АВАРИИ И НЕСЧАСТНЫЕ СЛУЧАИ, ПРОИСШЕДШИЕ НА МЕТАЛЛУРГИЧЕСКИХ И КОКСОХИМИЧЕСКИХ ПРЕДПРИЯТИЯХ И ПРОИЗВОДСТВАХ ЗА 5 мес 2004 г.

В 2004 г. (5 мес) на металлургических и коксохимических производствах произошло восемь несчастных случаев со смертельным исходом (столько же за аналогичный период 2003 г.) и одна авария с групповым несчастным случаем – смертельно травмированы два человека.

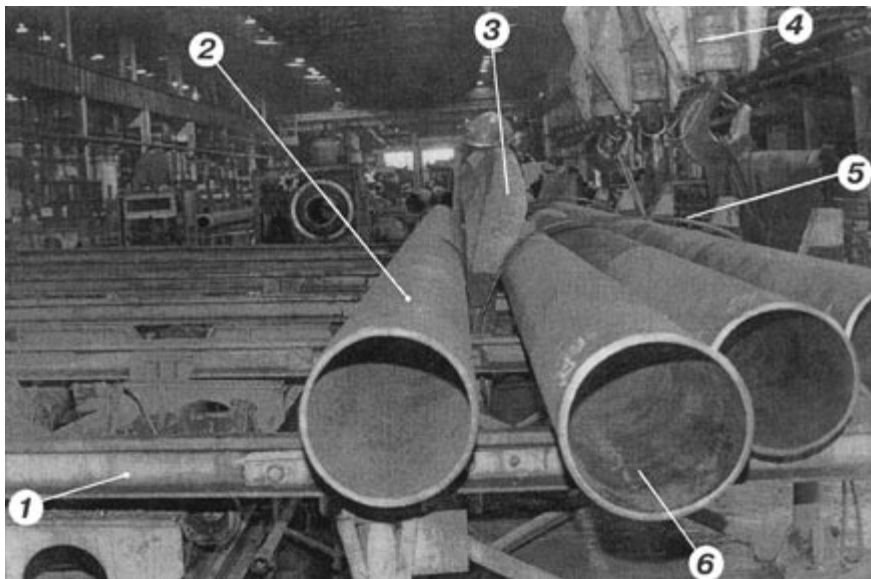
Несчастный случай в трубопрокатном цехе № 5 ОАО «Челябинский трубопрокатный завод». Для зацепки стропом обработанной трубы грузчик пролез под трубами и остановился между ними и трубоотрезным станком. В этот момент одна из необработанных труб перелетела через задержник-дозатор, выступающий над поверхностью стола на 150 мм, и, покотившись по стеллажу выгрузки, травмировала грузчика, придавив его к трубам, лежащим на стеллаже (см. рисунок).

Место несчастного случая в трубопрокатном цехе № 5 ОАО «Челябинский трубопроводный завод»: 1 — стеллаж выгрузки; 2 — труба, травмировавшая грузчика; 3 — место нахождения грузчика в момент травмирования; 4 — траверса крана № 4; 5 — строп № 2; 6 — пакет обработанных труб

- нахождение пострадавшего в опасной зоне (внутри стеллажа выгрузки);
- выполнение пострадавшим не порученной ему работы;
- несогласованность действий резчика труб и грузчика.
