## Аварийность в нефтегазодобыче

В табл. 2 кратко описаны аварии, происшедшие за 8 мес. 2004 г. Анализ показывает, что причины их возникновения практически те же, что и в предыдущие годы.

**Сведения об авариях, происшедших за 8 мес. 2004 г.  
(данные на 20.08.04)**

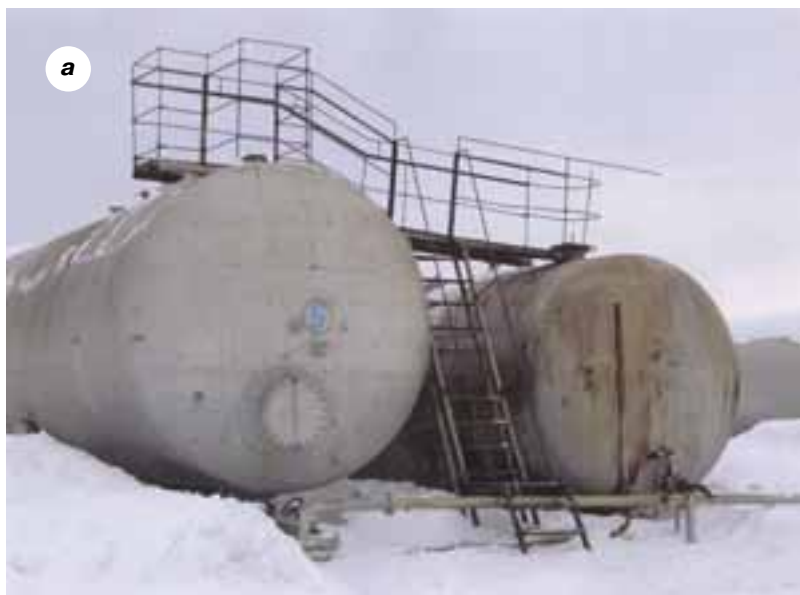
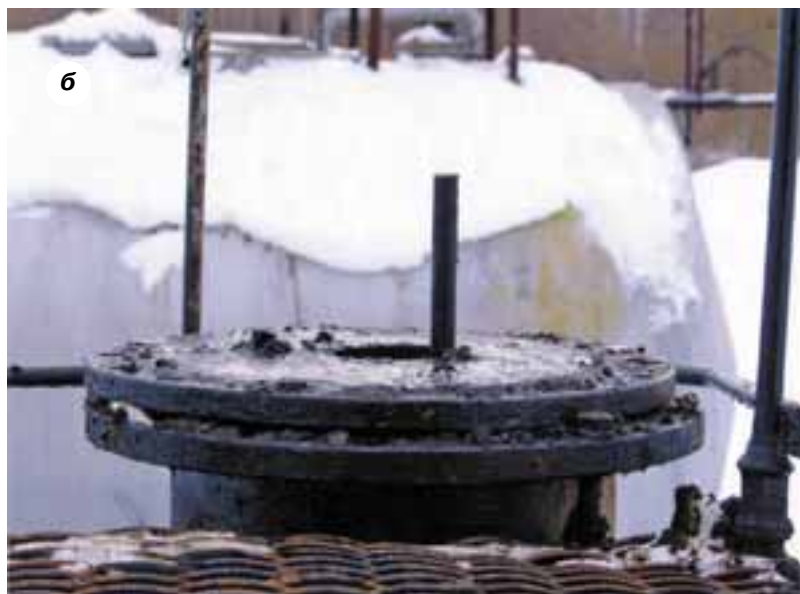
Дата возникновения (ликвидации) фонтана	Предприятие, месторождение	Противофонтанная служба	Причины аварии	Пострадавшие
1	2	3	4	5
<b>Газодобыча</b>				
17.02 (05.03)	ДОО «Бургаз», филиал «Кубаньбургаз», ОАО «Газпром», Восточно-Прибрежное, буровая № 5	СКВО ООО «Газобезопасность»	Разгерметизация фонтанной арматуры после замены штуцера	—
<b>Нефтедобыча</b>				
30.01	ОАО «Сибнефть–Ноябрьскнефтегеофизика», Еты-Пуровское, скв. № 2	—	Несанкционированный взрыв на поверхности при подготовке сборки зарядов ПКС-80	Тяжело травмирован каротажник
19.02	ООО «СпецКриТ»	—	Возгорание углеводородного газа при проведении сварочных работ на крыше резервуара (рис. 1, а, б)	Два работника получили ожоги II степени

**Рис. 1, а и б. Последствия возгорания углеводородного газа при проведении сварочных работ на крыше резервуара в ООО «СпецКриТ»**

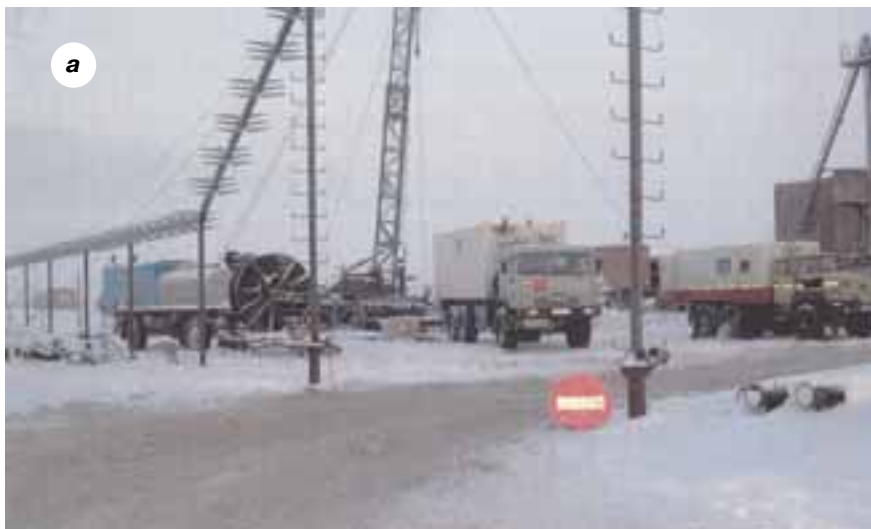
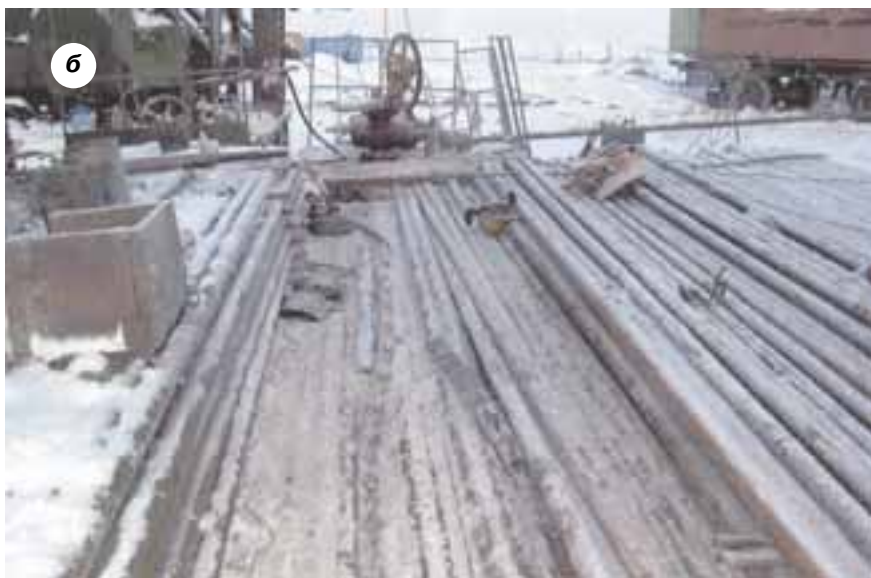
ОАО «Сибнефть-Ноябрьскнефтегазгеофизика» проводило перфорационные работы на скважине. Собранный перфоратор ПКС-80 с головкой и установленным взрывным патроном ПГН-150 был уложен на стеллаж из насосно-компрессорных труб (НКТ). После стыковки головки перфоратора и кабельного наконечника последний завернули вручную. Перфораторная лента находилась ребром к поверхности труб. Последующее затягивание кабельного наконечника ключом привело к несанкционированному взрыву перфоратора (рис. 2, а, б). Тяжело травмирован каротажник-перфораторщик.

Взрыв произошел вследствие попадания перфоратора, расположенного ребром к трубам в момент затягивания кабельной головки, в межтрубное пространство. В результате смещения труб взрывной патрон был нарушен, что послужило причиной его срабатывания.

- монтаж перфоратора на стеллаже из НКТ;
- отсутствие ленты безопасности и деревянного настила на мостках и площадке на устье скважины;
- подсоединение взрывного патрона ПГН-150 к центральной жиле кабеля на поверхности;
- нарушение требований безопасности при подсоединении проводников заземления геофизического оборудования;
- невыполнение порядка подачи предупредительных сигналов;
- нахождение работника на уровне кумулятивных воронок зарядов.

**Рис. 2. ОАО «КРС-Сервис»:** а – расстановка геофизической техники на скважине 2ВЗ куст 2; б – место аварии

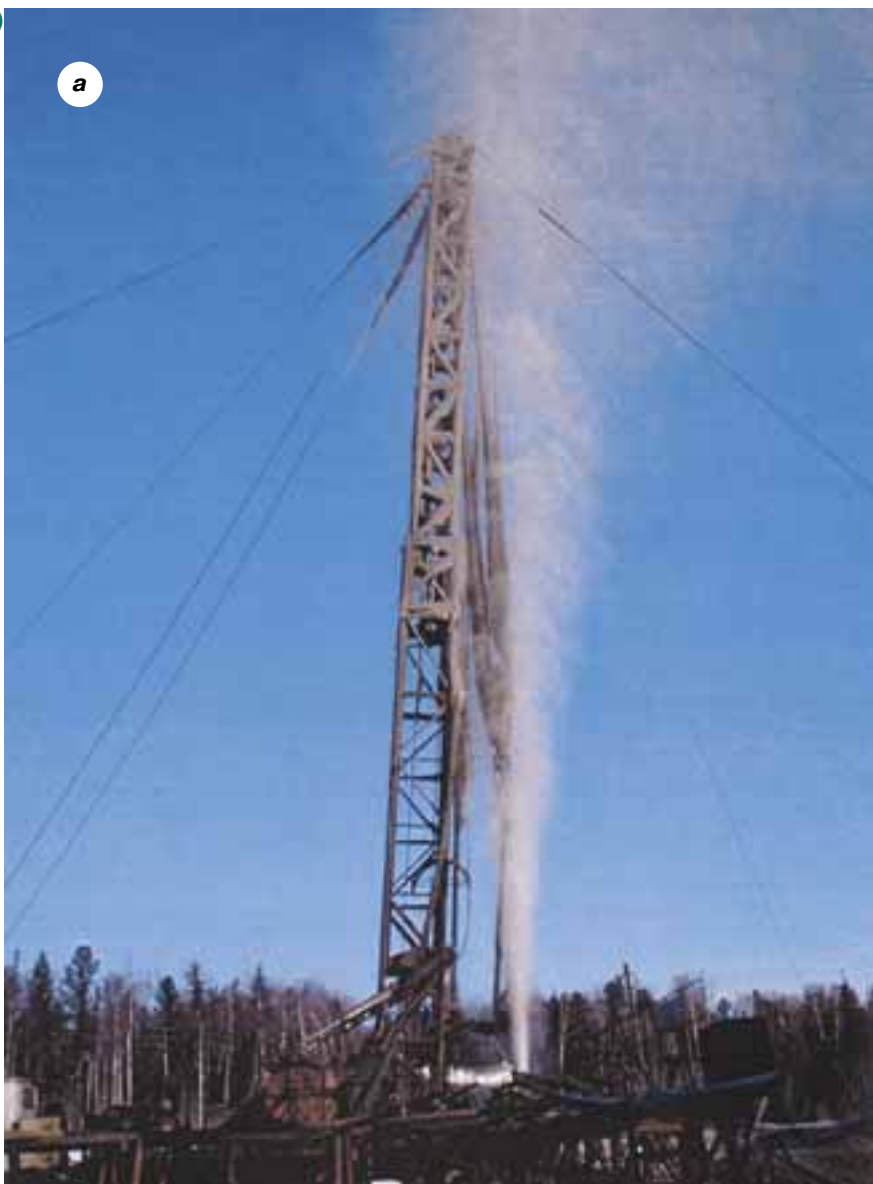
**17.03.04** Через 15 мин после окончания спуска песчаного насоса и отработки 18 возвратно-поступательных движений штока насоса, когда проходка инструмента составляла 9,5 м, на глубине 2555 м обнаружен провал инструмента на 3 м. Начался резкий перелив жидкости через верхнее проходное отверстие превентора. Навернуть запорную компоновку на подвеску ТТ-73 не удалось. Фонтанирование газовой смеси за 4–7 мин переросло в открытый фонтан, достигший высоты мачты подъемного агрегата А-50 (рис. 3, а).

➤ в процессе спускоподъемной операции (СПО), а именно, по окончании спуска песчаного насоса, не произведена промывка скважины для удаления забойной загазованной пачки раствора. Работа с песчаным насосом в течение 3 ч привела к дополнительному загазированию раствора, снижению его плотности и противодействию на пласт, что спровоцировало нефтегазопроявление, переросшее в фонтан;

- при спуске компоновки с песчаным насосом не контролировали объем и плотность вытесняемой из скважины жидкости, что не позволило обнаружить газонефтеводопроявление на раннем этапе;
- не анализировали состав газовой смеси, что также не дало возможности раньше обнаружить признаки газонефтеводопроявления.

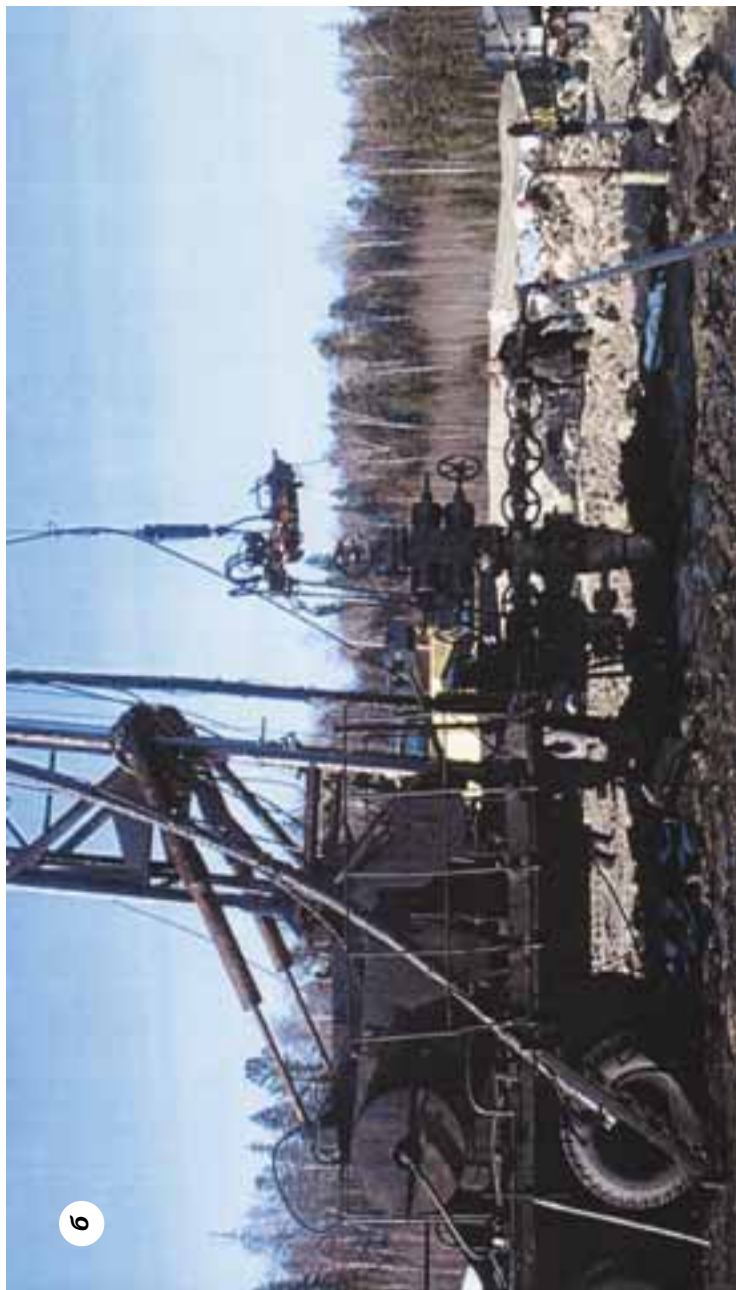
В целях ликвидации аварии на крестовину фонтанной арматуры установили третью задвижку, и подготовили выкидную линию. После этого закрыли глухие плашки превентора ПМТ2-156х21 и герметизировали устье скважины (рис. 3, б).

**Рис. 3. Авария на скважине № 1172 куст 26 Лугинецкого месторождения: а – открытый фонтан; б – место аварии после закрытия превентора и проведения работ по глушению скважины**

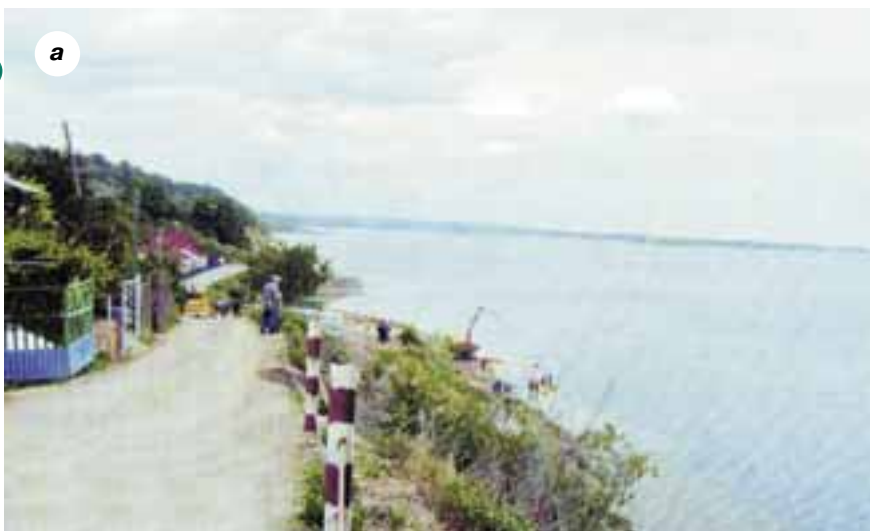
а

В результате аварии нефть попала в ручей, протекающий по оврагу Безымянный, и оттуда – в акваторию р. Волги (рис. 4, а, б).

Было установлено пять рубежей боновых заграждений общей протяженностью 1300 м. Зачистку прибрежной полосы и воды в ручье осуществляли при помощи сорбента (150 кг) и подручного материала – соломы, которую поставляли непрерывно в достаточном количестве. Загрязненный грунт и солому вывозили в шламонакопитель и затем ликвидировали. Работы осуществлялись круглосуточно до полной ликвидации последствий аварии.

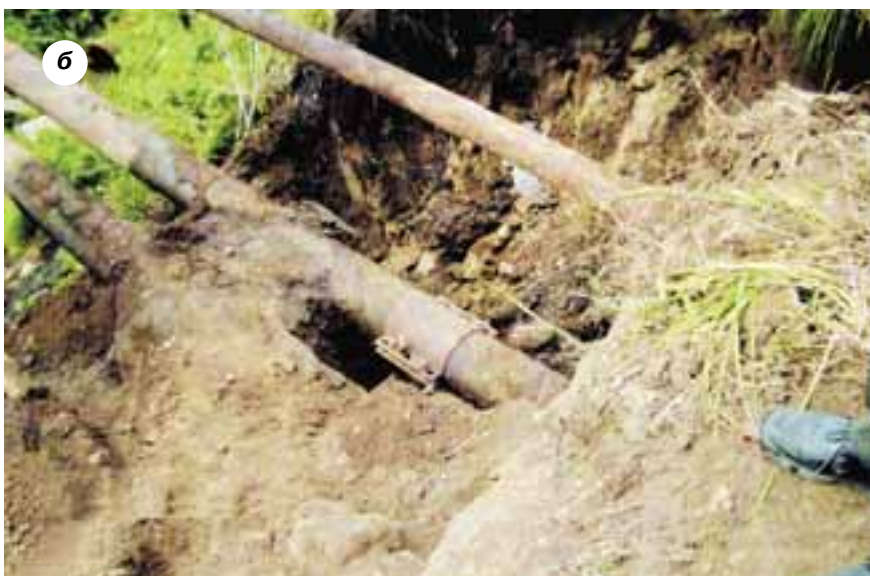
При обходе нефтепровода была замечена утечка товарной нефти на расстоянии около 100 м от Соколовгорской установки перекачки нефти на левом склоне оврага «Безымянный». При вскрытии нефтепровода в его

нижней части было обнаружено отверстие диаметром 9 мм, из которого тонкой струйкой стекала нефть. На место порыва нефтепровода временно установили металлический хомут, а на сифонную задвижку – металлическую заглушку.

- частичное отсутствие изоляции и очаговая коррозия, приведшие к образованию свища;

- нарушение герметичности задвижки сифона ДУ-200х25 в результате попадания под плашки задвижки постороннего предмета;

**Рис. 4. Последствия аварии на трубопроводе товарной нефти Соколовогорские ГС–ЛПДС «Саратовская»:** а – место проведения работ по ликвидации последствий разлива нефти в акватории р. Волги; б – место порыва нефтепровода с установленным металлическим хомутом
