# Информация о групповых несчастных случаях и случаях со смертельным исходом, происшедших на предприятиях химического комплекса за 10 мес. 2004 г.

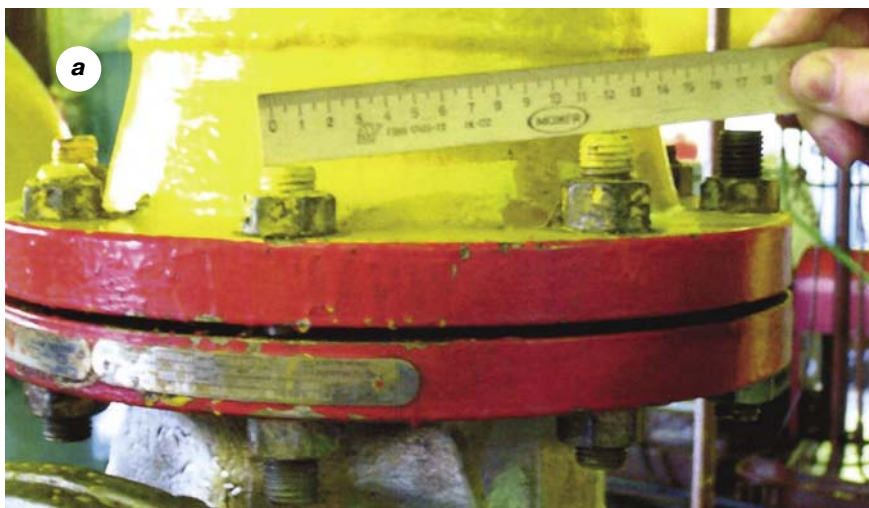
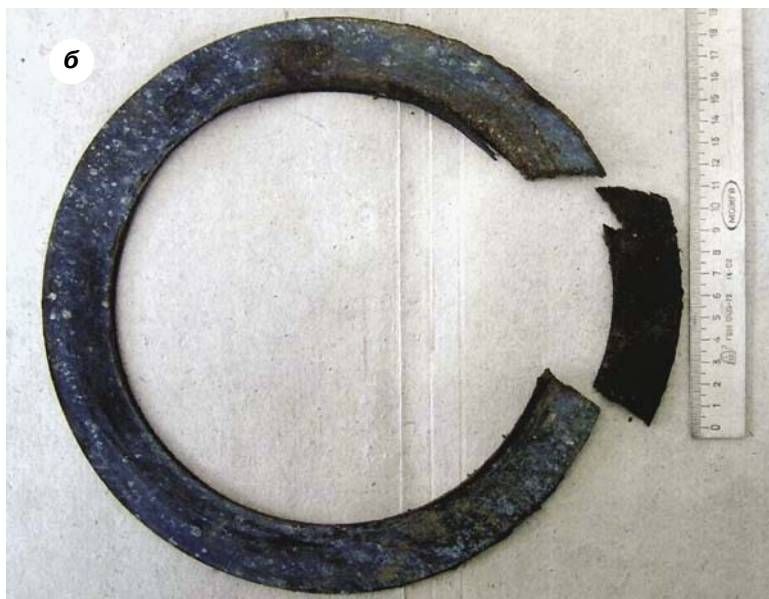
После обеденного перерыва слесарь по ремонту технологических установок без указания ответственного за проведение работ и в его отсутствие самостоятельно приступил к разборке фланцевой пары задвижки (Д<sub>у</sub> 200; Р<sub>у</sub> 19,5) со стороны перемычки между трубопроводами линий нагнетания и всасывания насоса, что не было предусмотрено нарядом-допуском. После того, как были отпущены гайки на двух шпильках, произошла разгерметизация фланцевого соединения задвижки, сопровождавшаяся хлопком. Остаточным давлением нефтепродукта в трубопроводе вырвало сегмент паронитовой прокладки длиной 105 мм (рис. 8). Оторвавшийся от сегмента кусок прокладки попал в лицо слесаря, от чего он потерял равновесие и упал, ударившись головой либо о штурвал расположенной рядом задвижки, либо о трубопровод, находившийся за спиной, и получил смертельную травму.

**Рис. 8. Место аварии в ООО «Сургутгазпром»:** а – фланцевое соединение задвижки со стороны перемычки между трубопроводами линии нагнетания насоса до аварии; б – паронитовая прокладка с оторвавшимся сегментом

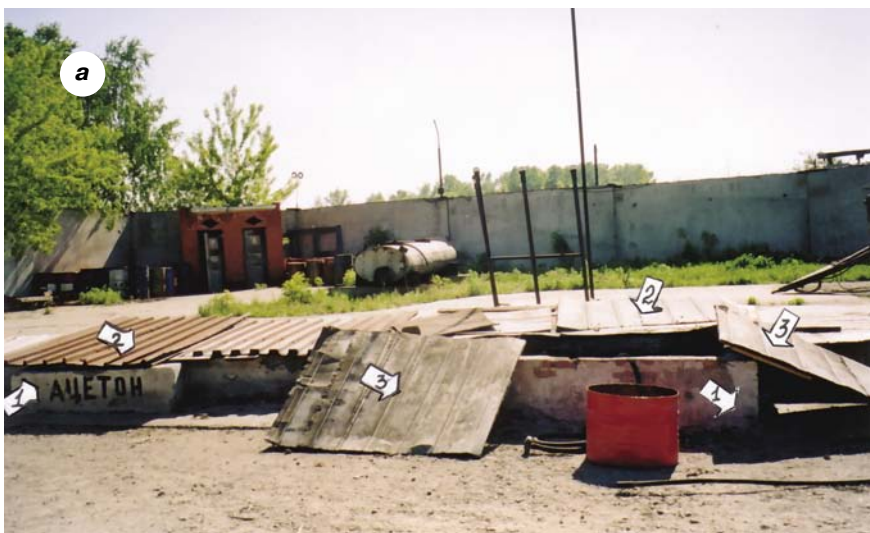
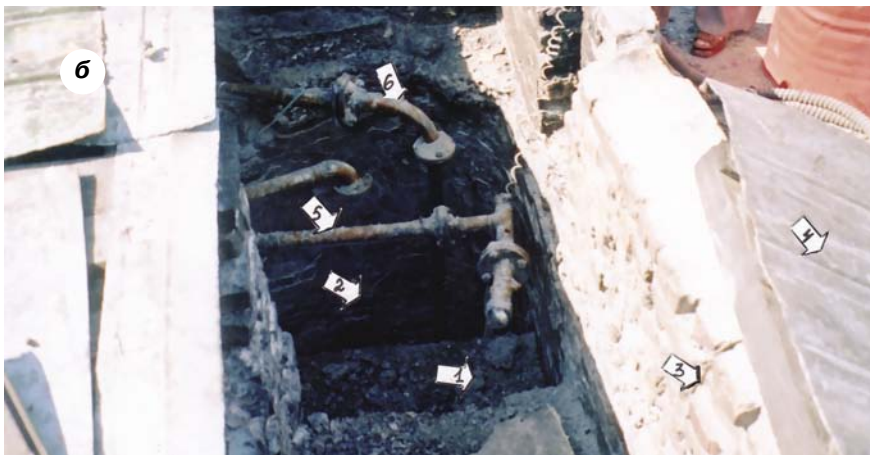
**Рис. 9. Участок хранения ЛВЖ в ООО «НТБК»:** а – площадка обслуживания люков, арматуры емкостей и приемка: 1 – ограждение площадки; 2 – легкосбрасываемое алюминиевое покрытие над ограждением; 3 – алюминиевое покрытие на приемке (крышки); б – площадка обслуживания (вид сверху): 1 – промежуточная площадка обслуживания над приемком; 2 – приемок с очагом возгорания; 3 – кирпичное ограждение над приемком и площадкой обслуживания люков, арматуры хранилища; 4 – покрытие алюминиевое с деревянными опорами; трубопроводы ЛВЖ – всасывания (5) и нагнетания (6)

22 мая 2004 г. работники предприятия ООО «НТВК» обнаружили, что на участке хранения растворителя не включается центробежный насос для подачи ЛВЖ в цех розлива. Главный инженер дал устное распоряжение двум работникам визуально осмотреть насос с площадки хранения растворителя сверху, открыв крышку приемка насоса. Рабочие ушли осматривать насос и самовольно приступили к выполнению работ, относящихся к разряду газоопасных, используя при этом инструмент из неискробезопасного (черного) металла, что привело к возгоранию паров растворителя (рис 9, а и б). В результате оба работника получили ожоги 100 и 85 % поверхности тела, от которых скончались в больнице.
