**УПРАВЛЕНИЕ ПО НАДЗОРУ ЗА  
ОБЩЕПРОМЫШЛЕННЫМИ ОПАСНЫМИ ОБЪЕКТАМИ  
ОТДЕЛ ПО НАДЗОРУ ЗА ОБЪЕКТАМИ НЕФТЕГАЗОДОБЫЧИ И  
МАГИСТРАЛЬНОГО ТРУБОПРОВОДНОГО ТРАНСПОРТА**

## **АВАРИЙНОСТЬ В НЕФТЯНОЙ И ГАЗОВОЙ ПРОМЫШЛЕННОСТИ**

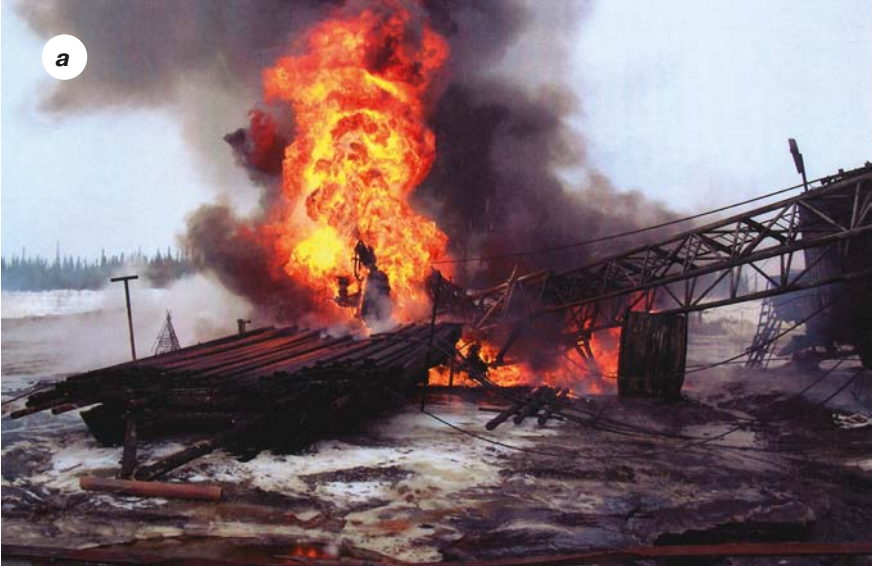
Бурильщик, приняв решение снять колонну НКТ с клиньев, дал команду машинисту запускать двигатель подъемника. В этот момент произошел взрыв газа с последующим возгоранием, нефтегазопроявлением и открытым фонтанированием скважины (рис.1, а).

**Рис. 1, а–д. Последствия аварии, произошедшей 04.05.05 на скважине 101 Северо-Боганского нефтяного месторождения: а – место происшествия на момент начала работы комиссии по расследованию несчастного случая; б и в – разрушенная установка для ремонта скважин УПА-60А; правая (г) и левая (д) стороны превентора ПМГ-156 после аварии**

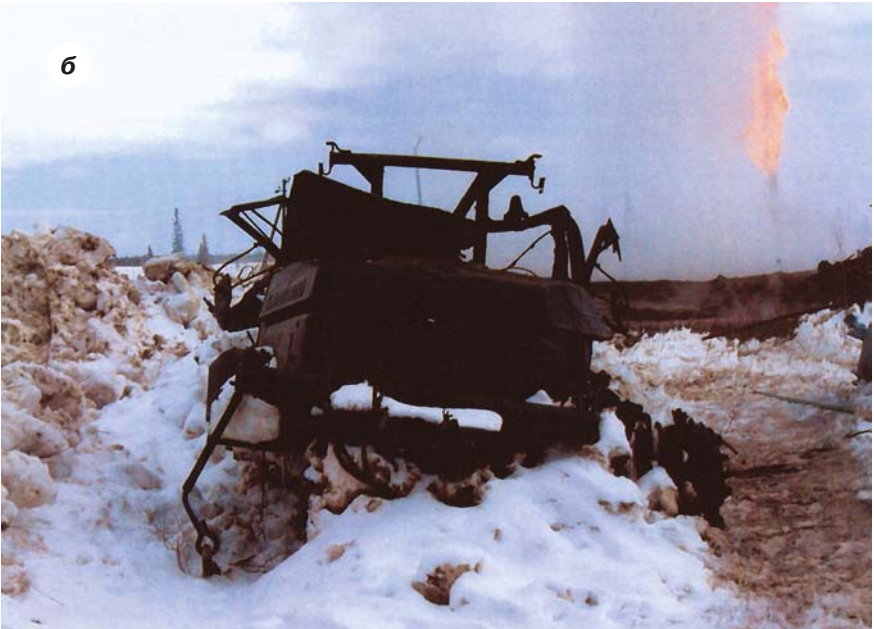
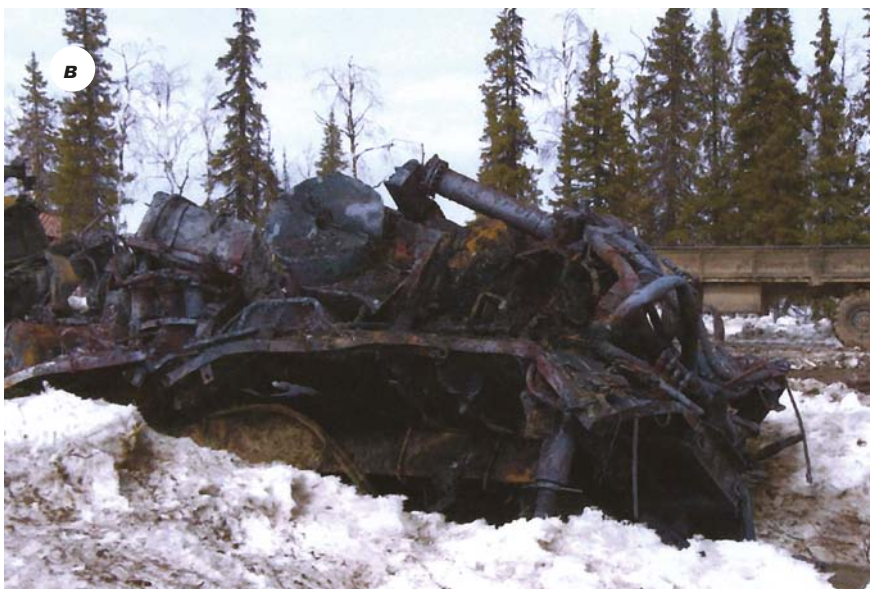
Предположительно, взрыв газа, накопившегося ранее в передней части УПА 60А (рис. 1, б и в), спровоцирован искрой зажигания стартера или искрой в месте соединения глушителя с трубой, служащей для отвода выхлопных газов на безопасное расстояние, в момент увеличения нагрузки на двигатель при «подрыве» НКТ с клиньев. В момент аварии направление ветра было от устья скважины в сторону подъемника УПА 60А.

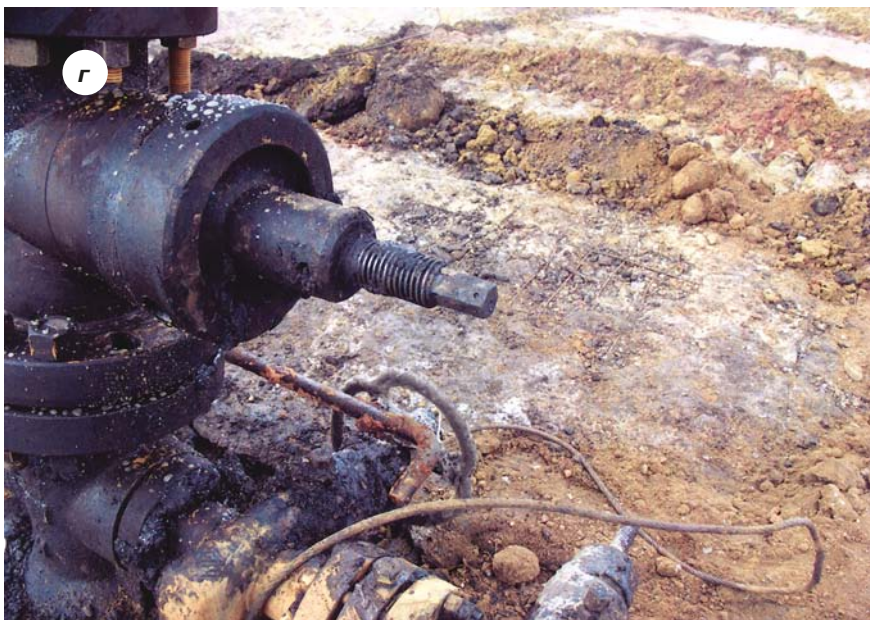
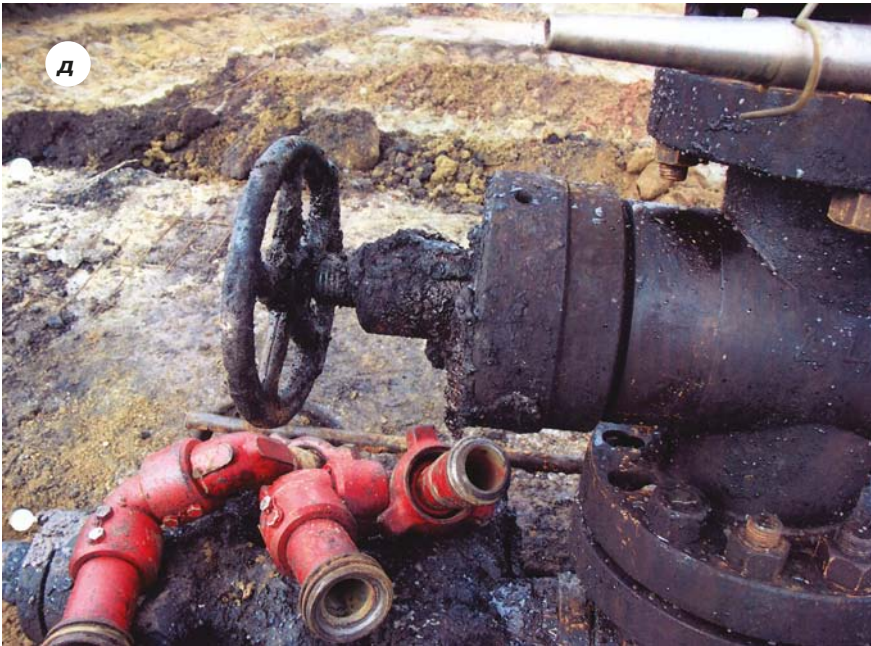
- ✧ устье скважины не было оснащено противовыбросовым оборудованием (превентором), готовым к герметизации (отсутствовали карданы, штурвалы и отбойные щиты) согласно утвержденной схеме установки и обвязки устья скважины;

- ✧ в условиях нефтегазопроявления устье скважины было герметизировано только шаровым краном; превентор (рис. 1, г и д) не закрыт, двигатель подъемника заглушен, компоновка труб «посажена» на клинья.

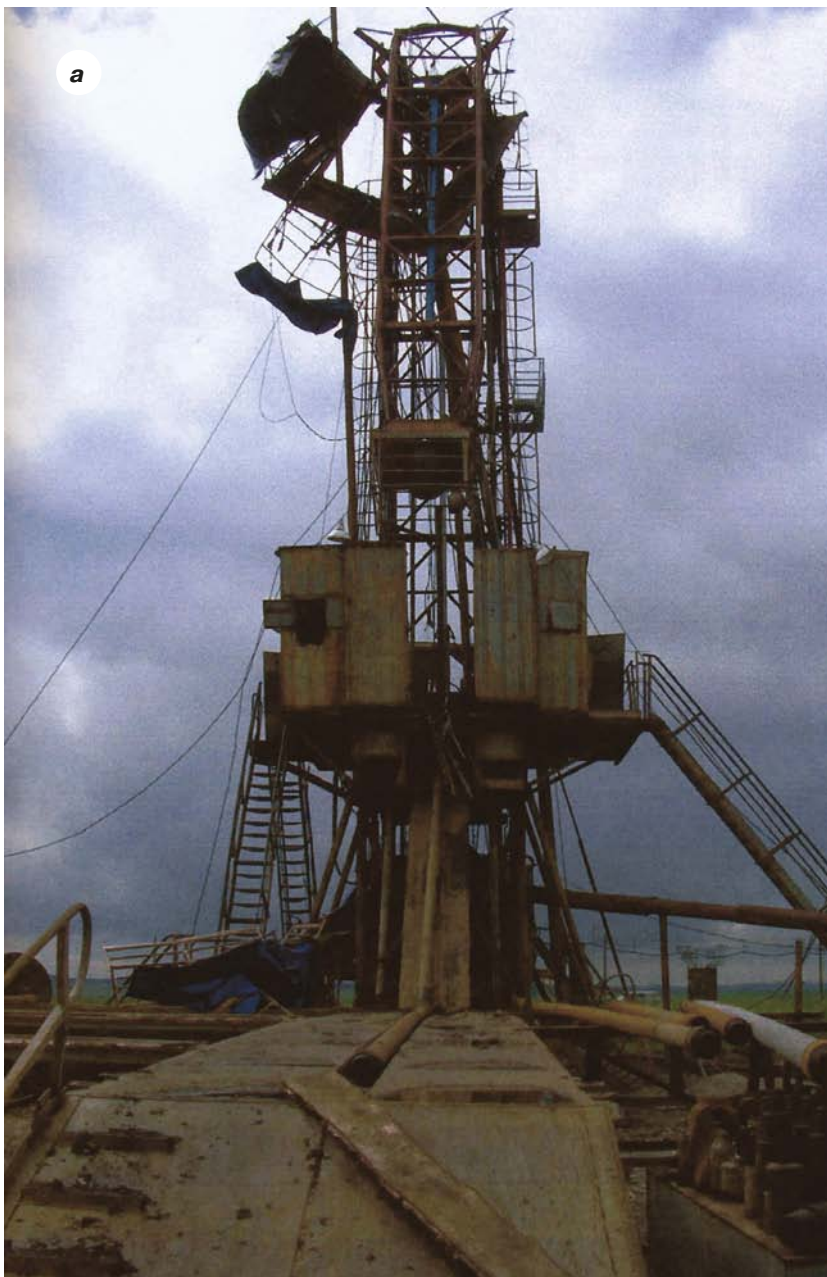
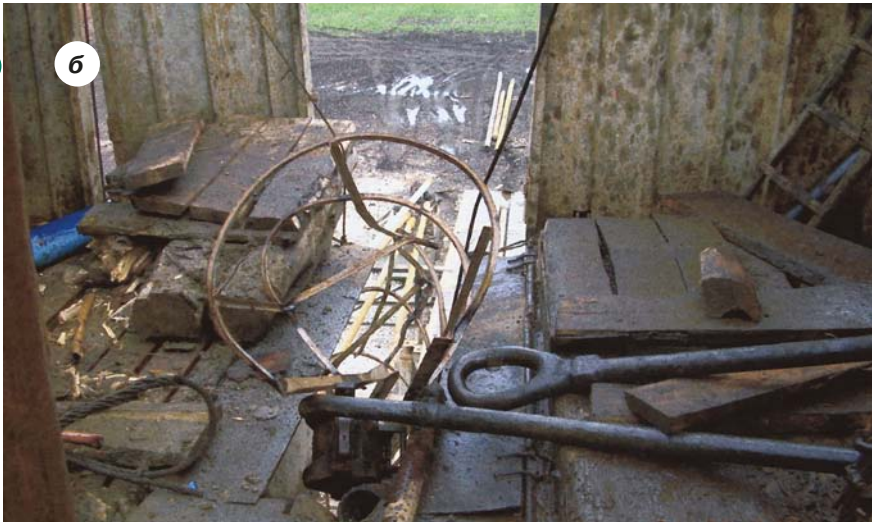
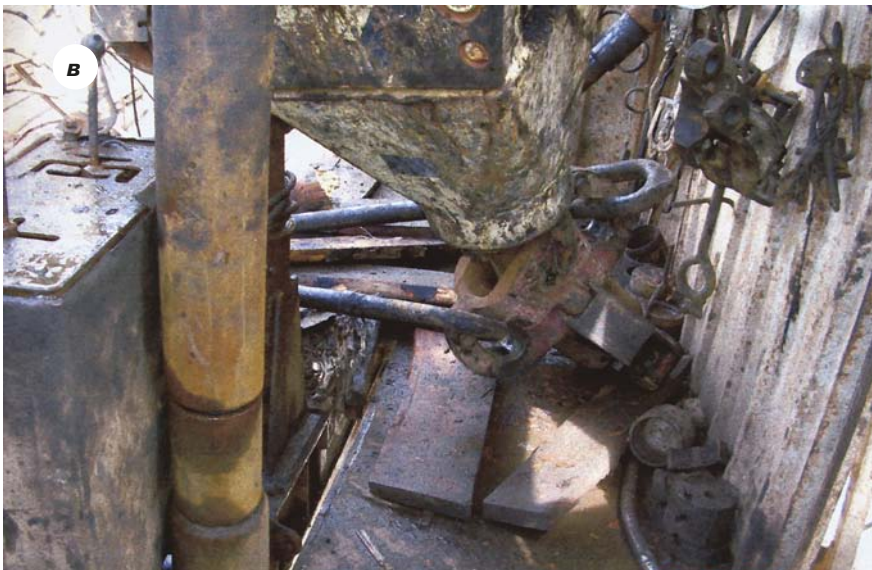
В 9 ч 10 мин бурильную колонну зацепили элеватором и начали подъем с нагрузкой на крюке 74,35 т. В тот момент, когда бурильная колонна была поднята на 7 м, члены вахты, находившиеся на рабочей площадке буровой вышки, услышали посторонний шум, производимый (как оказалось) падающими сверху элементами вышки. При этом правые несущие трубы верхней секции вышки деформировались с поворотом по часовой стрелке и последующим сгибанием выше кронштейнов опорно-стопорных узлов нижней и верхней секций вышки. В дальнейшем верхняя секция вышки согнулась на 180°, и кронблок повис на высоте 5 м над рабочей площадкой буровой (рис. 2, а–в).

- ✧ превышение разрешенной нагрузки на крюке буровой установки;
- ✧ силовые (основные) оттяжки вышки не обеспечивали достаточную несущую способность. Фактический коэффициент степени затяжки зажимов составлял 0,86–0,9 при нормированной степени затяжки 0,6;
- ✧ недостаточное закрепление зажимов концов силовых оттяжек нижней и верхней секций вышки в месте их крепления с талрепами на силовом агрегате с правой стороны.

Рис. 2, а–в. Место аварии в ОАО «Альметьевское управление буровых работ» 04.07.05: а – упавшая верхняя телескопическая секция буровой установки; б и в – разрушения на буровой установке
