## УПРАВЛЕНИЕ ПО НАДЗОРУ ЗА ОБЩЕПРОМЫШЛЕННЫМИ ОПАСНЫМИ ОБЪЕКТАМИ

### О СОСТОЯНИИ АВАРИЙНОСТИ И ТРАВМАТИЗМА НА МЕТАЛЛУРГИЧЕСКИХ И КОКСОХИМИЧЕСКИХ

ПРОИЗВОДСТВАХ И ОБЪЕКТАХ В 2005 г. и I кв. 2006 г.

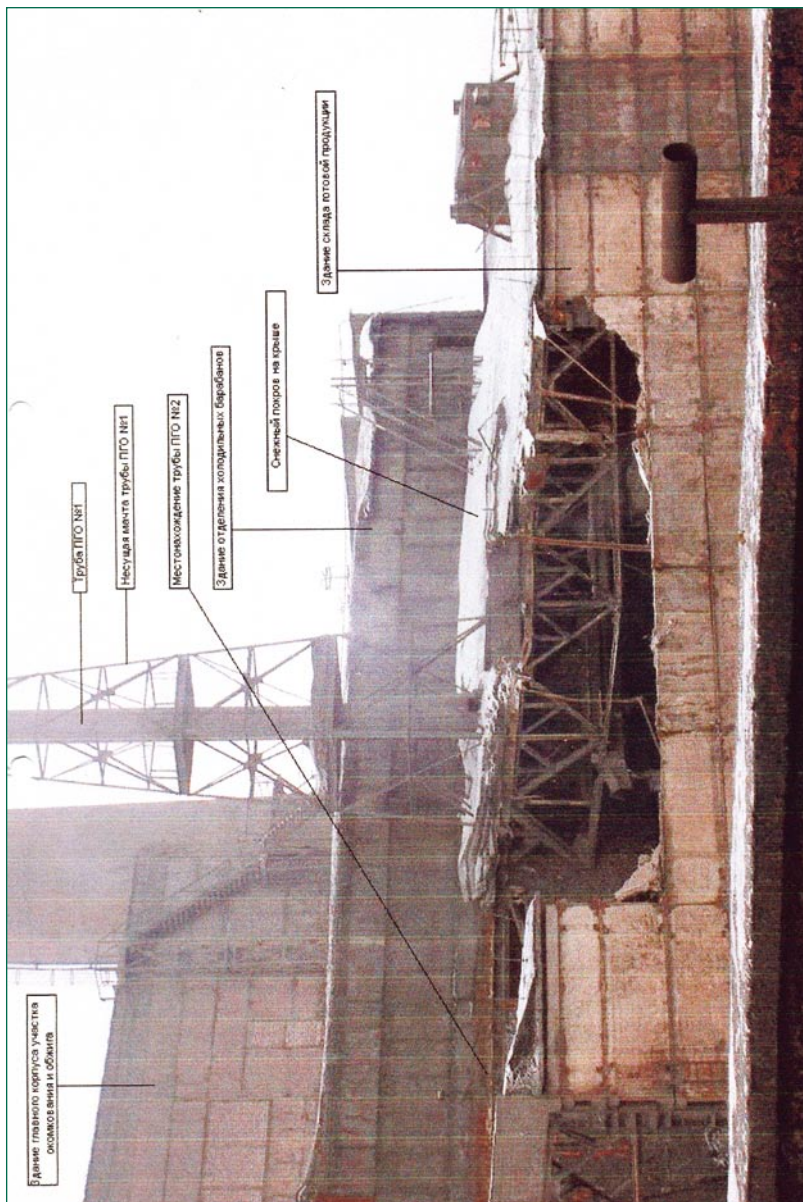
**21.03.05** На участке окомкования и обжига обогатительной фабрики комбината «Печенганикель» ОАО «Кольская ГМК» (Мурманская обл.) обрушилась часть здания склада готовой продукции (рис. 1) в результате падения трубы на кровлю.

- ✦ длительное воздействие шквального ветра, скорость которого превышала 20 м/с, на металлическую опору газохода, и потеря несущей способности мачты металлической трубы установки для очистки газов, выходящих из узла охлаждения и грохочения, вследствие коррозионного износа;
- ✦ несвоевременное выполнение рекомендаций по устранению дефектов несущих ферм и металлоконструкций опор газохода на складе готовой продукции, выявленных экспертной организацией в ходе обследования их технического состояния;

Рис. 1. Последствия аварии на обогатительной фабрике комбината «Печенганикель»

- ❖ неудовлетворительный контроль за состоянием несущих металлоконструкций склада готовой продукции со стороны специалистов предприятия;
- ❖ отсутствие контроля за техническим состоянием и работоспособностью трубы газохода со стороны технологического персонала участка окомкования и обжига.

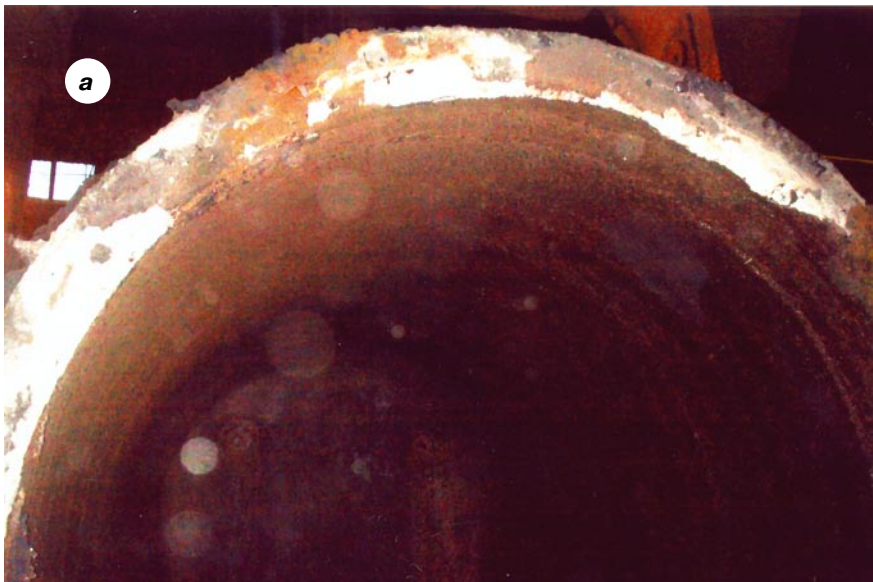
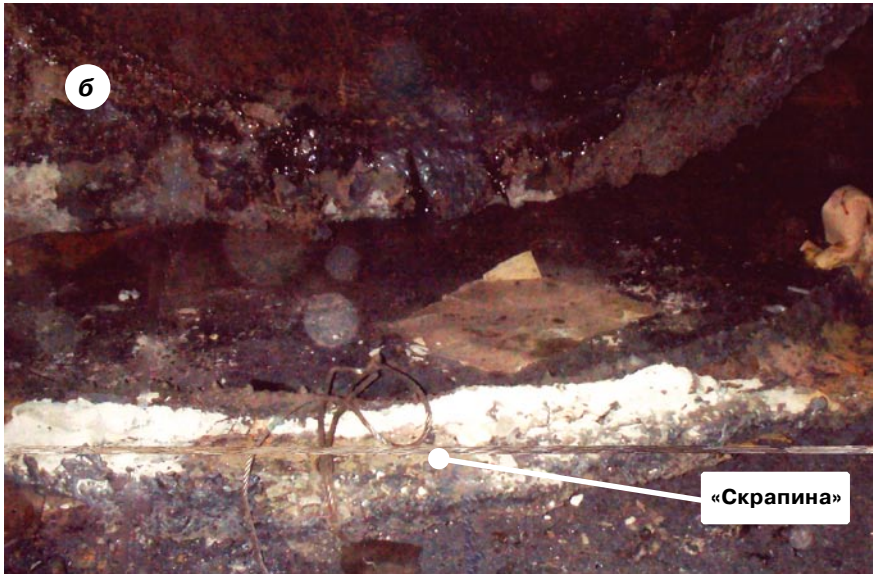
**23.11.05** В мартеновском цехе ОАО «Уральская Сталь» (Оренбургская обл.) из-за неудовлетворительной организации производства работ по подготовке разливочного ковша к приемке плавки (осмотр) в результате падения «скрапины» пострадали три человека, один из них – со смертельным исходом.

- ✧ нахождение пострадавших в опасной зоне (осмотр ковша производился не на специальном стенде, а на полу разливочного пролета) (рис. 2);

Рис. 2. Место несчастного случая в мартеновском цехе ОАО «Уральская сталь»: части ковша: а – верхняя; б – нижняя

- ✧ отсутствие должного контроля со стороны руководителей и специалистов мартеновского цеха за соблюдением подчиненными требований инструкций;
- ✧ несовершенство инструкций по охране труда.

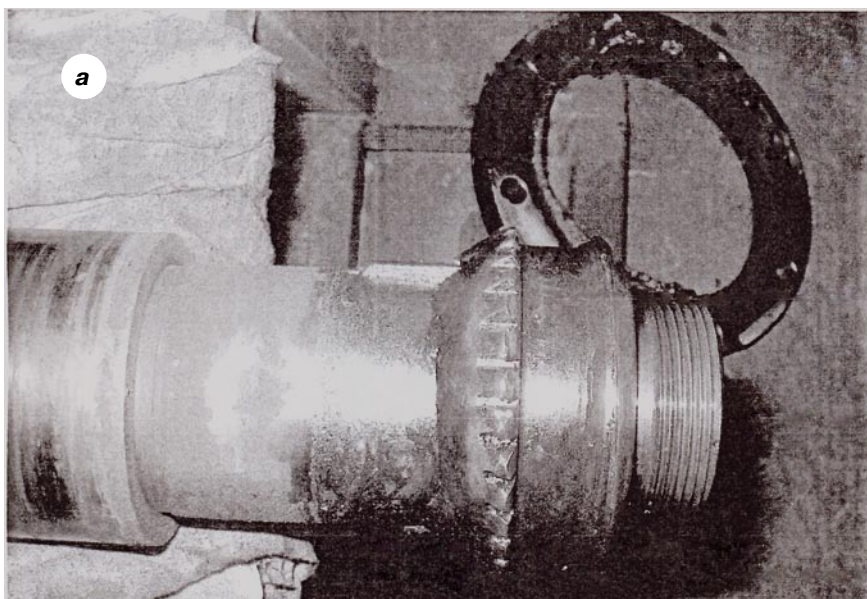
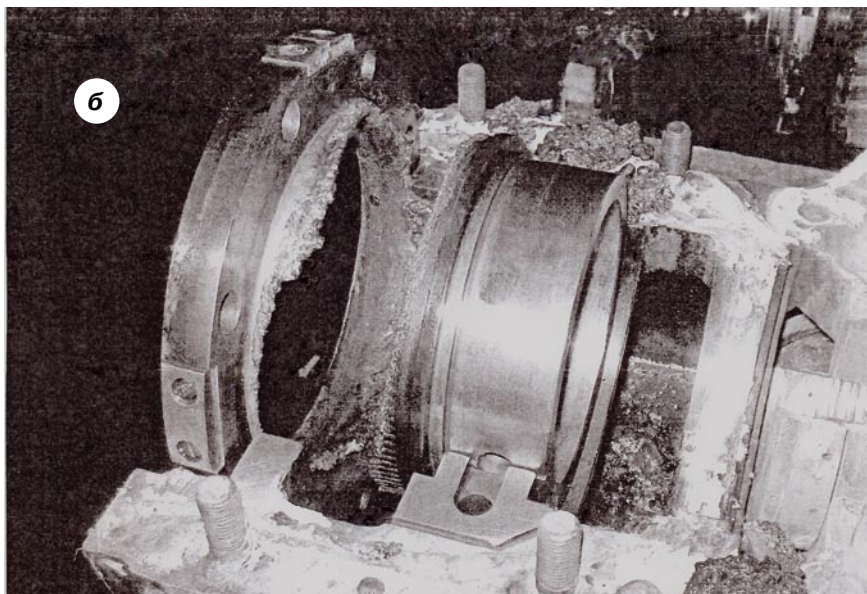
**16.02.06** В кислородном цехе ОАО «Северсталь» (Вологодская обл.) произошло возгорание компрессора. При расследовании аварии выявлены следующие факты:

- ✧ разрушилась зубчатая шестерня на роторе третьего корпуса со стороны демфера турбокомпрессора КТК-12,5-35 (рис. 3);

**Рис. 3. Последствия аварии в ОАО «Северсталь»:** полное разрушение демпферной втулки и зубчатой муфты между 2- и 3-м корпусами

- ✧ объем и тяжесть повреждений обусловлены проектной недоработкой системы автоматической защиты компрессора;
- ✧ на момент аварии имелись нарушения режима эксплуатации компрессора – превышена температура кислорода после второго охладителя, не работали логометры, измеряющие температуру четвертого и конечного охладителей.

- ✧ принятие мер для своевременной замены деталей и узлов компрессора в соответствии с рекомендациями завода-изготовителя, пуск компрессора после ремонта с имеющимися дефектами, его эксплуатация сверх нормативного срока, установленного заводом-изготовителем, и без своевременного проведения экспертизы промышленной безопасности;
- ✧ неудовлетворительное состояние деталей и узлов компрессора, низкое качество планирования объемов работ для выполнения ремонта;
- ✧ неудовлетворительный контроль со стороны ответственных лиц за эксплуатацией компрессора и проведением его ремонта.
