Аварийность в горнорудной и нерудной промышленности в 1-м полугодии 2006 г.

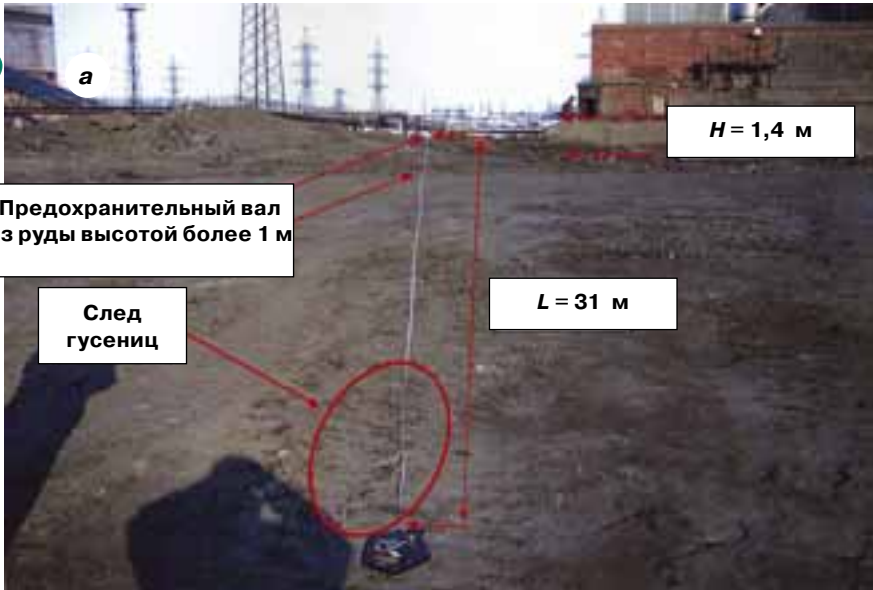
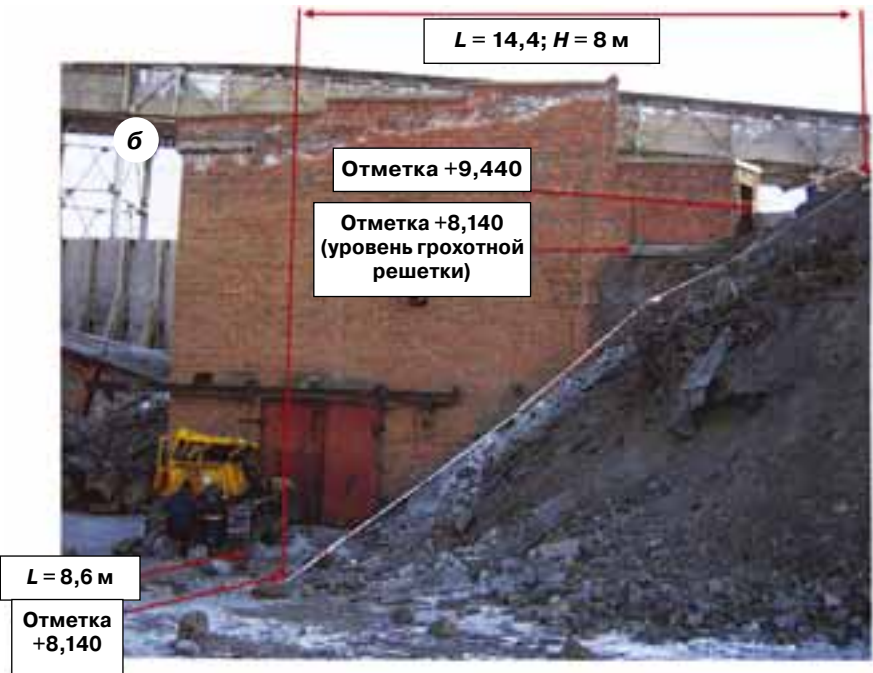
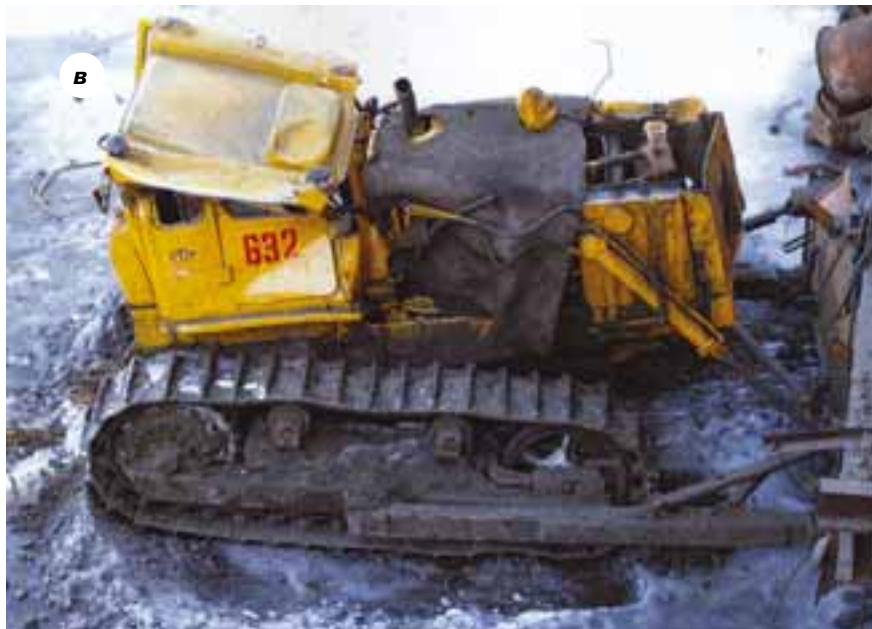
Рис. 1, а–в. Место аварии в ПООФ НГК «Талнахская обогатительная фабрика»: а – отметка разгрузочной площадки; б – траектория падения; в – бульдозер после опрокидывания (вид сверху)

01.05.06 В ПООФ НГК «Талнахская обогатительная фабрика» ЗФ ОАО «ГМК «Норильский никель» (Красноярский край, г. Талнах; УТЭН по Таймырскому автономному округу) при проведении маневра на площадке разгрузки руды из автомобилей «БелАЗ» в приемный бункер обогатительной фабрики бульдозер Т-170 упал по естественному откосу насыпи с высоты 7 м (рис. 1, а – в).

Выпавший из кабины машинист бульдозера получил многочисленные травмы.

Ознакомившись с проектно-технической и эксплуатационной документацией, заключением экспертной комиссии, с объяснениями свидетелей происшествия и других работников ТОФ, ГТП и ЦАТК, опросив пострадавшего, осмотрев место происшествия, комиссия по техническому расследованию пришла к выводу, что опрокидывание бульдозера с откоса разгрузочной площадки приемного бункера руды дробильного цеха Талнахской обогатительной фабрики произошло вследствие того, что машинист управлял бульдозером в состоянии алкогольного опьянения.

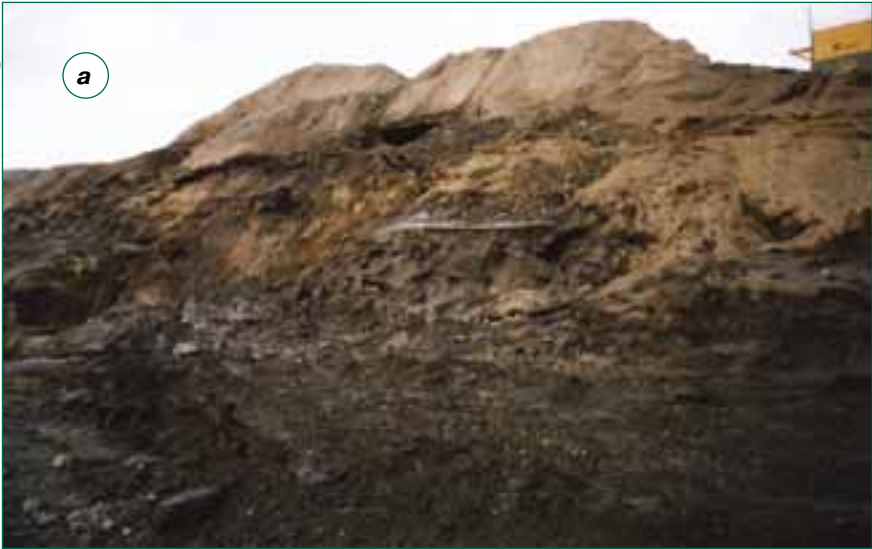
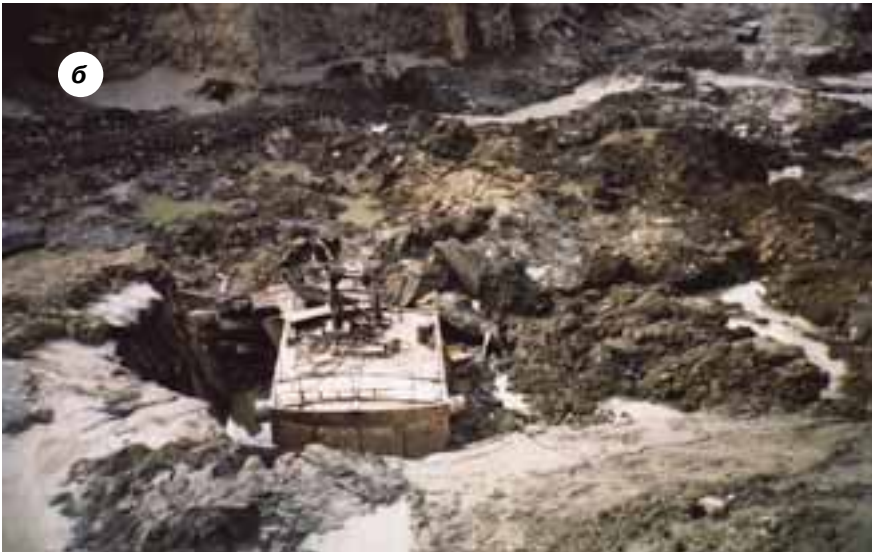
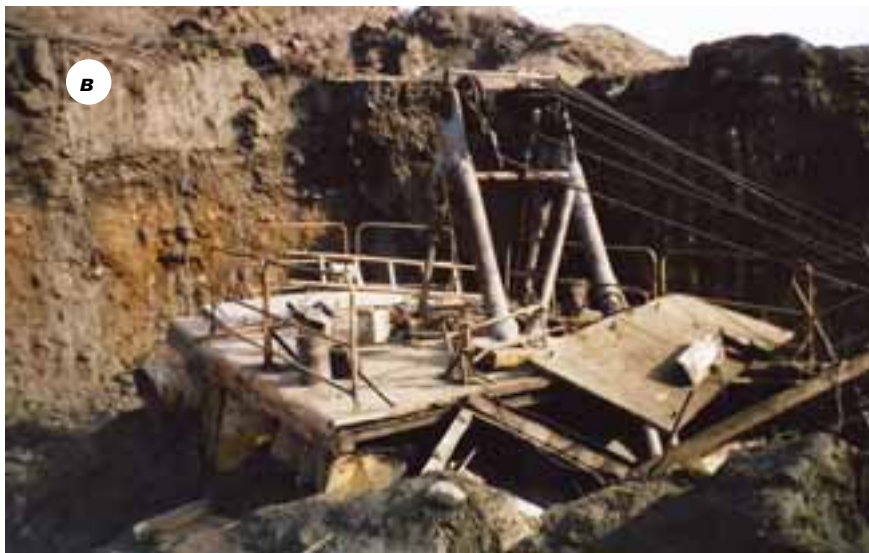
Рис. 2, а–в. Последствия обрушения борта карьера в ЗАО «Маракан»: **а** – место оползания борта; **б** – положение экскаватора после оползания борта; **в** – место несчастного случая

07.05.06 В карьере Маракан ЗАО «Маракан» (Иркутская обл., г. Бодайбо; Иркутское межрегиональное УТЭН) при проведении ремонтных работ с использованием экскаватора ЭКГ-5А № 28 обрушился борт карьера, в результате чего горной массой деформировало металлоконструкции экскаватора, а машинист экскаватора получил смертельную травму. Экономический ущерб от аварии составил 500 тыс. рублей.

родой придавило экскаватор с правой стороны и свернуло стрелу с рукоятью (рис. 2, а–в).

Согласно выводам комиссии, основной причиной аварии с несчастным случаем явилось насыщение грунтовыми водами талых слоев породы, слагающих борт, внутри борта, что привело к внутреннему сдвигу пород под мерзлой коркой откоса.

Кроме того, в результате обводнения увеличилась масса породы в откосе и при сдвиге (сдвигах) изменялось распределение горного давления на откосе борта.
