Горно-обогатительная промышленность России в 1-м полугодии 2006 г.

Травматизм в горнорудной и нерудной промышленности в 1-м полугодии 2006 г.

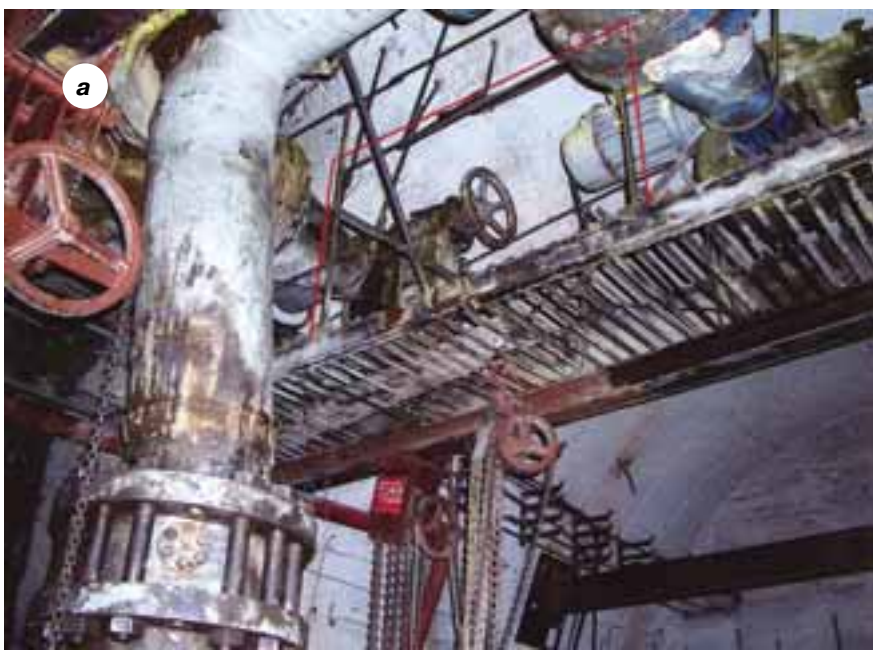
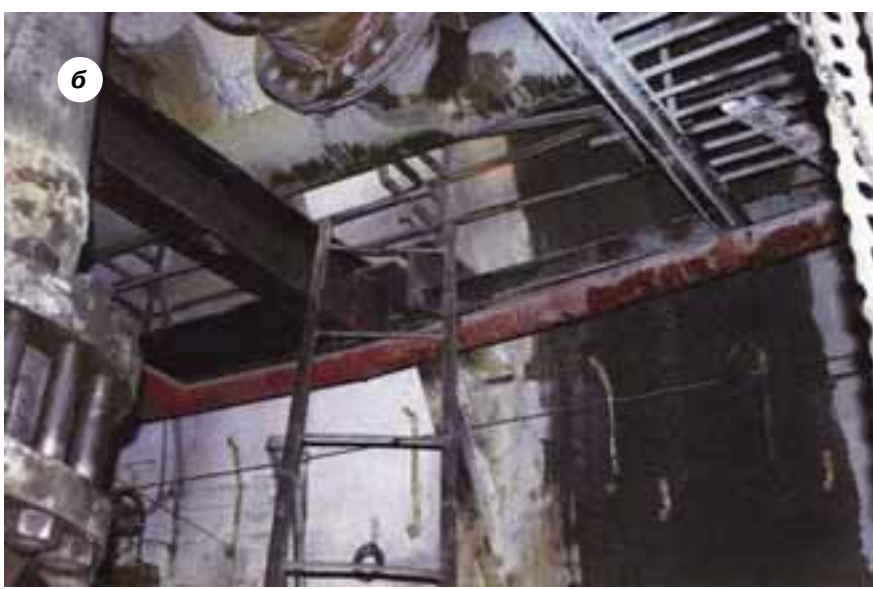
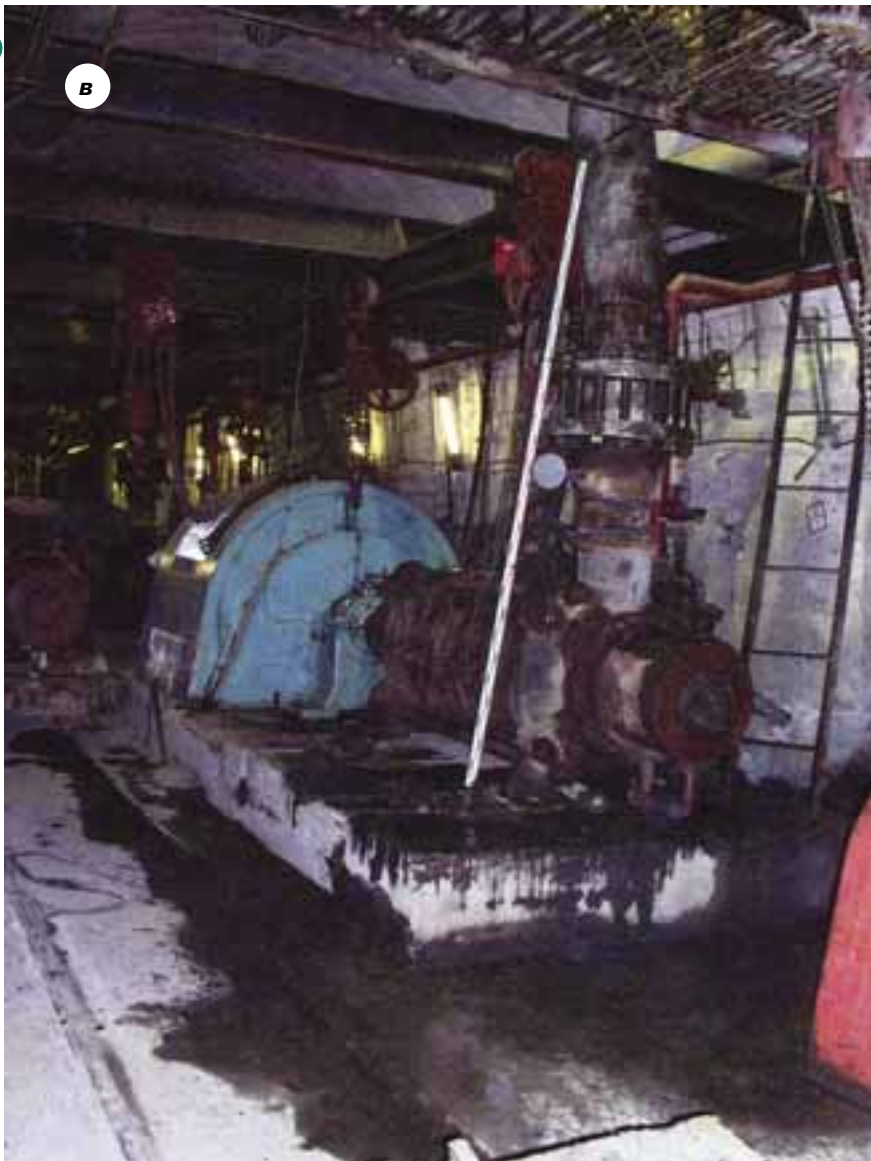
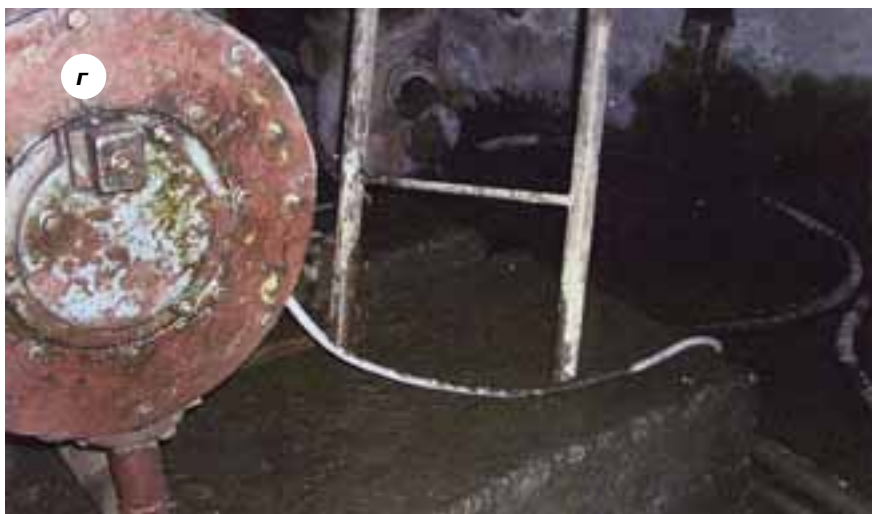
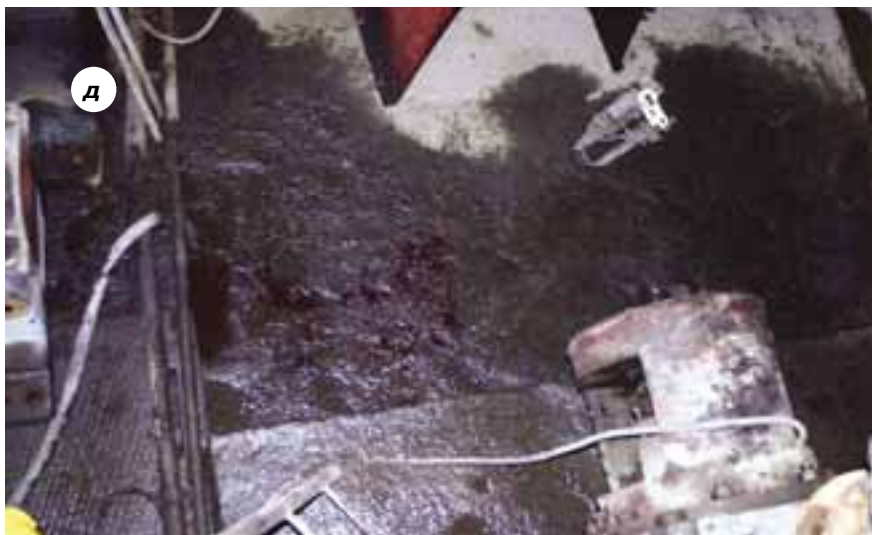
Рис. 3, а–д. Место несчастного случая в руднике «Октябрьский»: **а** – ограждение площадки (находящейся между задвижками на ответвлениях напорного трубопровода), имеющее проем шириной 1200 мм и высотой 850 мм; **б** – площадка (полок) с лежащими на ней зубилом слесарным с приваренной ручкой и открытой пачкой с электродами; виден верхний край лестницы, опирающейся одной тетивой на опорный двутавр основного става нагнетательного трубопровода, другой – на противопожарный трубопровод; **в** и **г** – переносная неинвентарная лестница длиной 3610 мм, без специальных крюков-захватов в верхней части и башмаков противоскольжения в нижней; **д** – северо-восточный угол фундамента насосного агрегата

- ✧ при наличии оборудования, расположенного на высоте более 1,6 м, в проекте отсутствуют технические решения по обеспечению безопасности рабочих мест в случаях необходимости перемещения или нахождения работающего на высоте;

- ✧ для обслуживания задвижек и примыкающих к ним трубопроводов (на высоте 3,14 м от пола) смонтированы непроектные металлические стационарные площадки (полки);

- ✧ комиссия, ознакомившись с документами, местом несчастного случая, опросив работников, пришла к выводу, что электрогазосварщик получил закрытую черепно-мозговую травму вследствие падения с высоты.

- ✧ неудовлетворительные организация и контроль производства ремонтных работ, выполняемых при наличии опасного производственного фактора (работа на высоте):

- ✧ выдача наряда на производство работ и допуск на рабочее место, не обеспеченное устройствами, размеры и конструкция которых должны исключать возможность падения работающих с высоты;

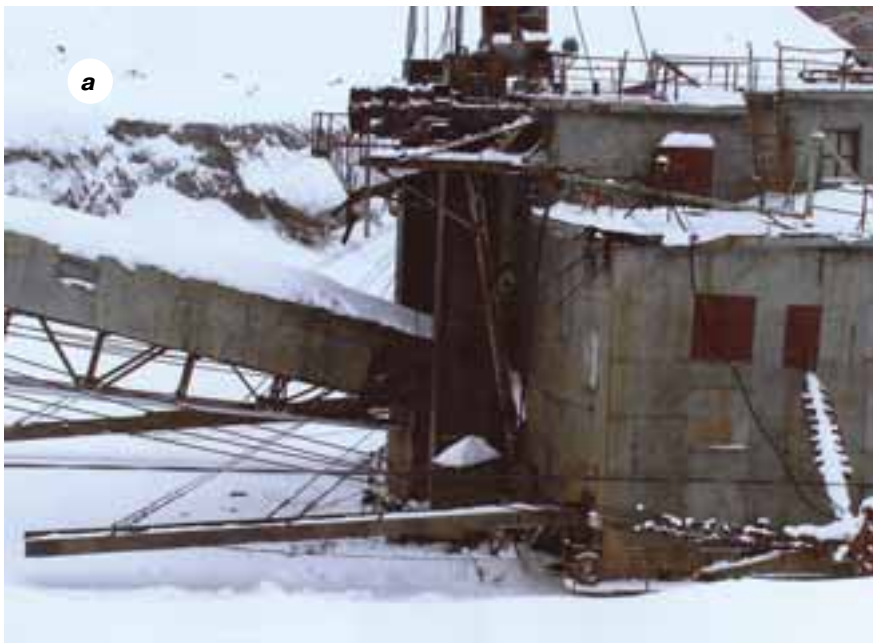
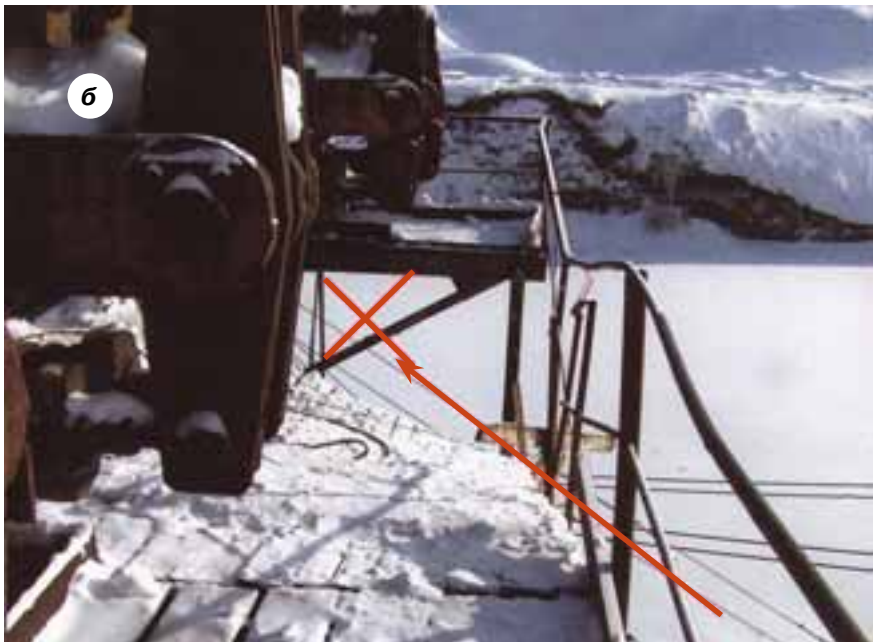
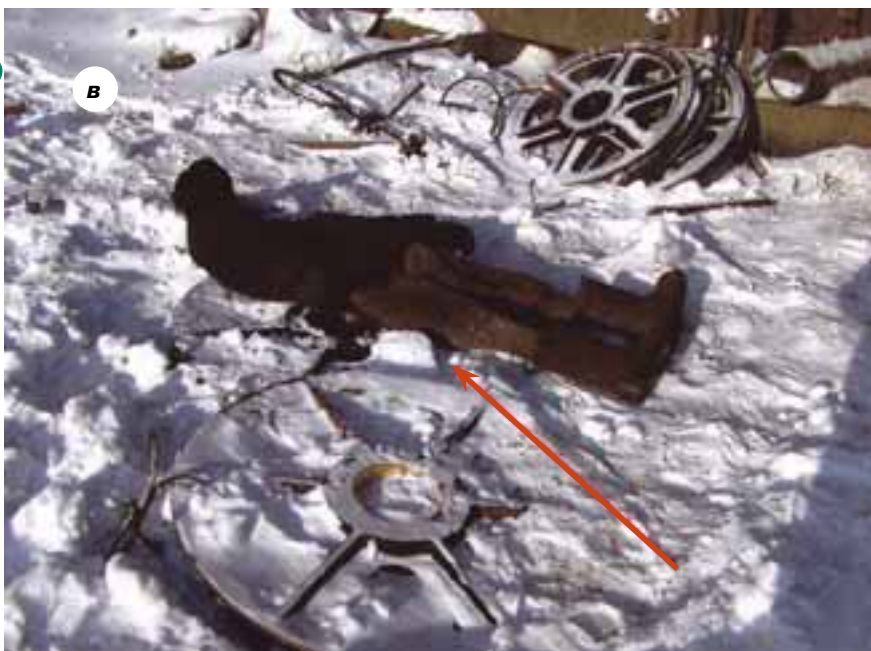
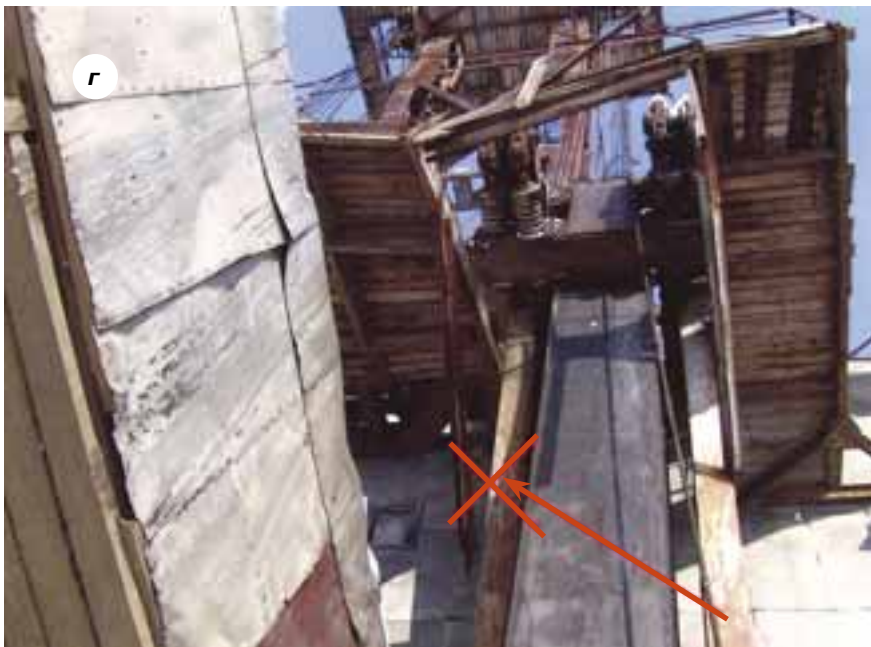
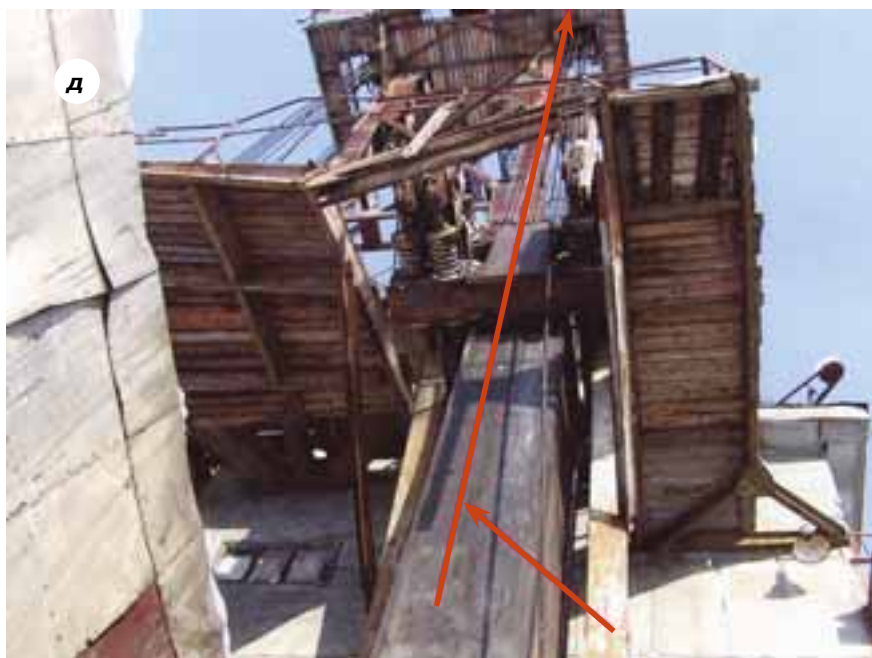
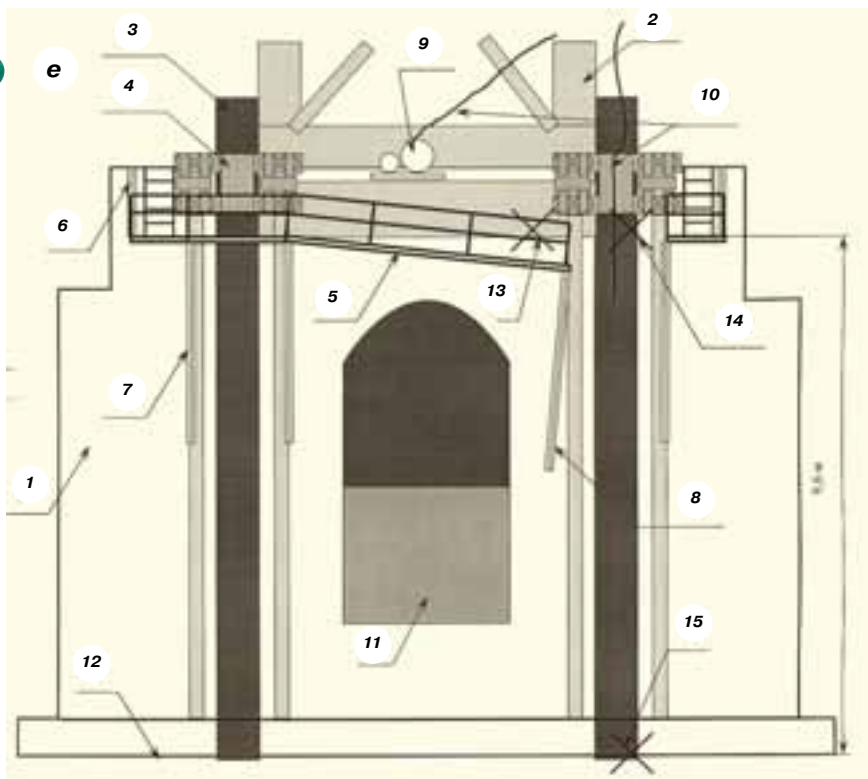
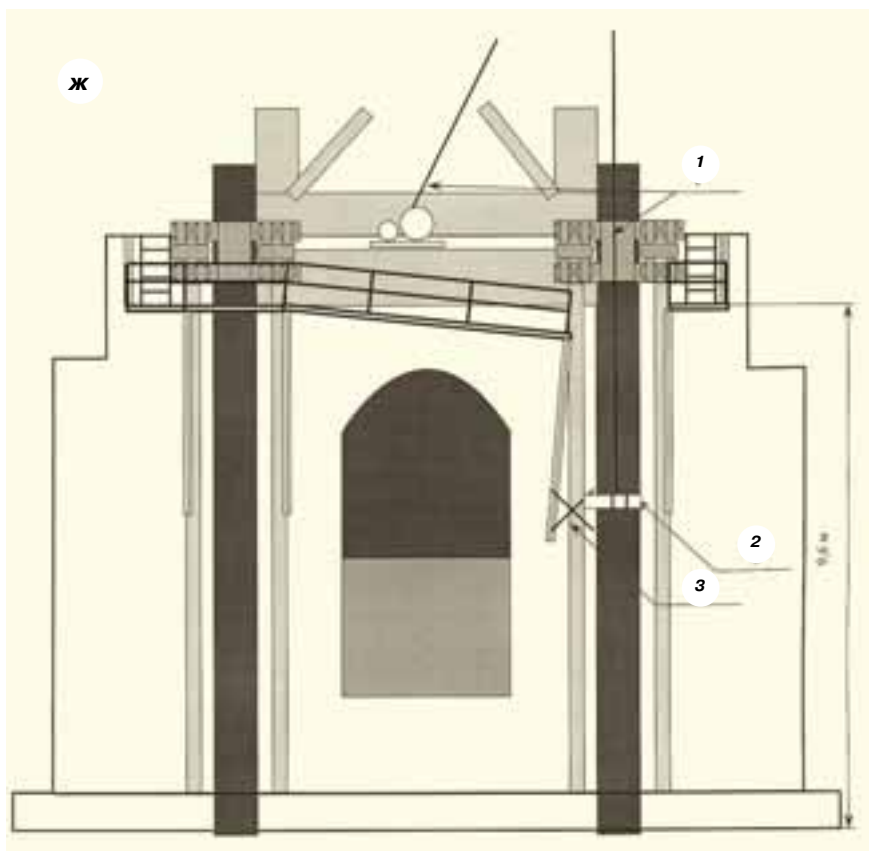
Рис. 4, а–е. Место несчастного случая в ЗАО «Светлый»: **а** – общий вид; **б** – место нахождения пострадавшего в момент, предшествовавший несчастному случаю; **в** – место нахождения погибшего (муляж); **г** – место обрыва подкоса площадки; **д** – путь подъема вала блока полиспаста подвеса свай; **е** и **ж** – схемы места несчастного случая

3 – место обрыва подкоса площадки к верхним направляющим свай

- ✧ нарушение технологического процесса (п. 2.13 Инструкции по охране труда для слесаря по обслуживанию и ремонту оборудования ЗАО «Светлый» № 35: «Подавать детали на конструкцию или оборудование следует с помощью «бесконечного» каната. Стоящий внизу рабочий должен удерживать канат для предотвращения его от раскачивания»);

- ✧ неудовлетворительная организация производства работ (нарушен п. 3 Положения о применении нарядов-допусков при производстве работ повышенной опасности на горнодобывающих участках и вспомогательных цехах ЗАО «Светлый»);

- ✧ несовершенство технологического процесса: отсутствие в проекте организации работ по ремонту драги технологической карты на производство работ по монтажу полиспастов подвеса свай (нарушен п. 208 Единых правил безопасности при разработке месторождений полезных ископаемых открытым способом (ПБ 03-498–02)).

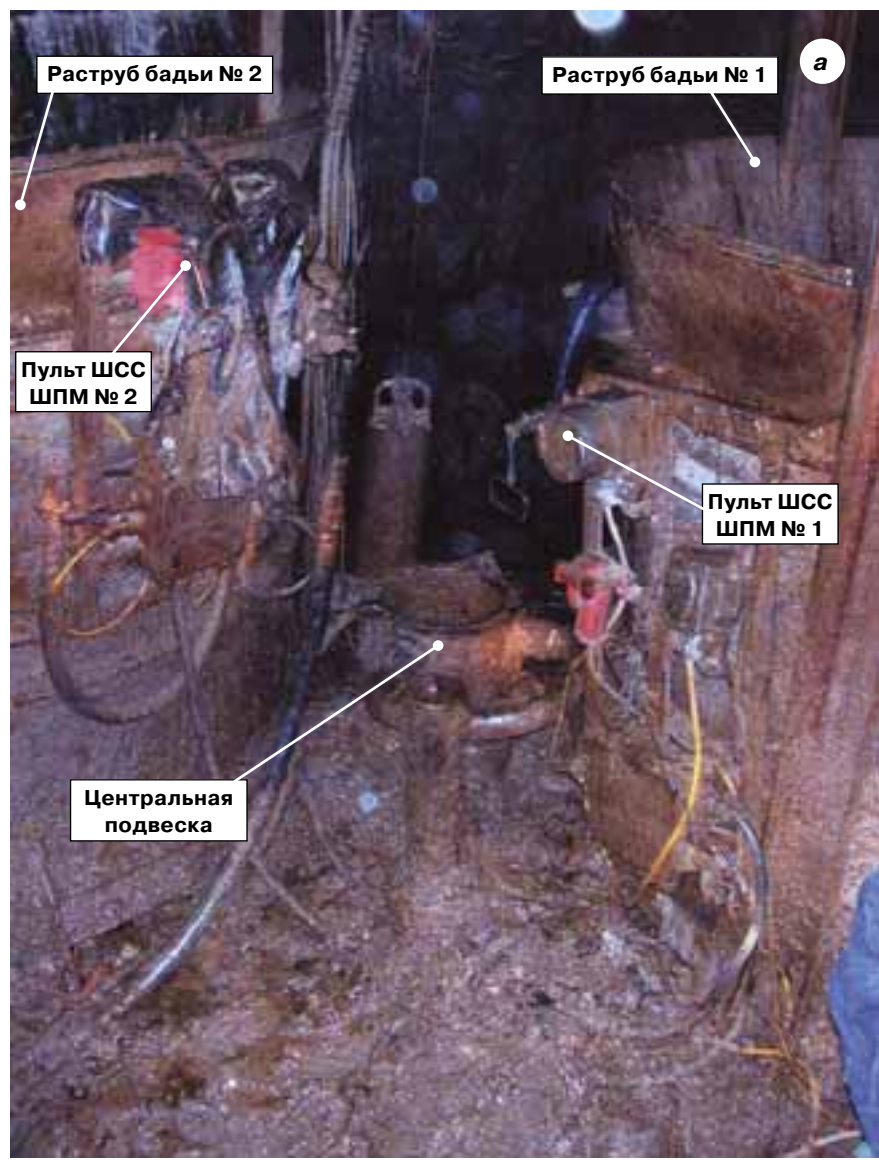
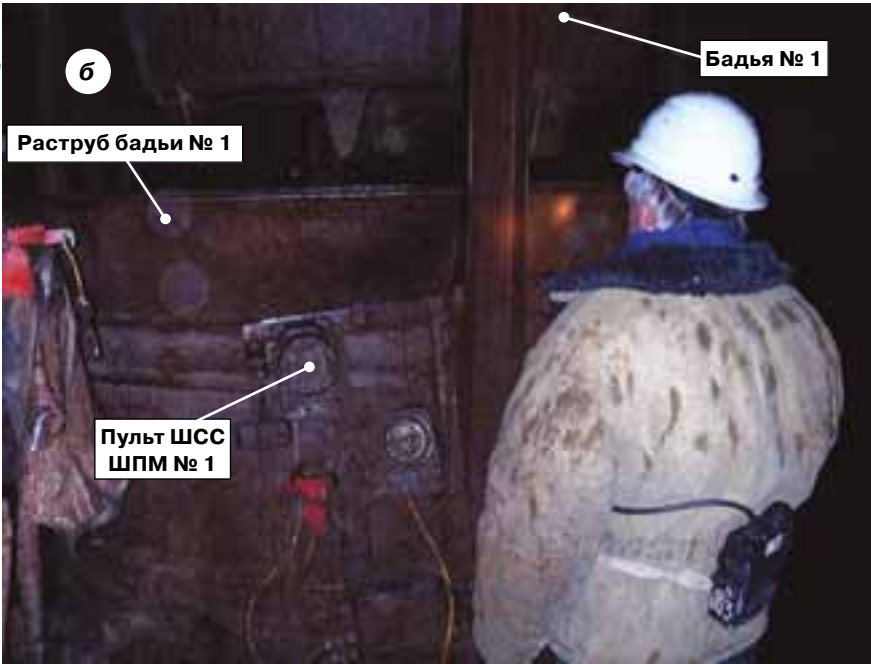
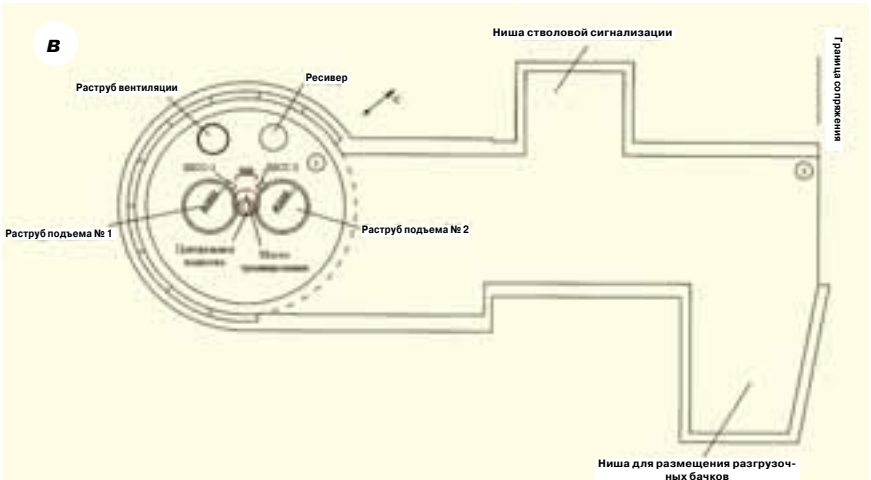
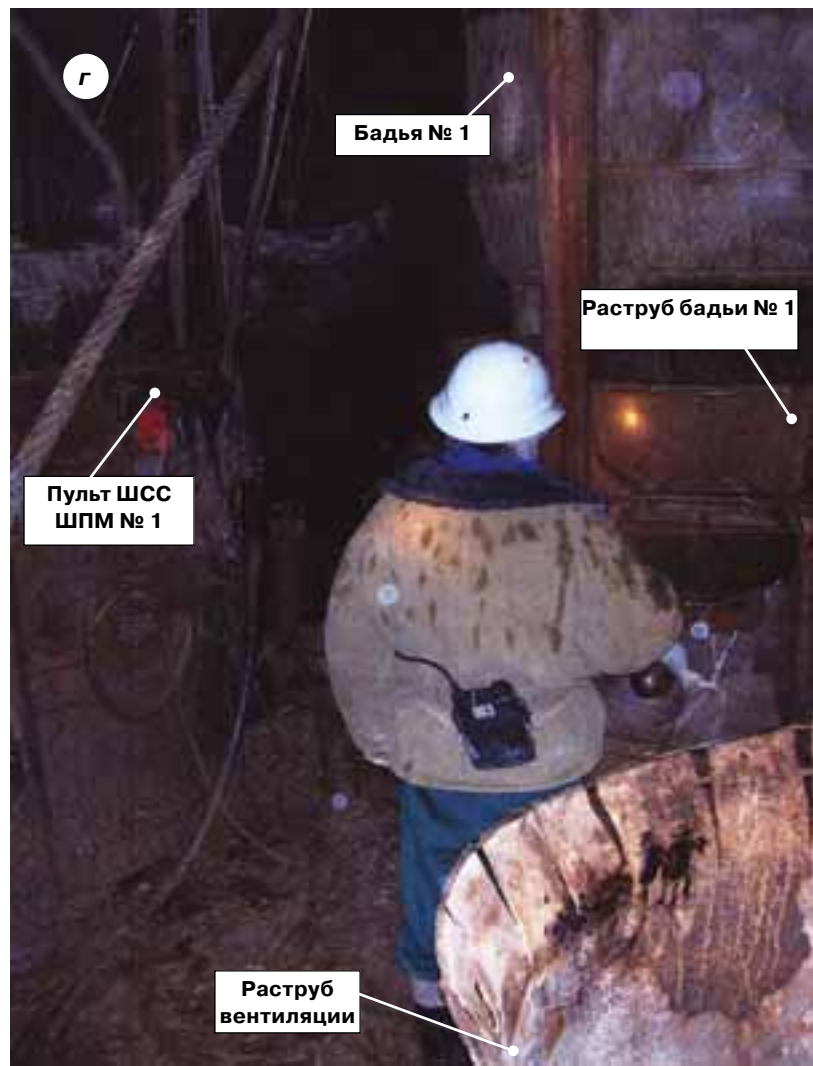
Рис. 5, а-г. Место несчастного случая в руднике «Мир» ЗАО «АЛРОСА»: **а** и **г** – место происшествия (общий вид); **б** – раструб бадьи; **в** – схема места несчастного случая

- ✧ нарушение трудовой и производственной дисциплины – выполнение работ не по наряду и временная передача своих функций другому члену звена (нарушение Инструкции № 31П по охране труда для проходчиков вертикальных стволов);
- ✧ личная неосторожность пострадавшего;
- ✧ ослабление производственного контроля за состоянием промышленной безопасности со стороны руководства и линейного персонала МСШСУ – недостаточное обучение рабочих участка безопасным приемам и методам производства работ (нарушение статей 9 и 11 Федерального закона «О промышленной безопасности опасных промышленных объектов» от 20.07.97 № 116-ФЗ).

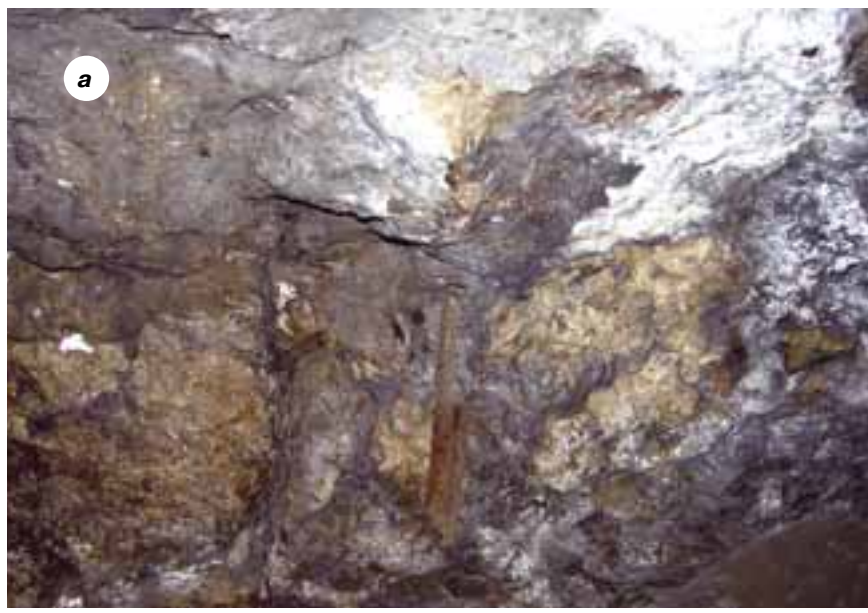
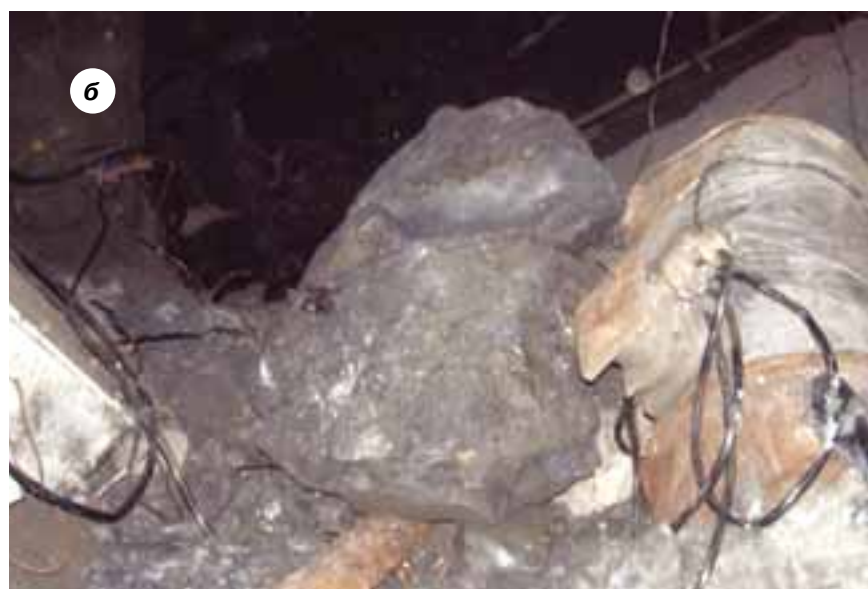
- ✧ **техническая** – внезапное обрушение отслоившегося куска горной массы из ослабленной приконтурной части массива горной выработки;
- ✧ **организационные:**
 - ✧ неудовлетворительная организация производства работ, а именно: недостаточно эффективный контроль со стороны лиц горного надзора за эксплуатацией выработок в сложных горно-геологических условиях и необеспечение безопасных условий нахождения там людей;
 - ✧ низкая трудовая дисциплина, неосторожные и несанкционированные действия пострадавшего;
- ✧ **прочие** – пребывание пострадавшего в состоянии алкогольного опьянения.

Рис. 6, а и б. Место несчастного случая в Рубцовском руднике ОАО «Сибирь-Полиметаллы»: а – внутрислоистовые трещины в месте обрушения; б – куски обрушившейся породы

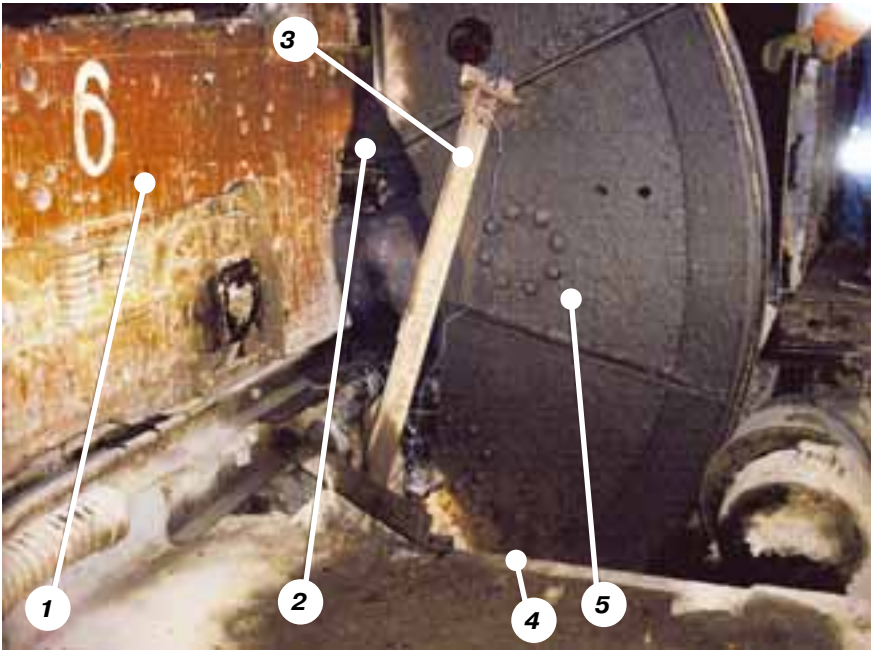
Рис. 7. Место несчастного случая на шахте «Сидеритовая» (общий вид): 1 – электровоз 14 КР-2А; 2 – место нахождения пострадавшего; 3 – сломанная стойка крепления датчика контроля точной установки вагонов в опрокидывателе; 4 – место отсутствующего ограждения опрокидывателей; 5 – обечайка кругового опрокидывателя ОКЭ-4.0-800-75

✦ управление электровозом (вне кабины) пострадавшим, находившимся в состоянии алкогольного опьянения;

✦ неисправность блокировки под сиденьем машиниста, исключающей возможность управления электровозом вне кабины;

✦ частичное отсутствие ограждения опрокидывателя;
