СВЕДЕНИЯ ОБ АВАРИЯХ, ПРОИСШЕДШИХ НА ПОДНАДЗОРНЫХ ОБЪЕКТАХ В 2006 г.¹

Описание аварий, происшедших на объектах нефтегазодобычи

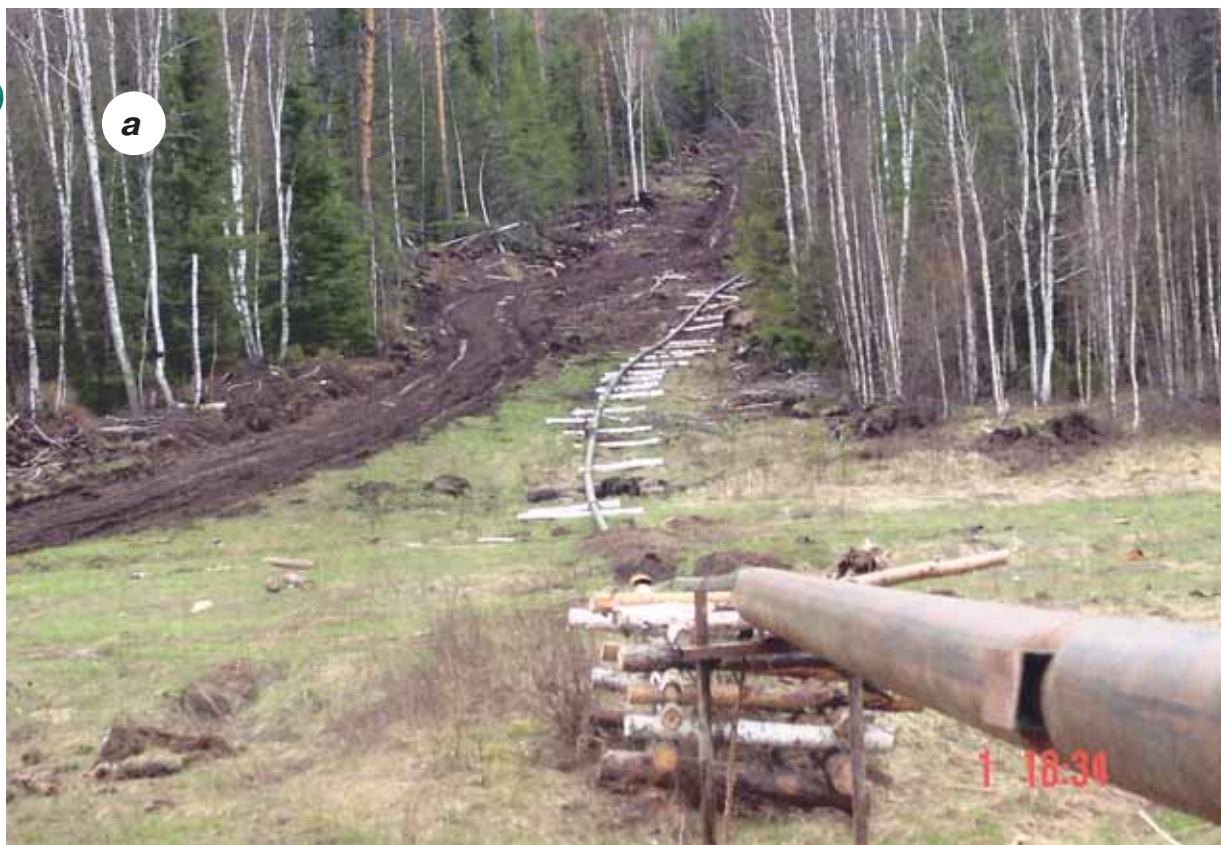
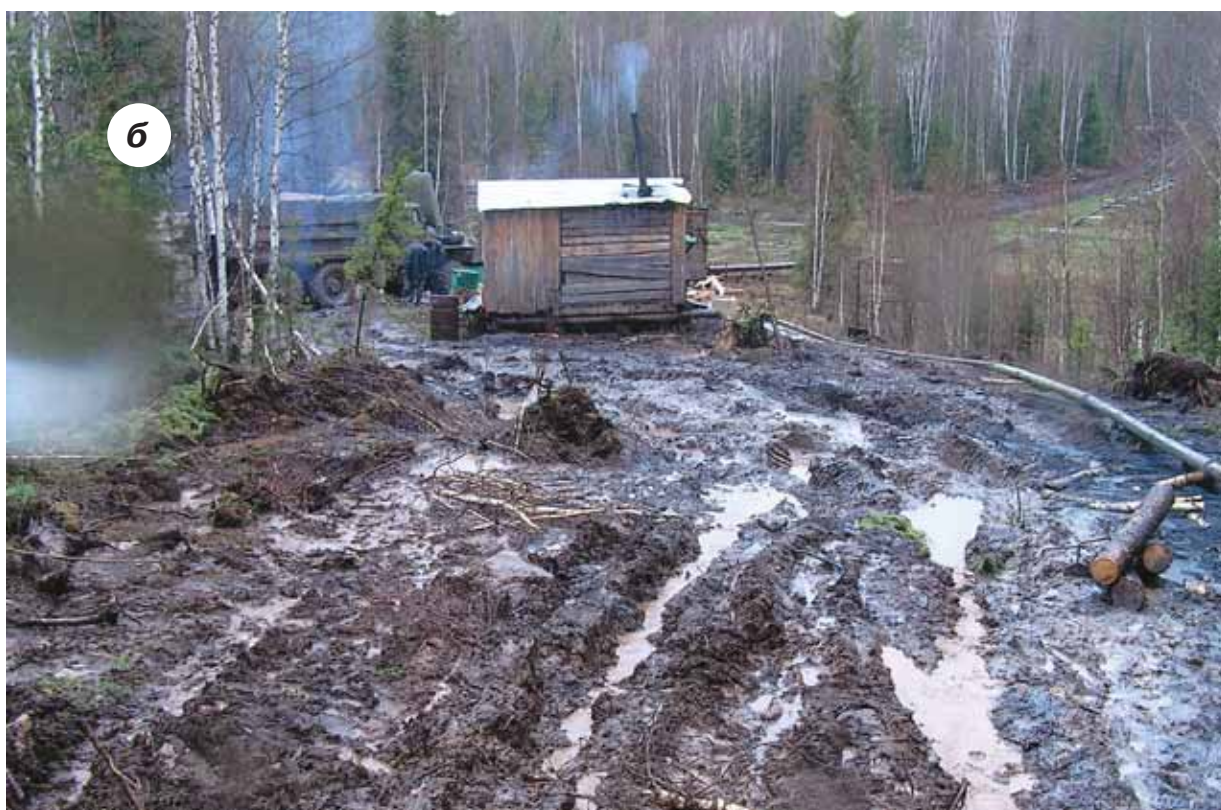
В 17 ч из пос. Верхне-Марково в район р. Королихи была направлена аварийно-восстановительная бригада, которая прибыла на место аварии в 23 ч 50 мин. Обнаружив разлив нефти и расстыковку трубы (рис. 1, а и б), бригада приступила к локализации растекания нефти и обваловке участка. Общий (расчетный) объем вытекшей нефти составил 8,87 м³, загрязнена почва на площади 0,18 га; нефть частично попала в рр. Королиху и Лену.

✧ нарушение регламента обслуживания: своевременно не выполнен отвод паводковых вод от опор (п. 5.1 ПБ 03-517–02), в результате произошел подмыв опорной лежки трубы, что привело к просадке трубопровода;

✧ несовершенство проектных решений: не предусмотрено крепление трубопровода на крутых склонах (труба сползла по склону от весовой нагрузки и температурного удлинения, и нарушился угол стыковочных соединений);

Кроме того, комиссия отметила, что на отдельных участках трубопровода опоры выполнены из материала, не предусмотренного проектом.

Рис. 1. Место аварии на нефтепроводе ПМТП-150 «Верхне-Марково–Усть-Кут»: а – нарушенное крепление трубы; б – разлив нефти

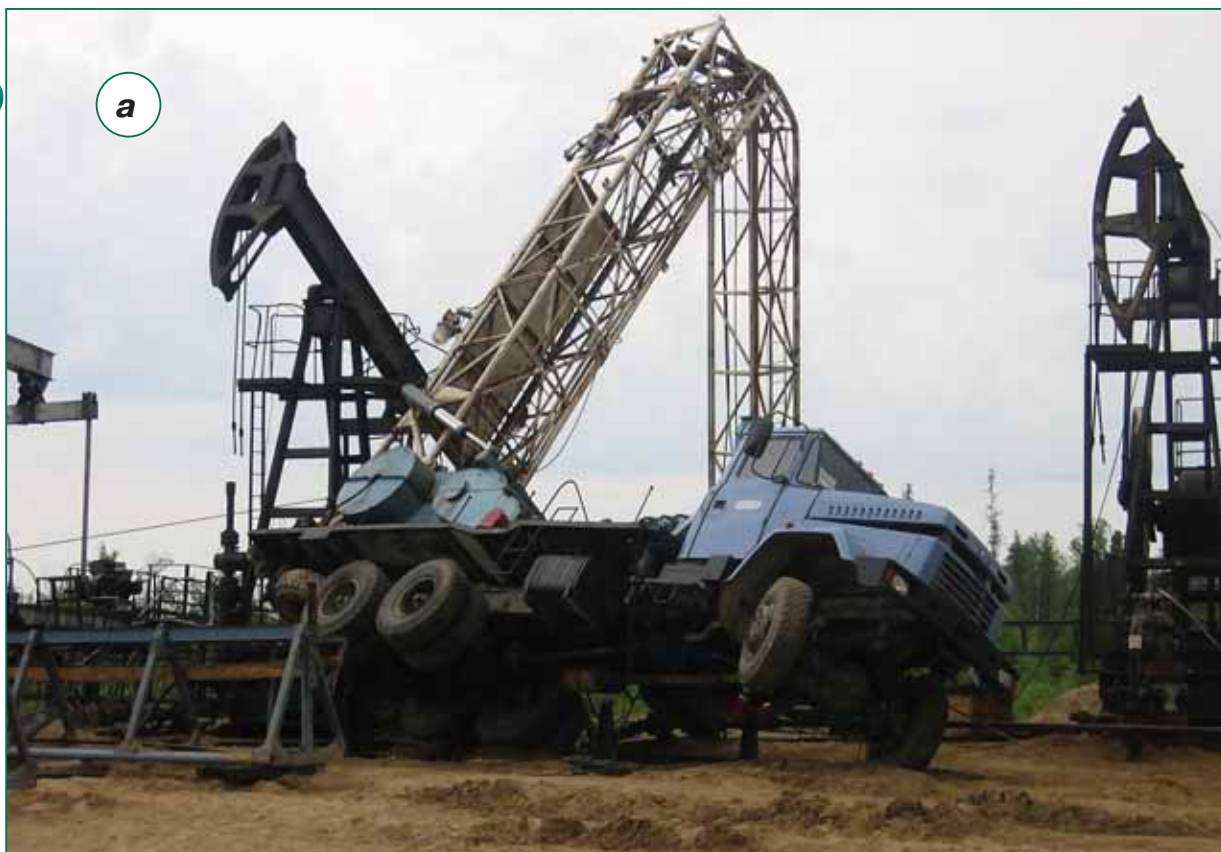
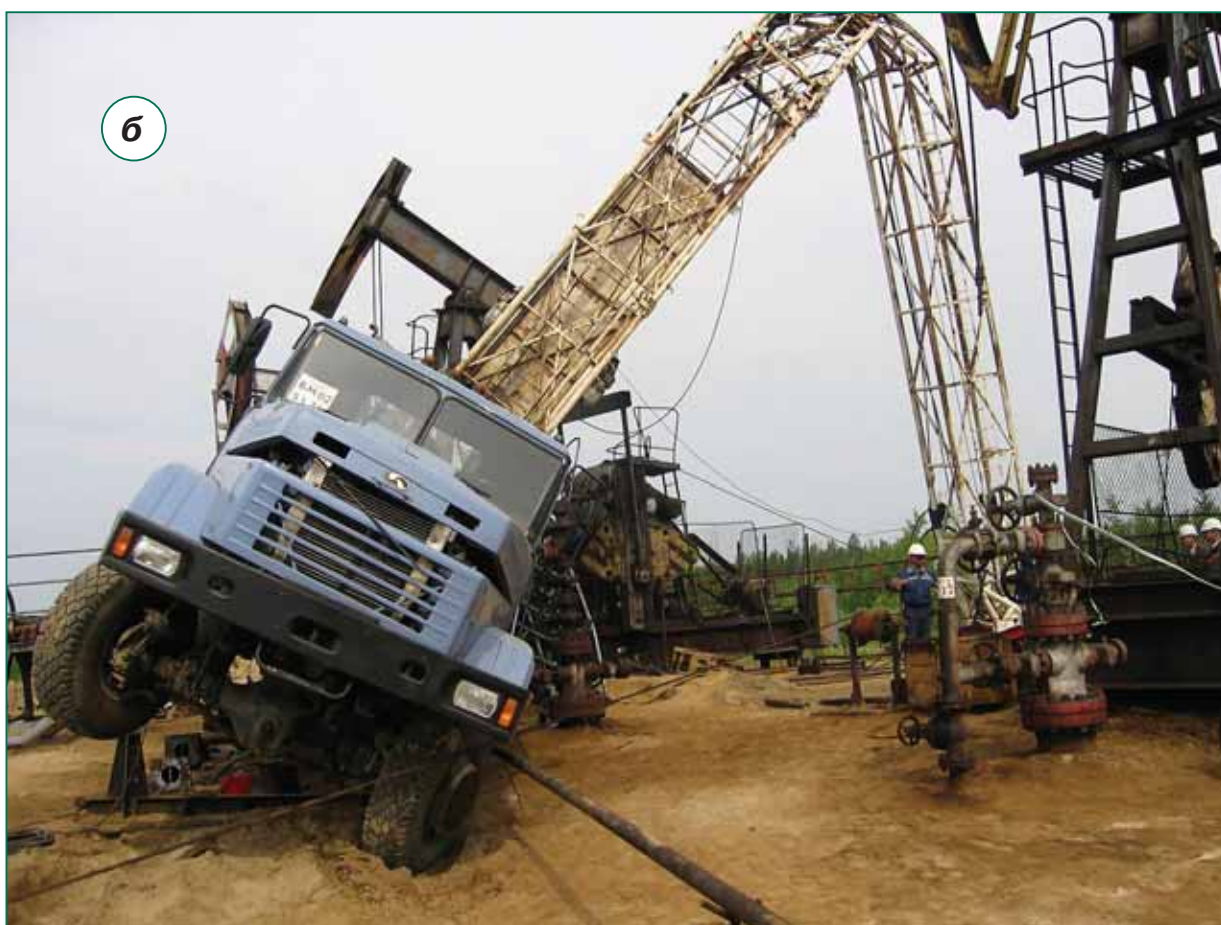
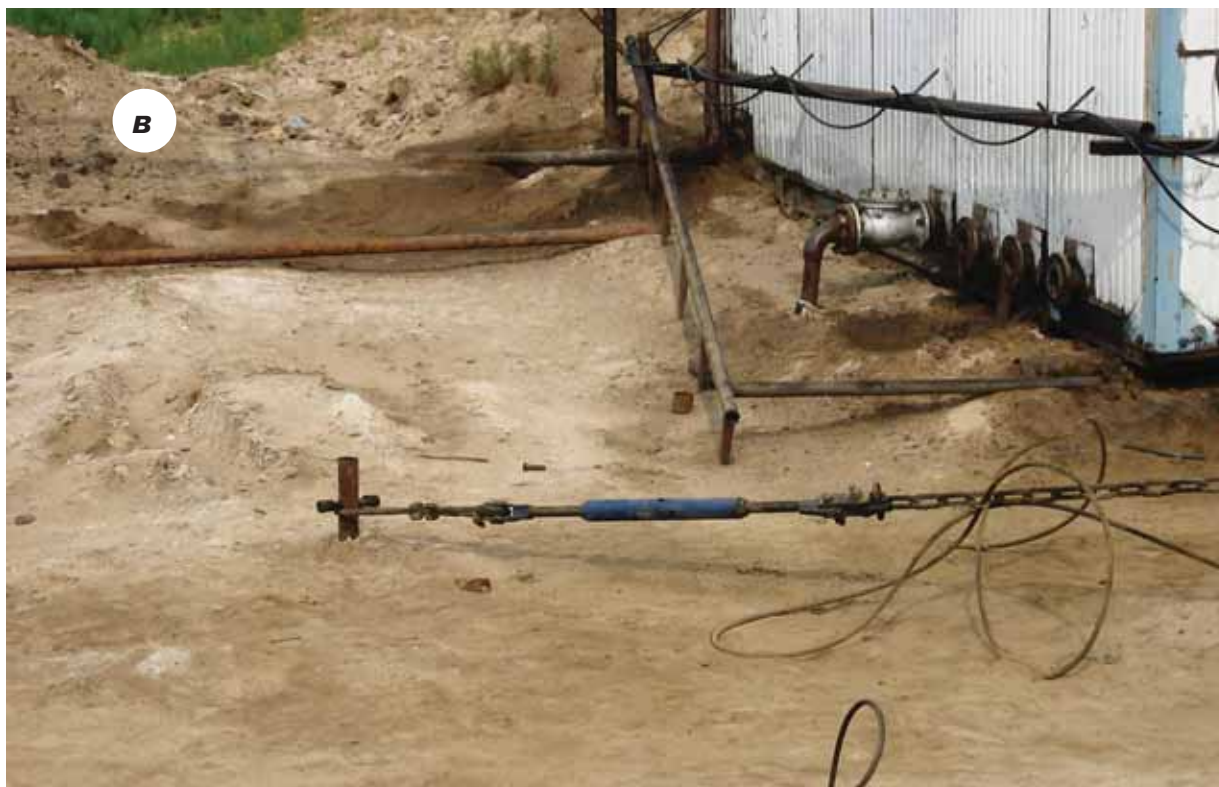
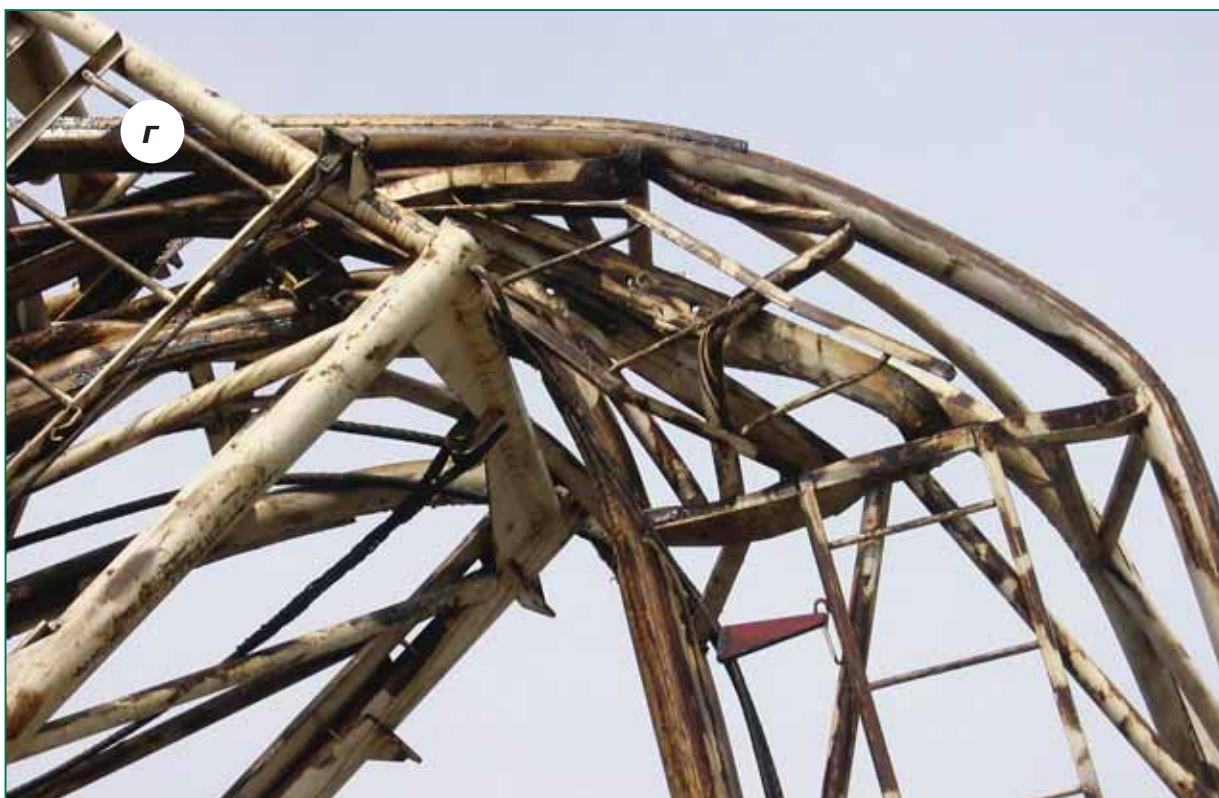
Бригада КРС № 304 ЦКРС № 3 вела работы по срыву пакера и подъёму НКТ 3 1/2 после ГРП. Срыв пакера (ПРО-ЯМ Д_у 122 № 6820) производился при нагрузке (по ИВЭ-50) 39,8 т, демонтаж подгонного патрубка длиной 4 м, подготовительные работы и подъем НКТ 3 1/2 с пакером – при нагрузке 36,8 т (примерно 9 м НКТ над устьем). Во время подъема НКТ сломалась мачта подъёмника (рис. 2, а–г). Пострадавших нет.

- ✧ УПА 60/80 установлен на приустьевой площадке с нарушением инструкции завода-изготовителя по его эксплуатации;
- ✧ расположение якорей оттяжек не соответствовало схеме; не установлены стяжные винты фундаментной балки;
- ✧ неудовлетворительно организован технологический контроль за безопасной эксплуатацией УПА 60/80 при ремонте скважины № 2921 куста № 43 бис Талинского месторождения;
- ✧ производственный контроль не обеспечивал соблюдение требований промышленной безопасности в эксплуатирующей организации.

Рис. 2, а–г. Последствия аварии на скважине № 2921 Талинского месторождения: а и б – аварийный подъемник (общий вид); в – якоря оттяжек, расположенные с нарушением схемы (видно отсутствие стяжных винтов на фундаментной балке); г – сломанная мачта подъемника

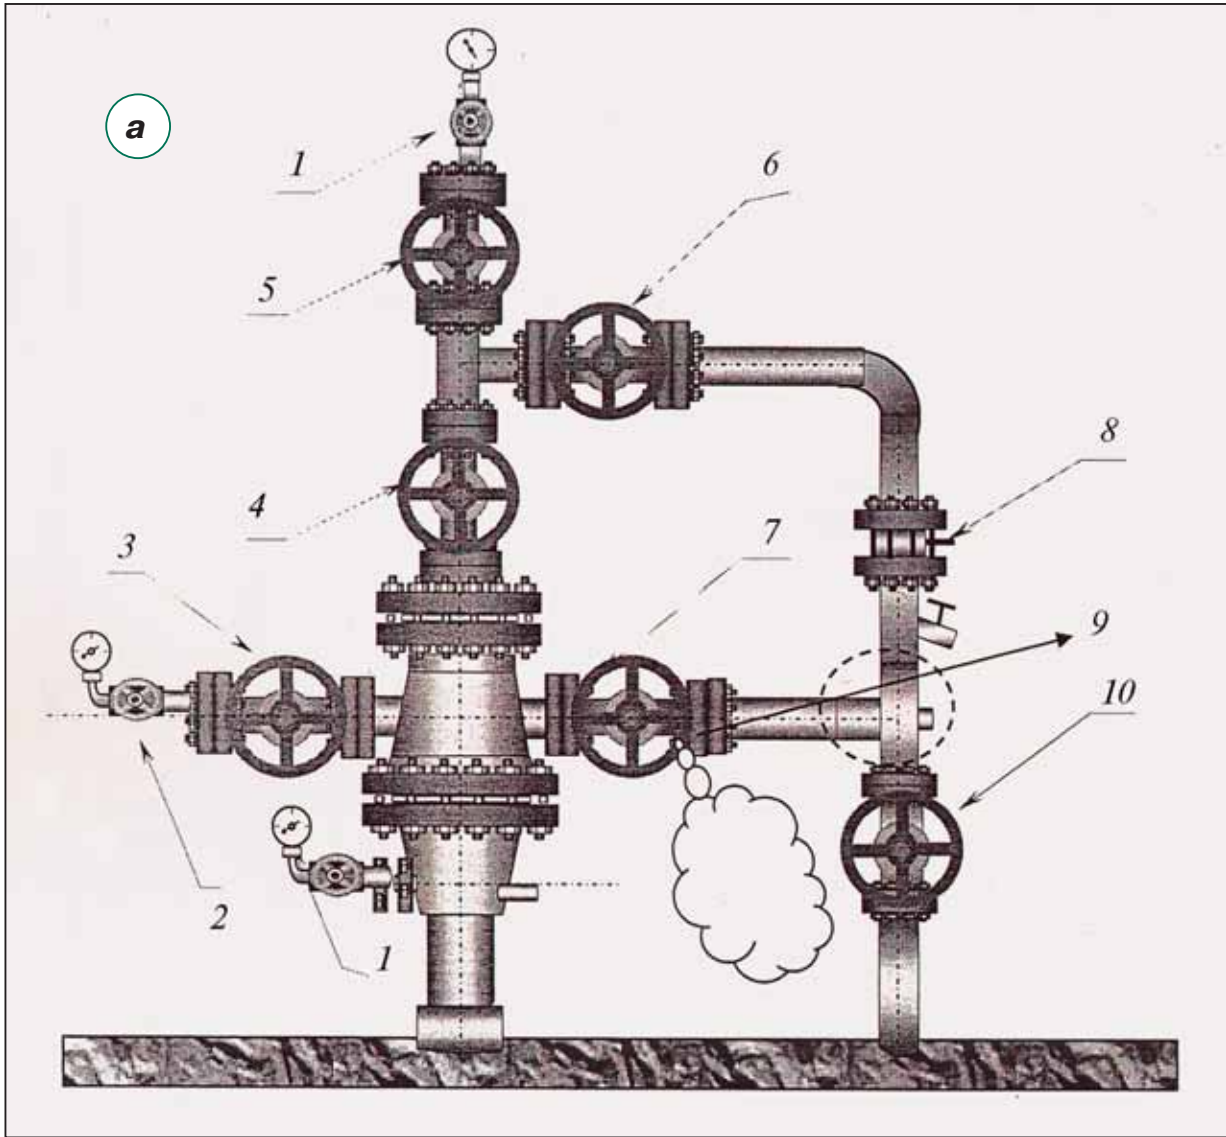
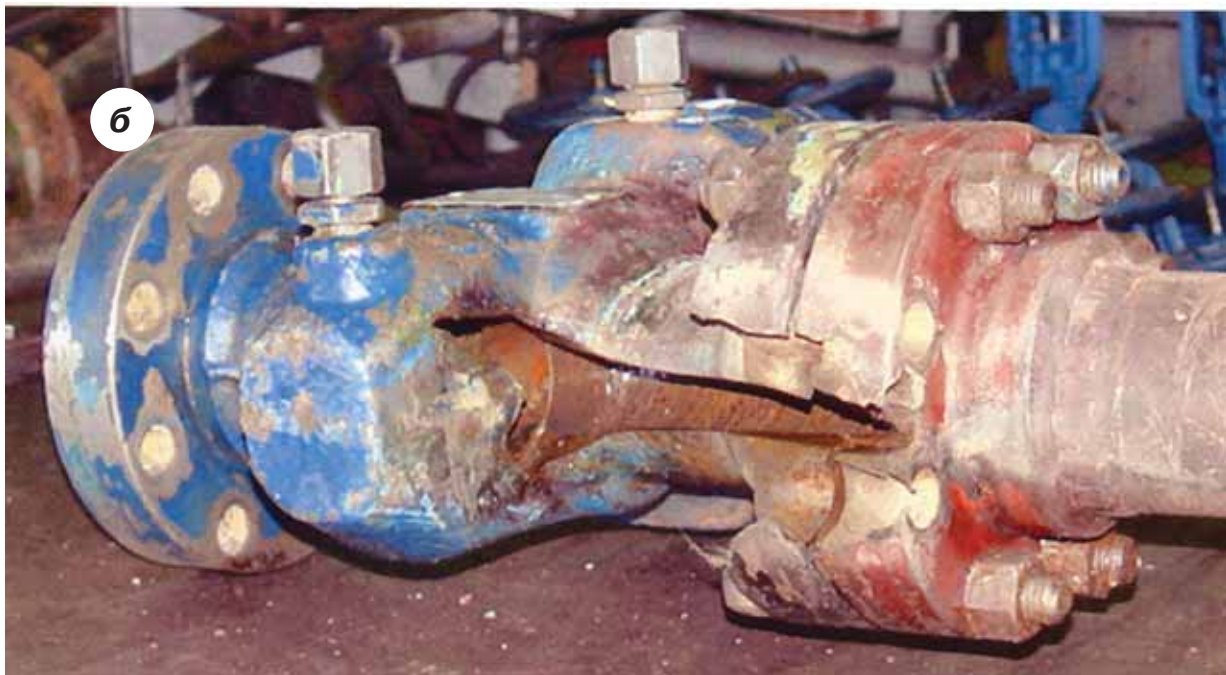
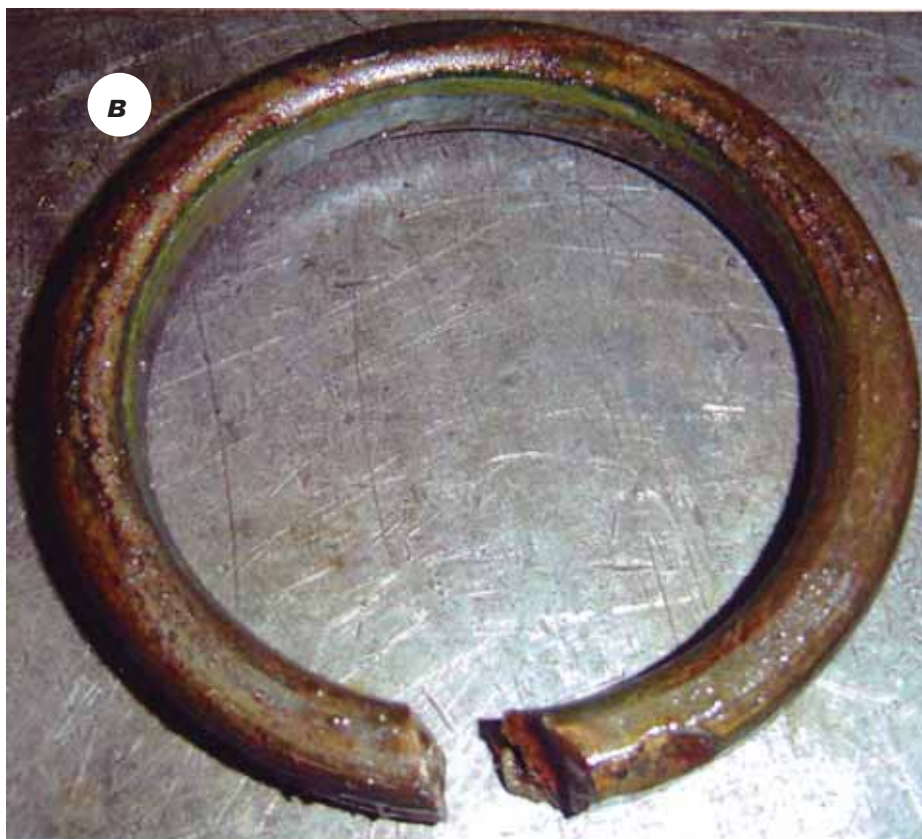
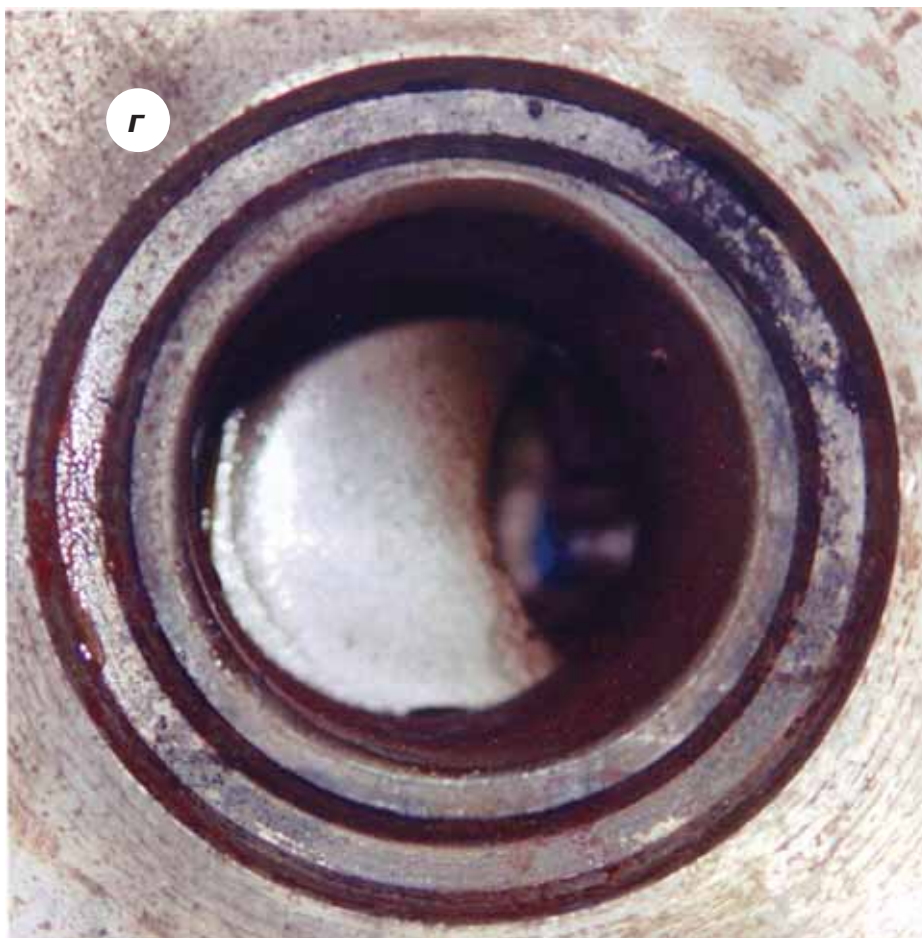
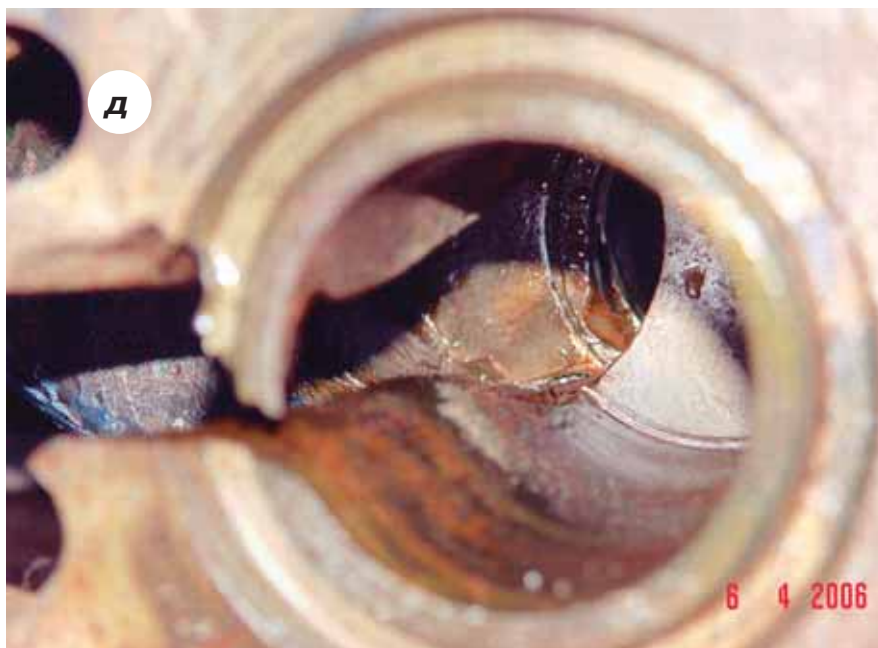
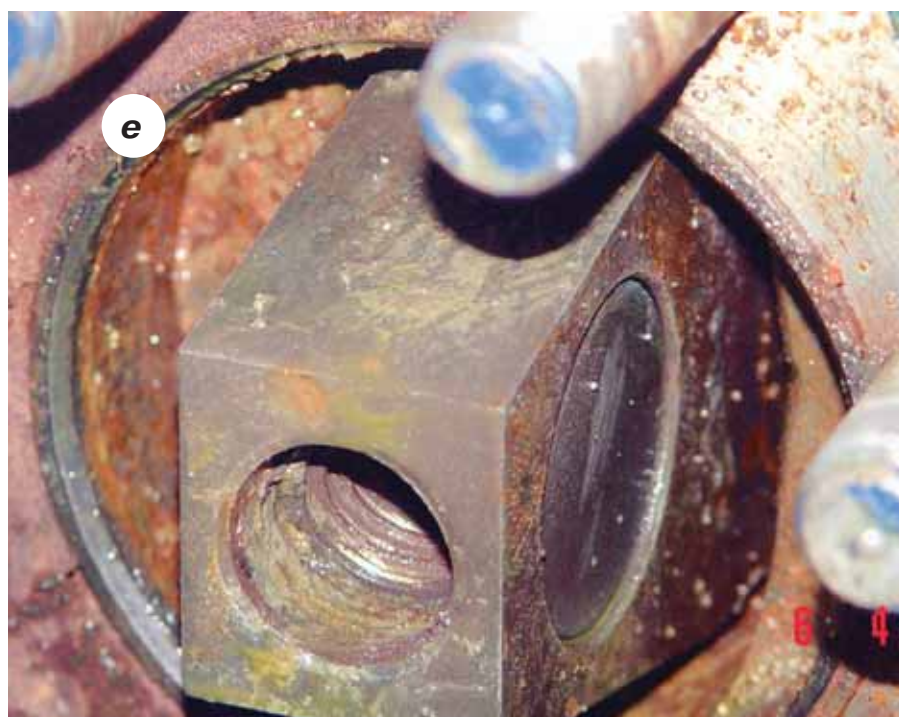
При глушении скважины перед запланированным текущим ремонтом (замена фонтанного лифта электрическим центробежным насосом – ЭЦН-400/2100) произошла разгерметизация затрубной задвижки фонтанной арматуры (трещина по корпусу), в результате чего началось фонтанирование газонефтяной смеси. Несколько попыток бригады подземного ремонта скважин прекратить фонтанирование не были успешными. В 10 ч 20 мин 03.04.06 г. на место аварии прибыла оперативная группа Сургутского военизированного отряда, приступившая после разработки оперативного плана ликвидации аварии к глушению скважины. Авария ликвидирована 03.04.06 в 17 ч 35 мин.

- ✧ наличие проппанта в зоне перфорации, на забое скважины, в продукции;
- ✧ заклинивание шибера задвижки (в полузакрытом положении) вследствие наличия проппанта на всех деталях внутренней поверхности

задвижки, что стало причиной разрушения опорных подшипников шпинделя при управлении задвижкой;

✧ эксплуатация затрубной линейной задвижки ЗМС 65×21 (заводской № 14297) фонтанной арматуры АФКЭ 65×21 (заводской № 1106) в полузакрытом положении шибера (паспорт ЗМС – ООО ПС п. 4.2.2, паспорт на фонтанную арматуру АФ.00 ПС п. 6.2.2, ПБ в НГП п. 1.5.2).

Неисправная задвижка ЗМС 65×21 фонтанной арматуры, соединенная с отводом, демонтирована силами подразделения Сургутской противofонтанной части. При ее осмотре обнаружены следы разрушения корпуса и фланцевого соединения отвода, выявлено, что вал вращения для перемещения шибера не вращается, шибер задвижки находится в приоткрытом состоянии. Демонтированная задвижка отправлена в ООО «Нягань-нефтемаш» для комиссионного осмотра в условиях базы (рис. 3, а–е).

Рис. 3, а–е. Аварийная затрубная задвижка фонтанной арматуры на скважине № 5300 Каменного месторождения: а – схема места разгерметизации задвижки (1 – манометр, 2 – манометр затрубный; задвижки ЗМС 65×210: 3 – затрубная; 4 – центральная трубная; 5 и 6 – трубные линейные; 7 – затрубная линейная; 10 – ЭКЛ 80×40; 8 – штуцер Д 18 мм; 9 – место разгерметизации); **б** – корпус задвижки (отсутствует фрагмент нижней части корпуса); **в** – уплотнительное кольцо фланцевого соединения задвижки и трубной обвязки (отсутствует фрагмент); **г** и **д** – шибер задвижки в открытом состоянии (проходное сечение диаметром 65 мм перекрыто на 51 мм); **е** – корпус задвижки (виден проппант на всех поверхностях)
