Обстоятельства и причины аварий, происшедших при эксплуатации грузоподъемных машин

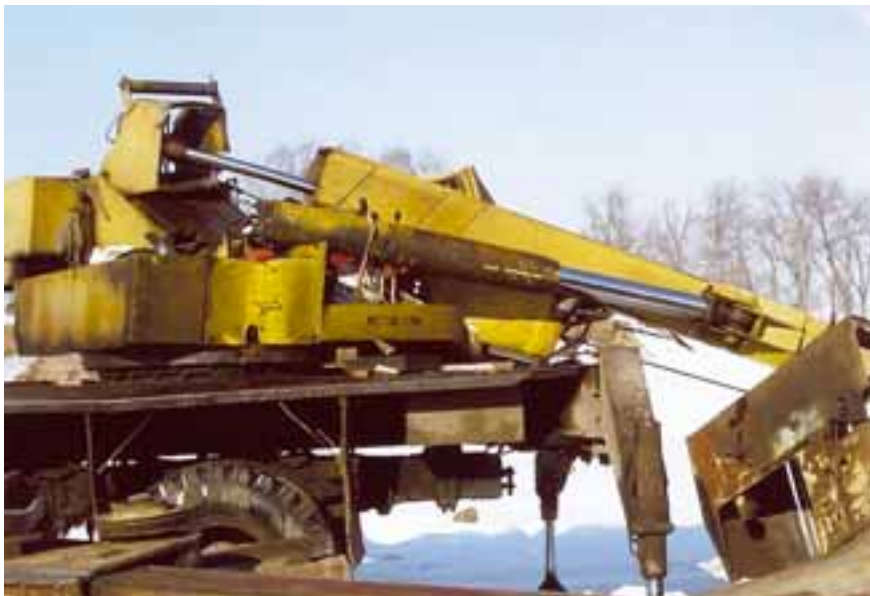
Услышав треск и увидев, что стрела падает, все находившиеся на месте погрузочных работ, стали отбегать в сторону от нее. Но оголовок падающей стрелы задел газорезчика, находившегося возле газорезательного оборудования, и травмировал его. Стрела при падении также деформировала кабину машиниста автокрана (рис. 1).

Оголовок стрелы автокрана упал на землю в 5 м от лебедочной муфты узла подъема экскаватора. В соединении поворотной платформы крана и

Рис. 1. Последствия аварии автомобильного крана KC-3577-3

проушины штока гидроцилиндра подъема стрелы имелся сплошной разрыв. Большая часть стрелы после падения оказалась на платформе автокрана и кабине машиниста автокрана.

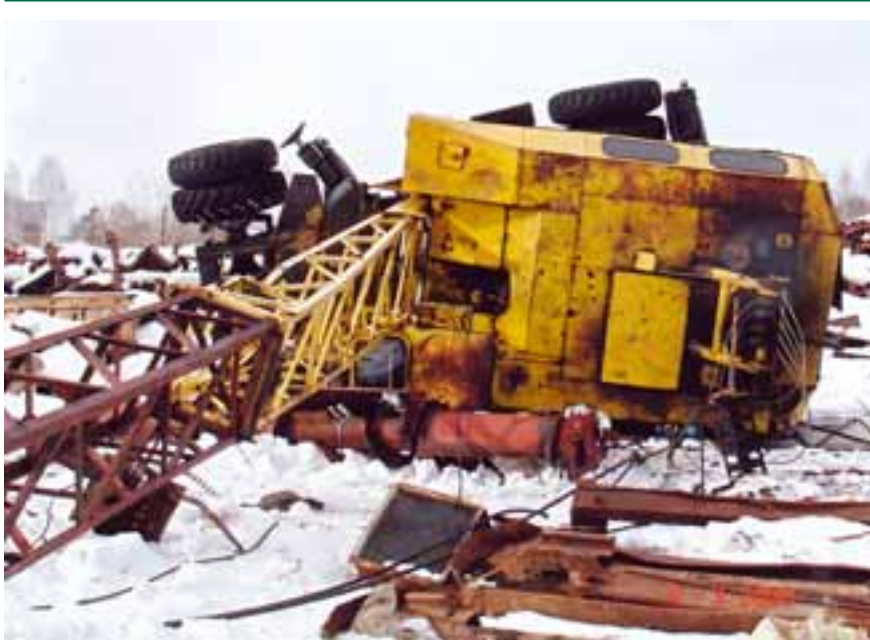
При падении кран перевернулся на левую сторону по направлению к железной дороге (на кабину машиниста) (рис. 2). Под краном со стороны противовеса – раздавленный баллон с газом (пропаном), на расстоянии 0,3 м от него – кислородный баллон, залитый вытекавшим из крана моторным маслом. Стрела с деформированной корневой частью упала на грунт под углом примерно 90° к внутриплощадочной дороге.

Рис. 2. Последствия аварии пневмоколесного крана KC-4361A

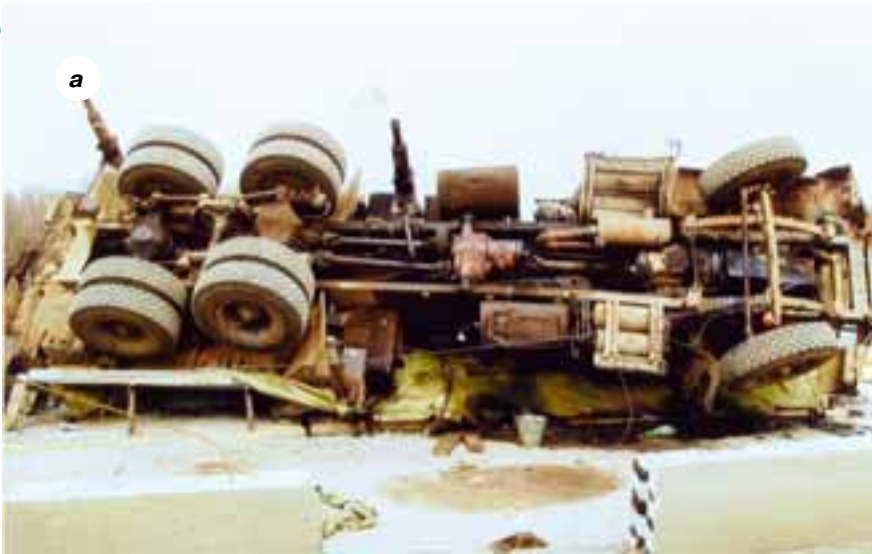
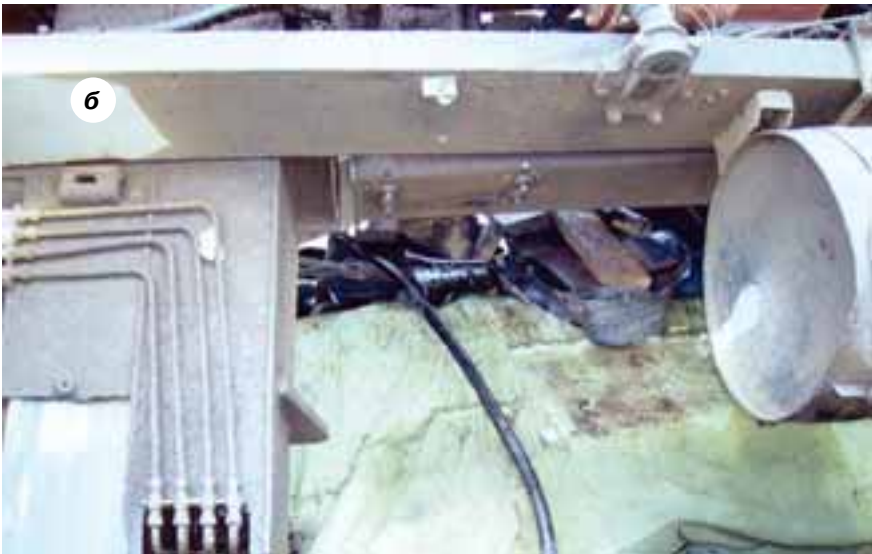
Кран, увлекаемый грузом, а теперь еще и стрелой, начал с ускорением переворачиваться и падать (рис. 3, а и б), при этом он уперся выдвинутой стрелой в земляную поверхность дна реки, что предотвратило дальнейшее его падение с моста. Дорожный рабочий оказался при этом прижатым к поверхности моста металлической лестницей автомобильного крана, расположенной между выносной опорой крана и бензобаком автомобиля.

Рис. 3, а и б. Последствия аварии автомобильного крана МКАТ-20: а – вид крана после аварии; б – место аварии

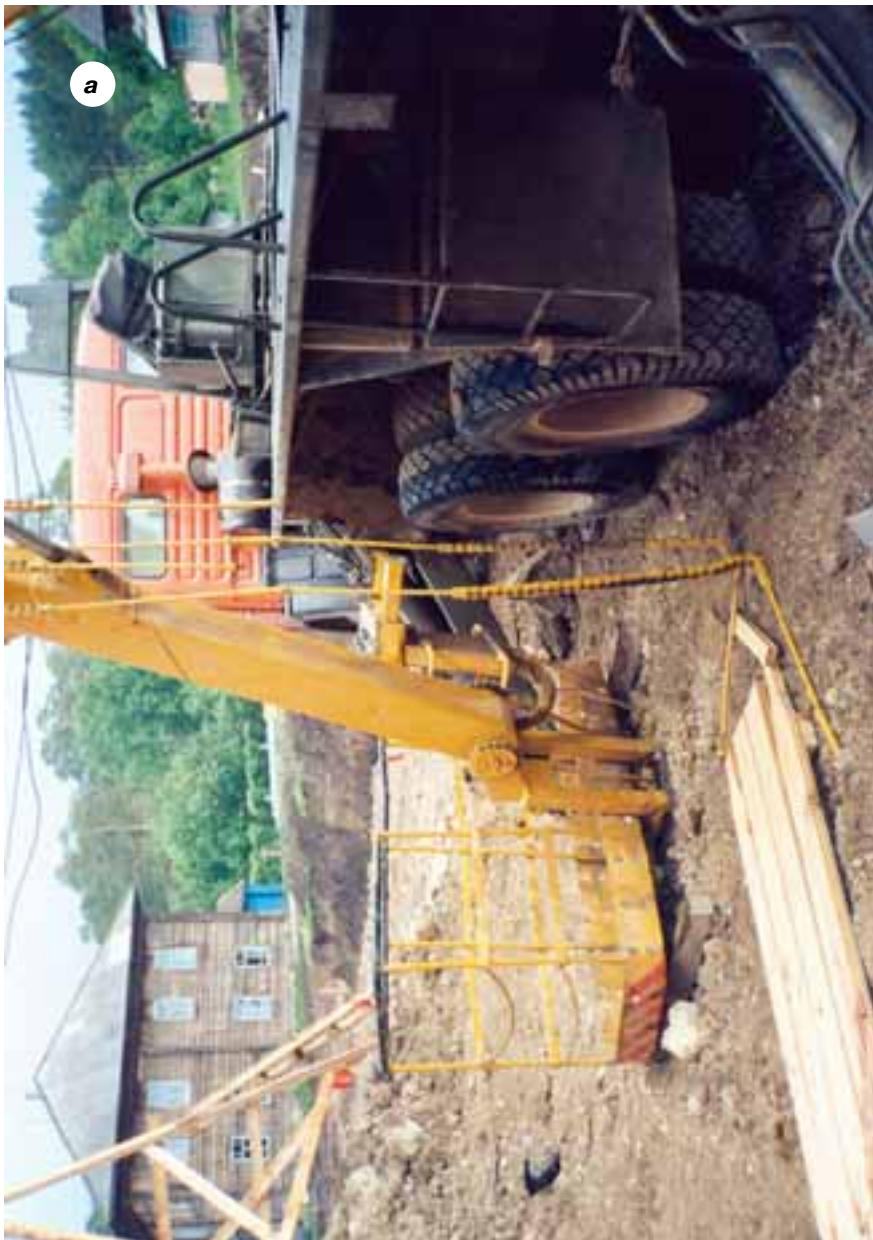
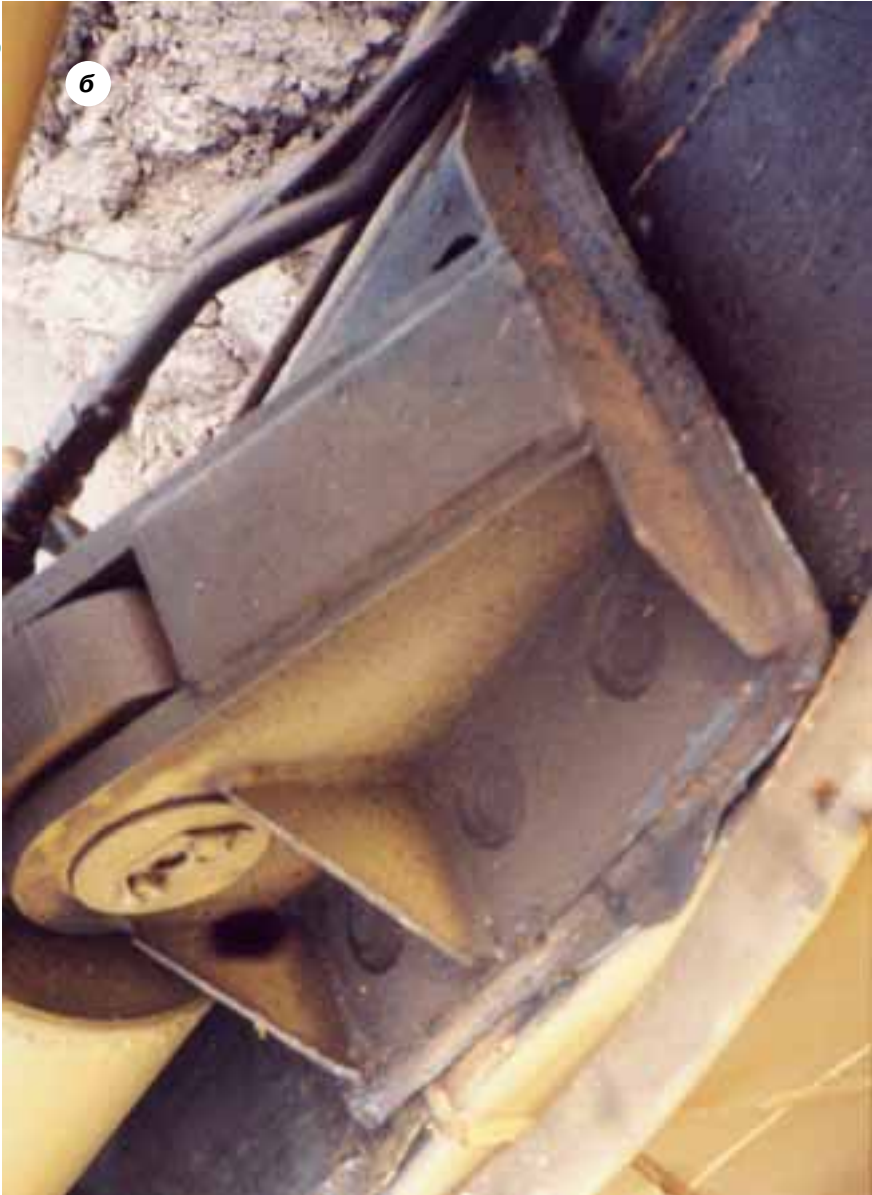
Люлька автогидроподъемника находится на земле (см. рис. 4, а) между выдвигаемыми опорами, ближе к передней. Имеются разрывы металла кронштейнов крепления люльки к верхнему колену стрелы, тяги следящей системы ориентации люльки оборваны. На верхнем поясе нижнего колена стрелы подъемника оторван кронштейн крепления корпуса гидроцилиндра механизма подъема среднего колена, есть местные деформации (вмятины) и разрывы металла сварных швов на нижнем и среднем коленах стрелы (см. рис. 4, б).

- ✧ автомобильный подъемник пущен в эксплуатацию с трещинами и дефектами в сварных соединениях кронштейна крепления гидроцилиндра механизма подъема стрелы;

- ✧ ОАО «Казанский электромеханический завод» при изготовлении подъемника не обеспечило надежную конструкцию узла крепления указанного кронштейна, что привело к образованию и развитию трещин в околошовной зоне на усиливающих накладках с последующим их разрушением при эксплуатации;

Рис. 4, а и б. Место аварии автомобильного подъемника ВС-28К (а) и разрушившийся узел гидроцилиндра подъемника (б)

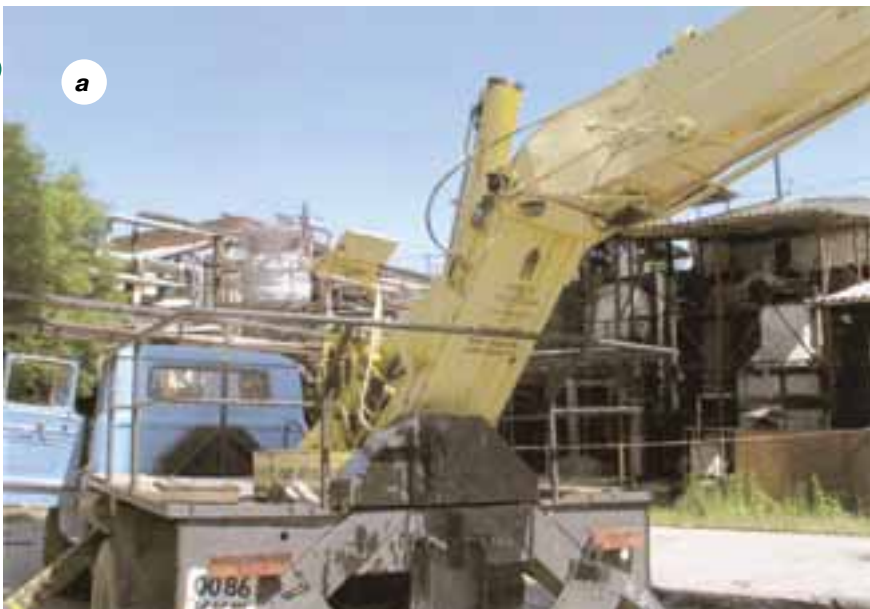
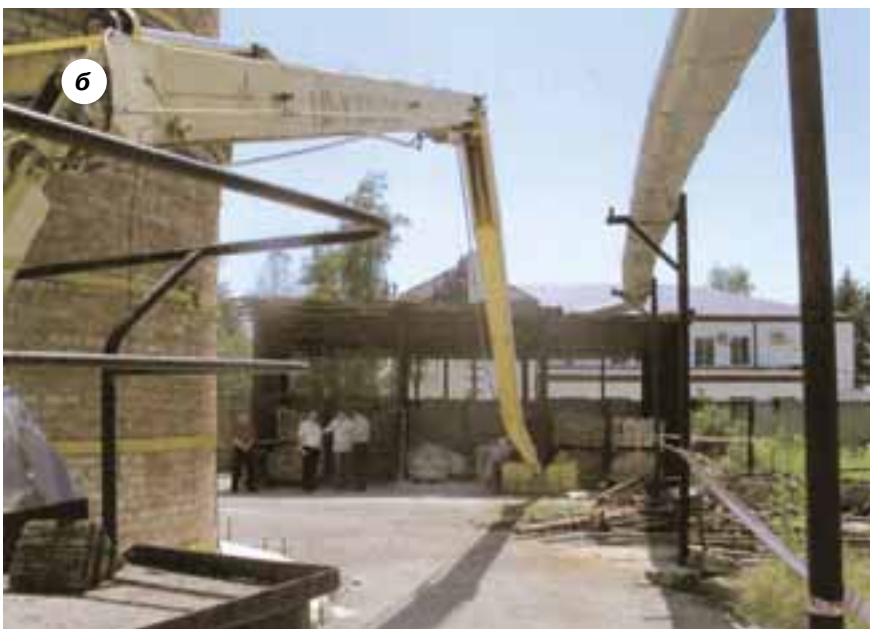
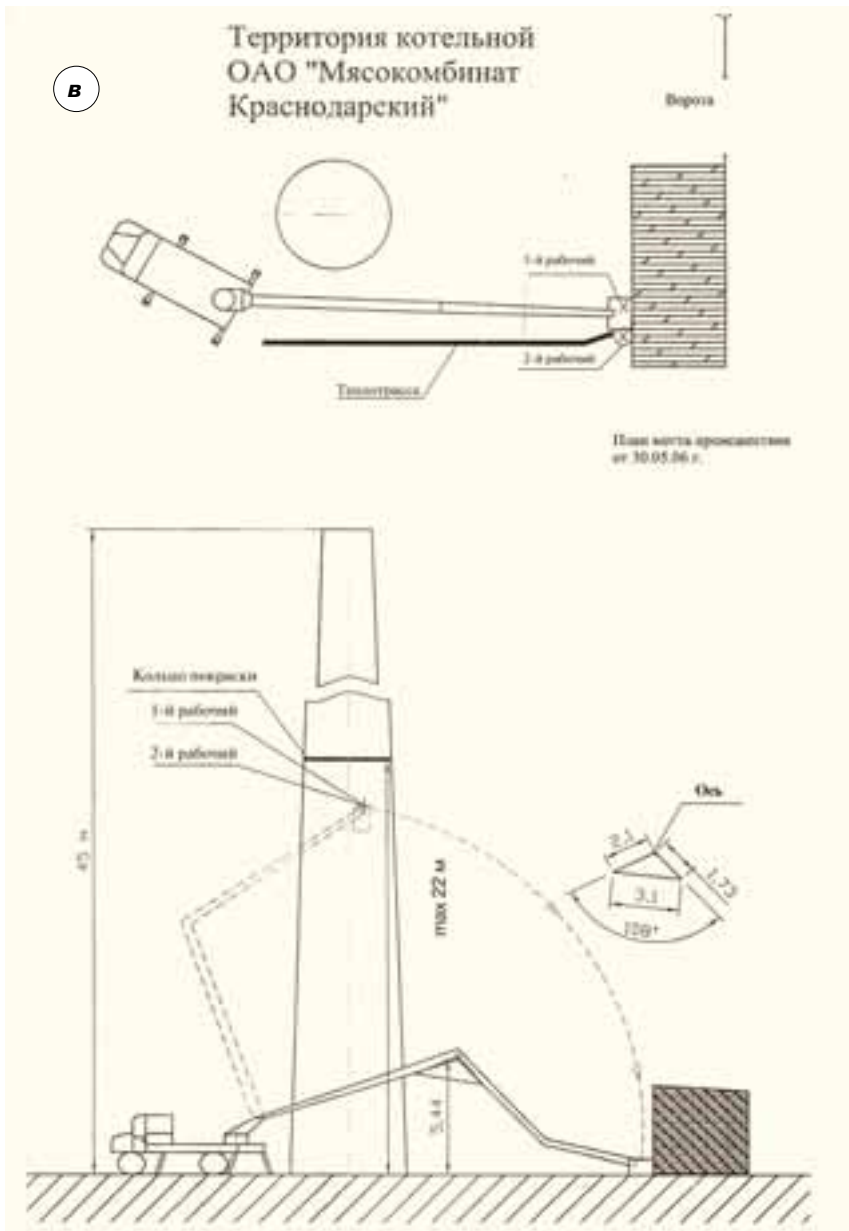
Рис. 5, а-в. Место аварии автомобильного подъемника ВС-22А-01: **а** – деформация стрелы подъемника; **б** – последствия аварии; **в** – схема места аварии

В месте крепления основания нижнего колена к платформе (см. рис. 5, а) видны два свежих разрыва металла длиной около 130 мм каждый.

- ✧ пуск в работу неисправного автомобильного подъемника – ремонт гидроцилиндра выполнен без контроля его качества и испытания подъемника на стенде;
- ✧ падение стрелы подъемника в результате срыва гайки с гидроцилиндра подъема нижнего колена;

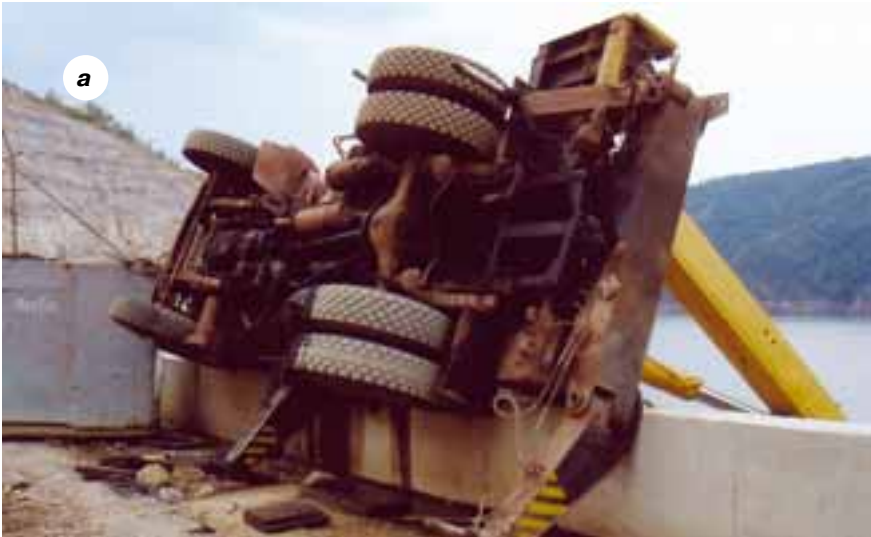
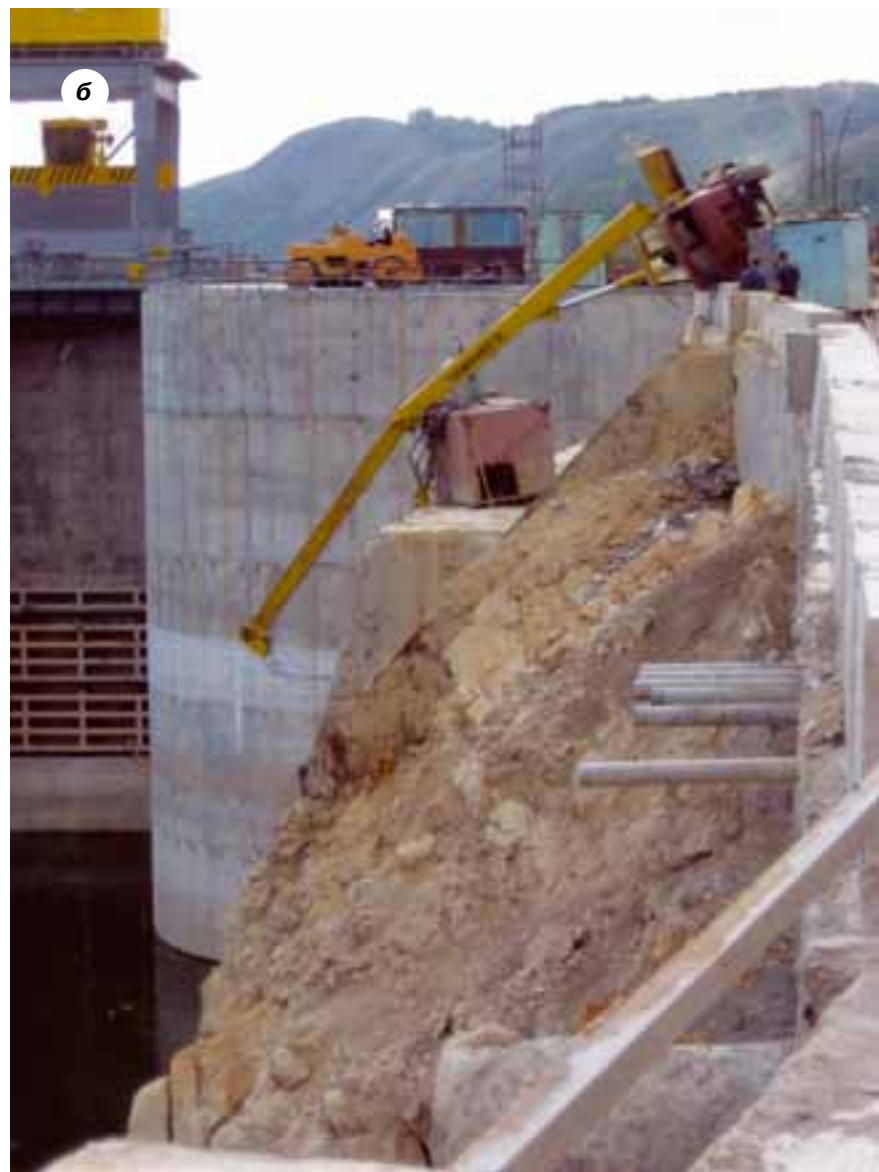
мещена на минимальном вылете и повернута так, что ресивер стал находиться с правой стороны автокрана. Затем крановщик, включив механизм подъема крана, поднял компрессорную станцию, включил механизм поворота и стал поворачивать груз в сторону водохранилища. В положении наименьшей устойчивости кран опрокинулся на железобетонный парапет дороги, и компрессорная станция упала на площадку замещения скалы правого борта подводного канала паводкового водосброса, находившуюся на 4 м ниже уровня дороги (рис. 6, а и б).

Рис. 6, а и б. Вид автомобильного крана КС-3571-1 после аварии (а) и место аварии (б)

При осмотре места аварии и группового несчастного случая установлено следующее. Передняя часть лежащего на боку автокрана опирается на парапет (кабиной автомобиля) и на землю (передней выносной опорой), а задняя часть – на парапет (задней выносной опорой). Переднее стекло кабины крановщика разбито, дверь кабины распахнута. Нижние выносные опоры крана находятся в рабочем, развернутом положении и зафиксированы пальцами. Верхняя передняя опора откинута назад и лежит, опираясь на топливный бак, задняя – находится в транспортном положении, их стопорные пальцы лежат внизу, на площадке между компрессорной станцией и стеной канала паводкового водосброса. Штоки гидроцилиндров всех выносных опор выдвинуты на различную длину, что характерно для установки крана на выносные опоры на неровной площадке. Коренная секция стрелы крана опирается на крышу будки упавшей компрессорной станции (см. рис. 6, б). По краям крыши компрессорной станции сваркой закреплены металлические петли, в которые продеты крюки ветвей стропа, опускающиеся вниз вдоль наружной стенки будки. На этих ветвях и грузовом канате, зевом вверх, висит грузовой крюк крана. Выдвижная секция стрелы крана полностью выдвинута и зафиксирована пальцем. Нижняя часть подвижной секции стрелы деформирована и наклонена вниз.

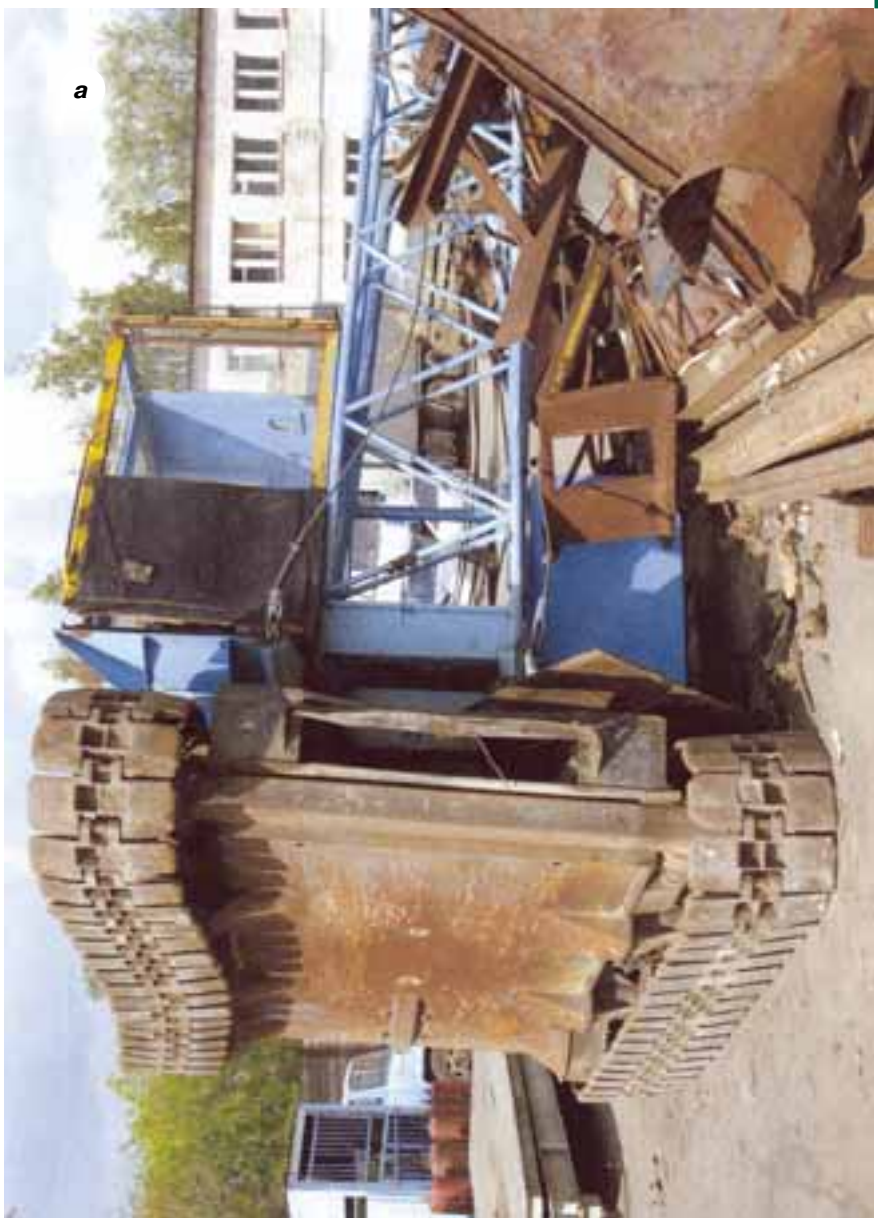
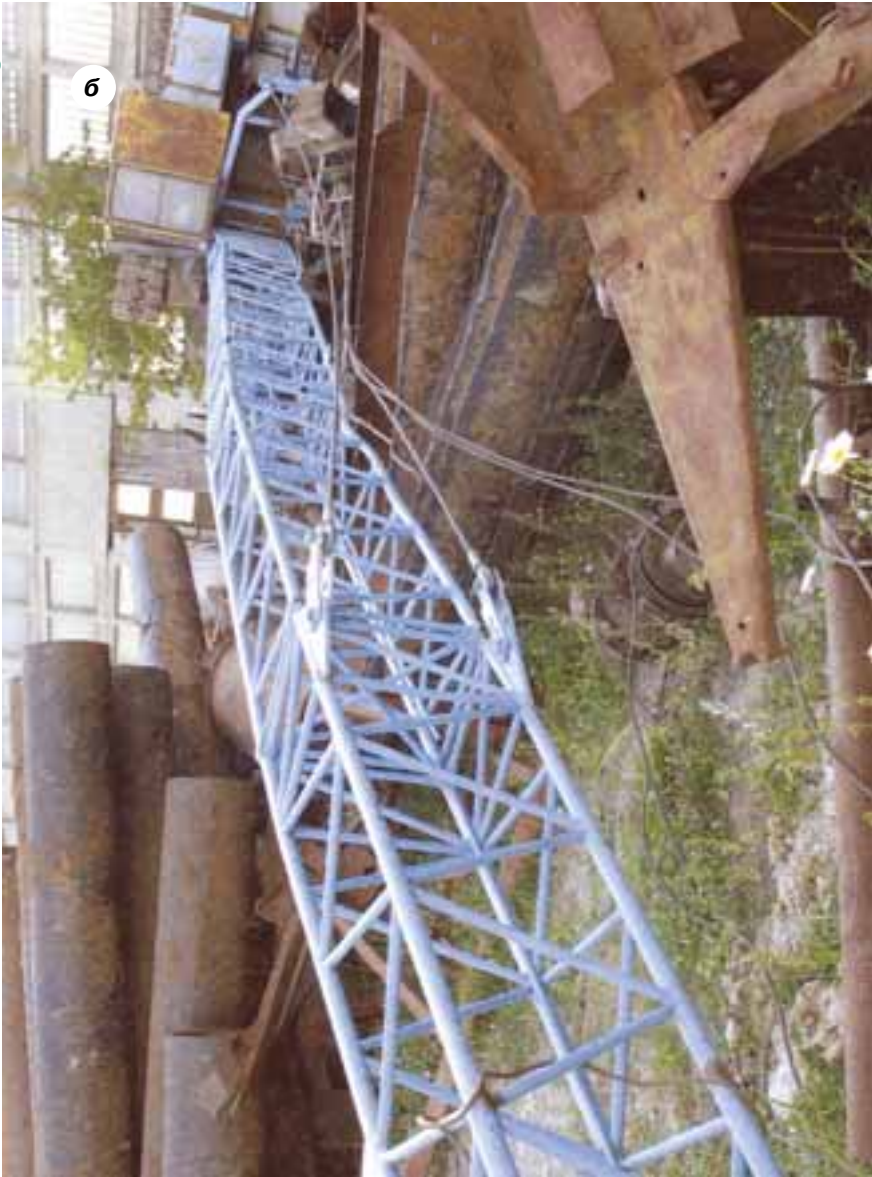
Рис. 7, а и б. Место аварии гусеничного крана РДК 160-2 (а) и последствия аварии (б)

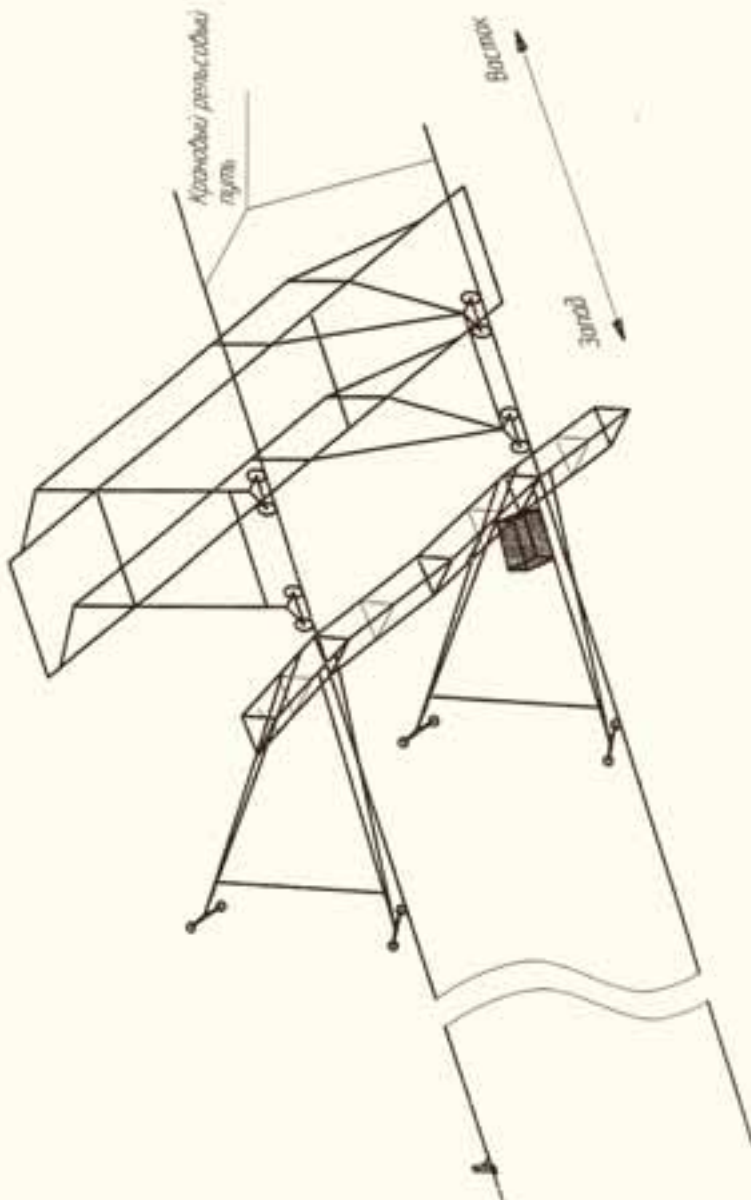
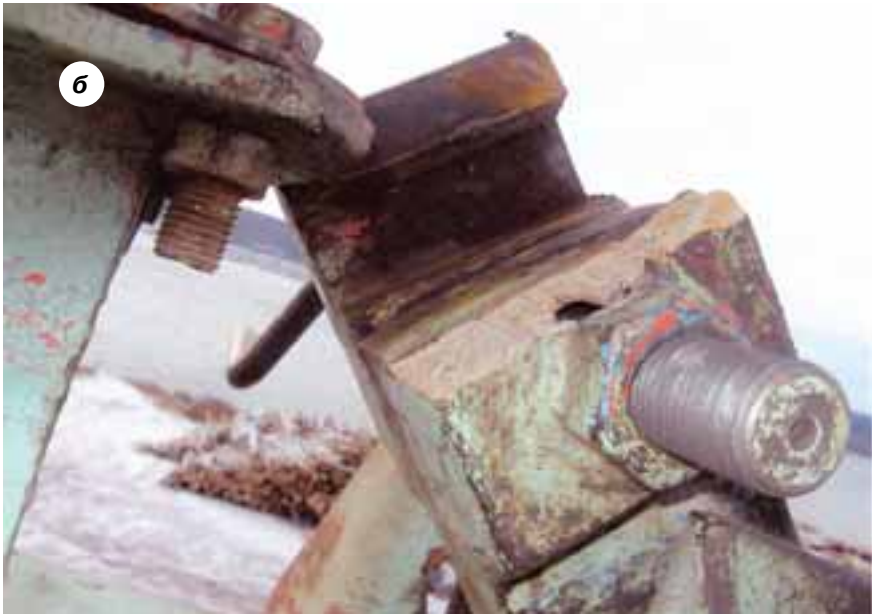
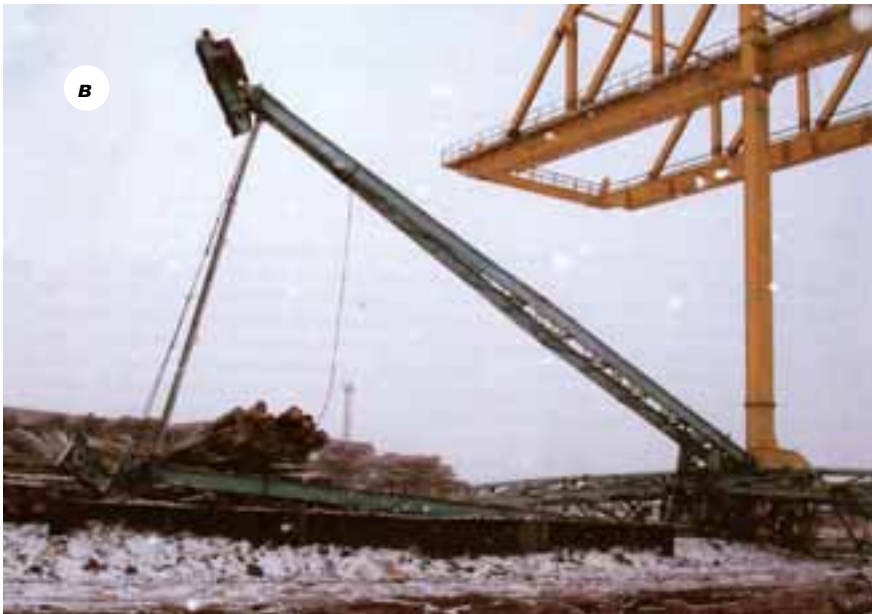
С 19 ч 23 мин на территории биржи хлыстов цеха распределения и хранения древесины наблюдался штормовой ветер западного направления (вдоль крановых путей). По данным Братского центра гидрометеорологии, в районе метеостанции к 19 ч 30 мин ветер усилился до 13 м/с с порывами до 18 м/с. (При расследовании аварии было установлено, что порывы ветра на территории биржи хлыстов значительно превышали показания на метеостанции). Под воздействием ветровой нагрузки козловой кран КСК-42В пришел в движение, сошел с места стоянки, и примерно в 1,5 м от нее произошло разрушение конструкции крепления одного из противоугонных захватов с ходовой тележкой. При дальнейшем движении крана по рельсовому пути в восточном направлении в результате удара ручных захватов о накладку стыков рельсов разрушились губки захватов (рис. 8, а–в).

На ходовых тележках опор при визуальном осмотре повреждения не обнаружены. Щеки крепления пальца противоугонного захвата ходовой тележки значительно деформированы, причем сам противоугонный за-

Рис. 8, а–в. Схема места аварии козлового крана КСК-30-42В (а); разрушенный противоугонный захват крана КСК (б); место аварии (в)

хват на тележке отсутствует. Существенно разрушены корпуса ходовых тележек опор, повреждены приводы (излом корпусов редукторов, электродвигателей, гидротолкателей). Повреждена кабина управления краном – деформации, порывы основного металла, разбито остекление, многочисленные порывы электрокабеля.

При расследовании аварии выяснено, что крановщик по окончании смены обесточил кран (отключил рубильник) и покинул кабину. Затем он установил кран на ручные противоугонные захваты, затянув до предела только один захват. Этот вывод подтвержден результатами осмотра места аварии, при котором установлено, что полуавтоматические противоугонные устройства козлового крана КСК 30-42В находились в разомкнутом состоянии, а разрушению в месте стоянки подвергся только один ручной противоугонный захват. Характер повреждений трех других захватов и местонахождение их обломанных частей указывают на то, что причины разрушения этих захватов – ударные (динамические) нагрузки, вызванные ударами элементов захватов о стыковые накладки рельсов кранового пути при движении крана.
