## Информация о групповых несчастных случаях и случаях со смертельным исходом за 8 мес 2007 г.

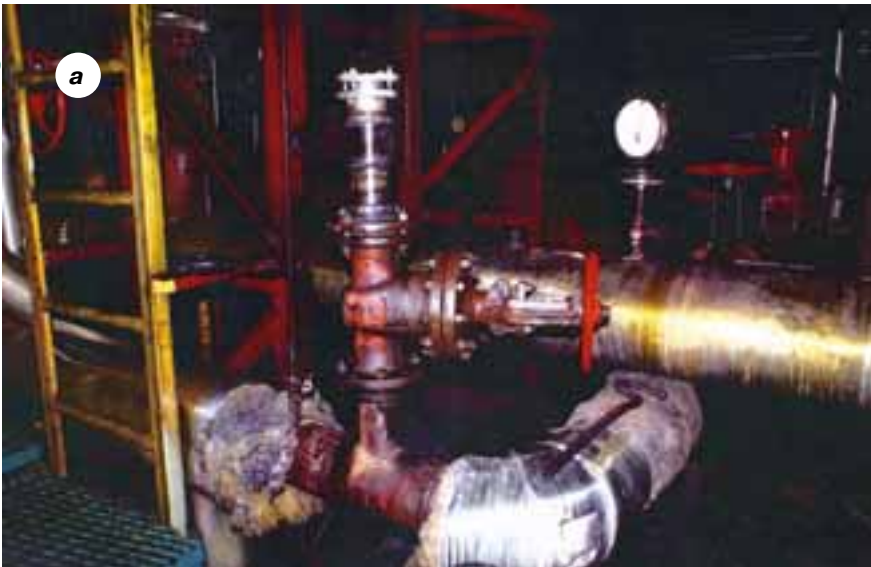
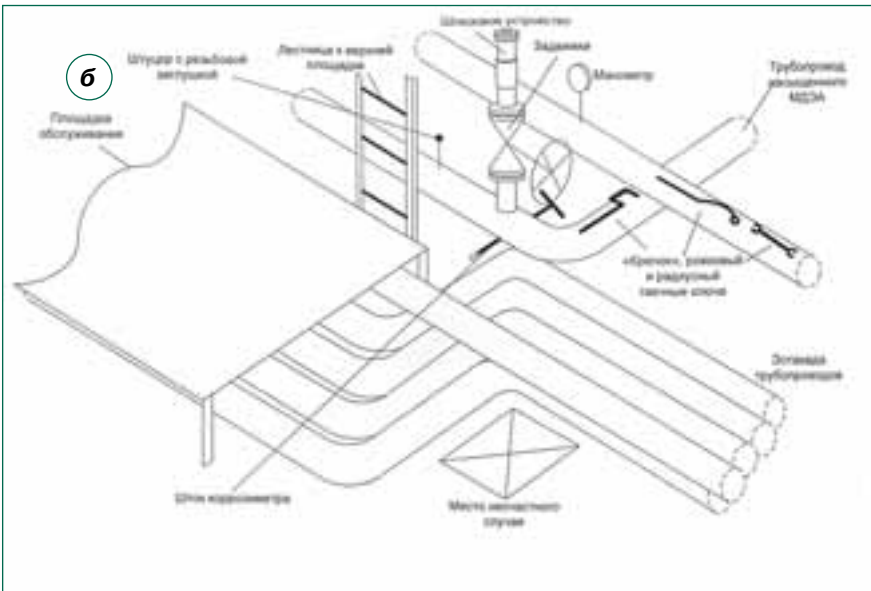
Начальник установки дал устное распоряжение оператору подготовить место для установки шлюзового устройства с коррозиметром на трубопроводе насыщенного сероводородом раствора МДЭА, поручив ему подобрать необходимый крепеж, прокладочные материалы, и отнести все это, включая само устройство, на место проведения работ. Устанавливать шлюзовое устройство с коррозиметром планировали утром 18.05.07. Около 23 ч 55 мин начальник установки зашел в операторную и, не обнаружив там оператора, взял противогаз и направился на установку. Не доходя примерно 20 м до места установки шлюзового устройства с коррозиметром на трубопровод, он услышал хлопок и увидел выброс насыщенного сероводородом раствора МДЭА в атмосферу, а подбежав ближе, – оператора, перекрывающего задвижку на месте установки шлюзового устройства, которое к тому времени было установлено и закреплено. При этом шток с рамкой коррозиметра отсутствовал. Оператор успел перекрыть задвижку и потерял сознание. Несмотря на то что его сразу же отнесли в безопасное место и оказали необходимую медицинскую помощь, он скончался от отравления сероводородом (рис. 10, а и б).

**Рис. 10.** Место несчастного случая в ОАО «Славнефть»: **а** – врезка в линию 10РН-4 с задвижкой и установленным шлюзовым устройством; **б** – схема места несчастного случая

✧ на трубопровод был установлен самостоятельно изготовленный, отличный от проектного коррозионный зонд, имеющий конструктивные недостатки;

**Техническая причина аварии** – конструктивное несовершенство шлюзового устройства с коррозиметром, изготовленного самостоятельно без проектно-конструкторской документации и установленного на трубопровод раствора МДЭА, насыщенного сероводородом.

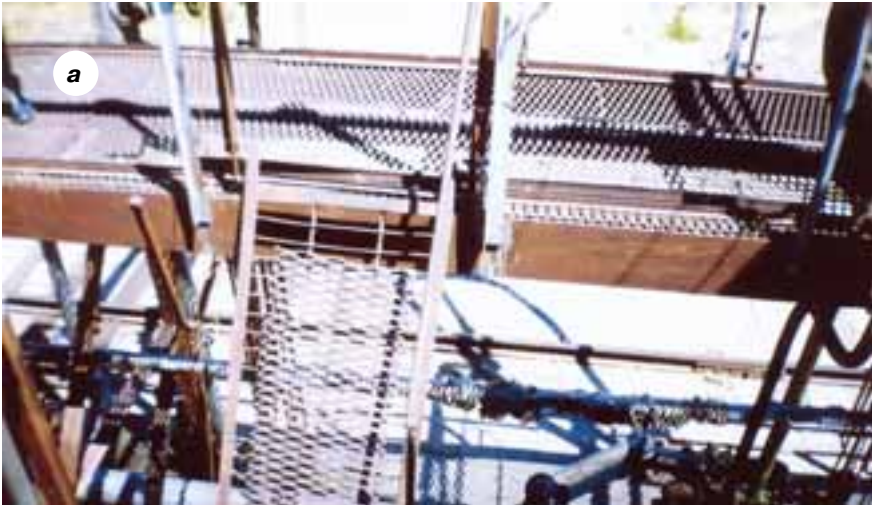
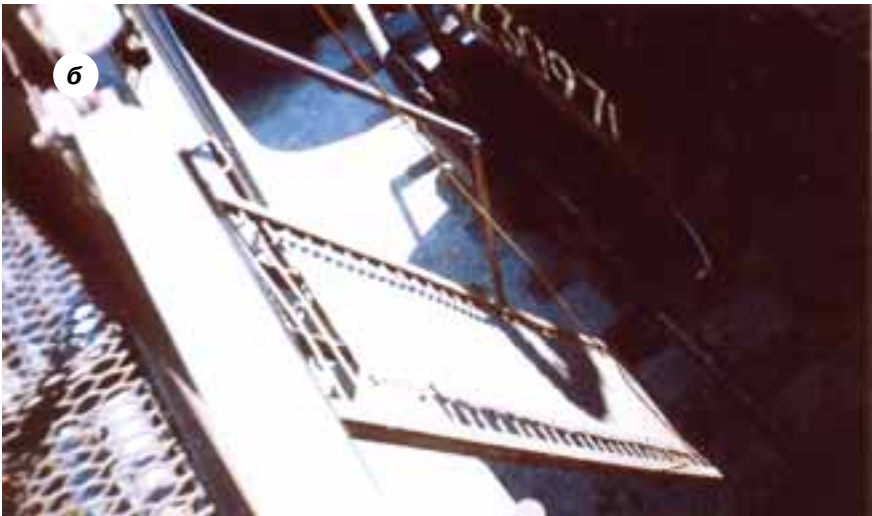
Комиссия установила, что откидной мостик, с которого упал рабочий, был опущен на вагон-цистерну, при этом нижний элемент рамы, незакрепленный фиксатором, частично вышел из направляющих. Неоднократное хождение персонала по мостику способствовало дальнейшему подъему нижнего элемента рамы на 15–20 мм, что и послужило причиной выхода не закрепленного фиксатором нижнего элемента рамы за пределы направляющих и смещению рамы вместе с откидным мостиком от вагона-цистерны в сторону площадки эстакады с последующим срывом мостика (рис. 11, а и б).

**Причина несчастного случая** – неправильная установка рамы откидного мостика в направляющей без закрепления его специальным фиксатором в нижней части на неподвижном элементе конструкции эстакады, а также неудовлетворительное техническое состояние направляющей рамы.

Рис. 11, а и б. Место несчастного случая в ОАО «Дагнефтепродукт»

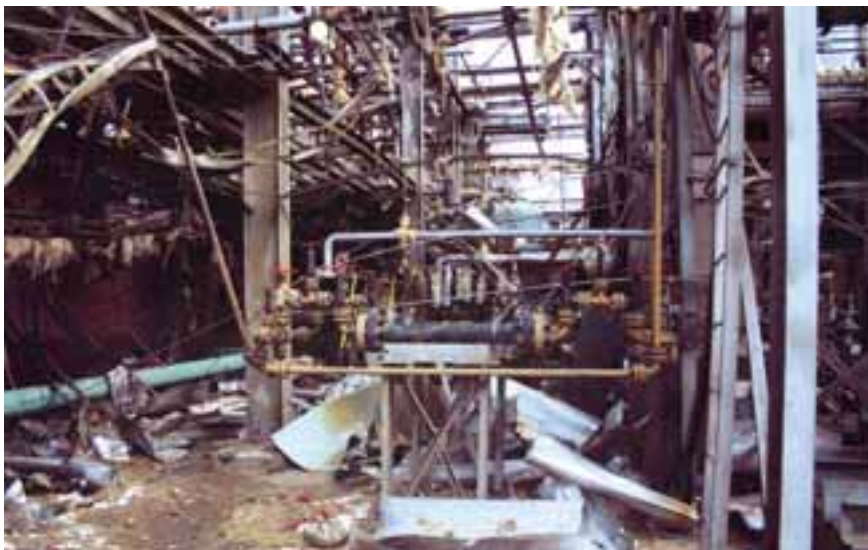
Взрыв газозвушной смеси произошел в коридоре корпуса 420. Предположительно, источником зажигания явилось оборудование, расположенное в бытовых помещениях (рис. 12).

- ✧ несоответствие действующей схемы сброса этилена из ресиверов проекту: на факельных трубопроводах установлены заглушки, а сброс этилена производился через свечу в атмосферу;

**Рис. 12. Место аварии с групповым несчастным случаем в ООО «Томск-нефтехим»**
