## Описание аварий, происшедших на объектах нефтедобычи в 2007 г.

**18.01.07** Авария в ООО «Сервисная буровая компания», ОАО «Сибнефть-Ноябрьскнефтегаз» ОАО «Газпромнефть», Ямало-Ненецкий автономный округ, г. Ноябрьск, промзона.

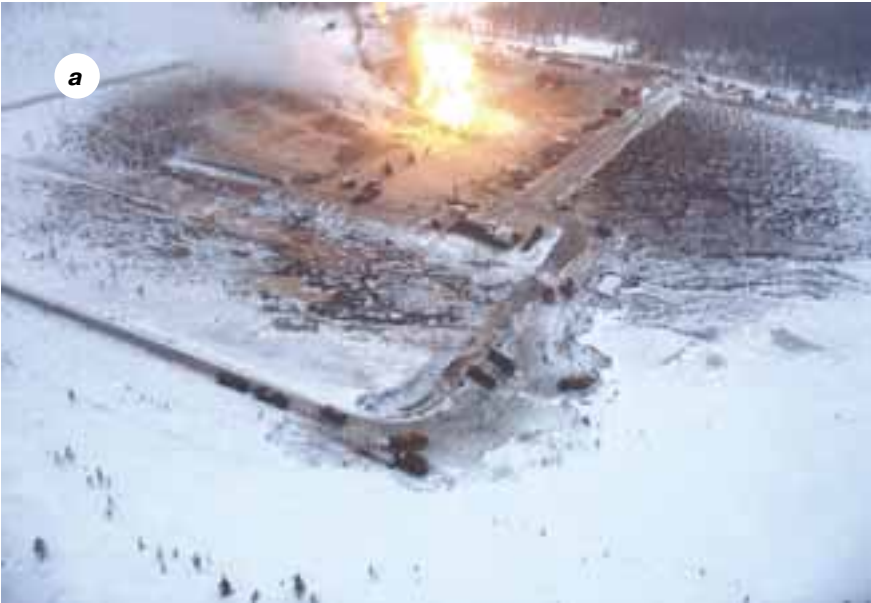
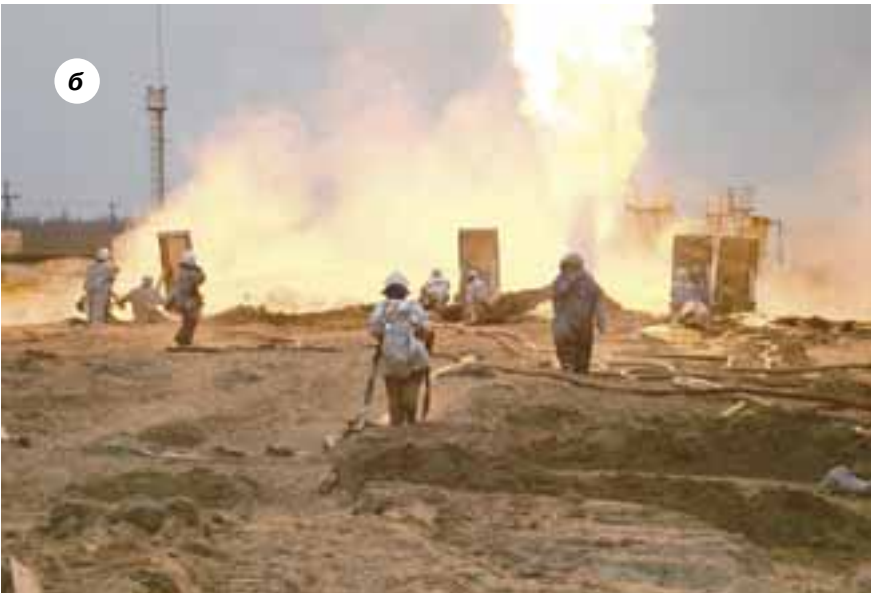
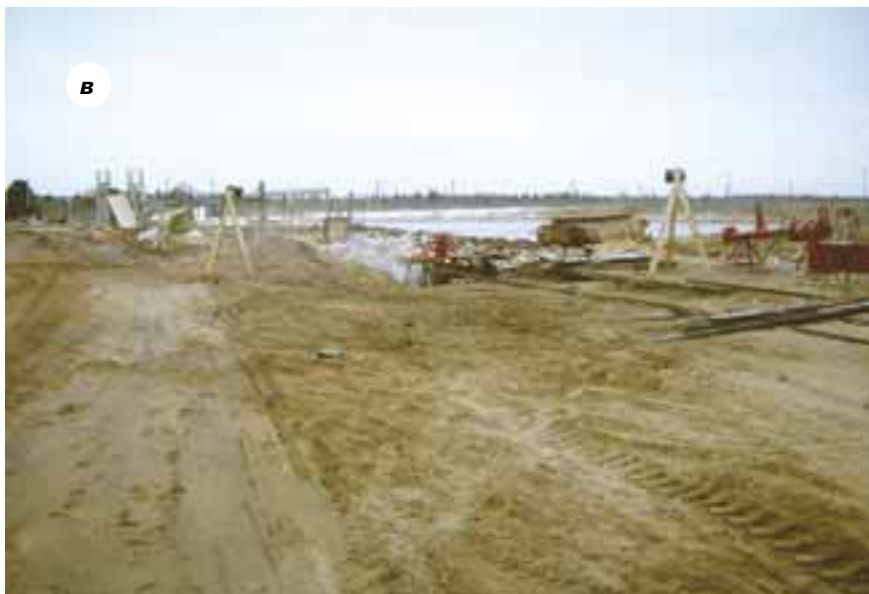
**Рис. 1. Место газонефтеводопроявления в ОАО «Сервисная буровая компания: а и б – во время ликвидации; в – после ликвидации аварии**

- ✧ при длительной спуско-подъемной операции (СПО) происходило разгазирование раствора в хвостовике в отсутствие строгого контроля за объемами доливаемой жидкости и металла поднятых бурильных труб и НКТ с жидкостью при визуальном полном затрубном пространстве, что привело к поступлению флюида в ствол скважины и позднему обнаружению газонефтеводопроявления;

- ✧ **организационные:**
  - ✧ нарушение исполнителями работ п. 2.7.7.7 Правил безопасности в нефтяной и газовой промышленности ПБ 08-624-03: «Объемы вытесняемого из скважины при спуске бурильных труб и доливаемого раствора при их подъеме должны контролироваться и сопоставляться с объемом поднятого или спущенного металла труб бурильной колонны. При разнице между объемом доливаемого бурового раствора и объемом металла поднятых труб более  $0,5 \text{ м}^3$  подъем должен быть прекращен и приняты меры, предусмотренные документацией по действию вахты при прямых и косвенных признаках начала и развития газонефтеводопроявлений (ПЛА)», что привело к позднему обнаружению газонефтеводопроявления.

- ✧ в планах по окончании эксплуатации горизонтальных скважин предусмотреть «Карты долива» с указанием времени, расчетного и фактического объемов долива (вытеснения), плотности жидкости долива и ответственного ИТР за заполнение карты, а также постоянный контроль за доливом скважины;

- ✧ по окончании эксплуатации скважин на юрских отложениях, а также на месторождениях с газовым фактором более 200 м<sup>3</sup>/м<sup>3</sup> использовать пакерные системы при смене и ремонте устьевого оборудования;

- ✧ доработать регламент бурения горизонтальных скважин, учитывая индивидуальные геолого-технические особенности месторождений ОАО «Сибнефть-Ноябрьскнефтегаз»;
