## Информация об авариях, происшедших на нефтехимических и нефтеперерабатывающих объектах за 8 мес 2007 г.

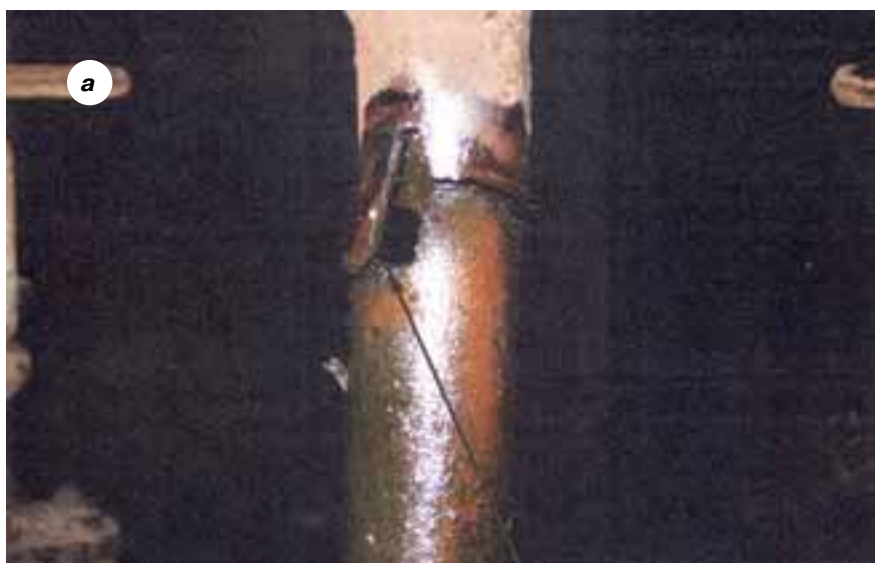
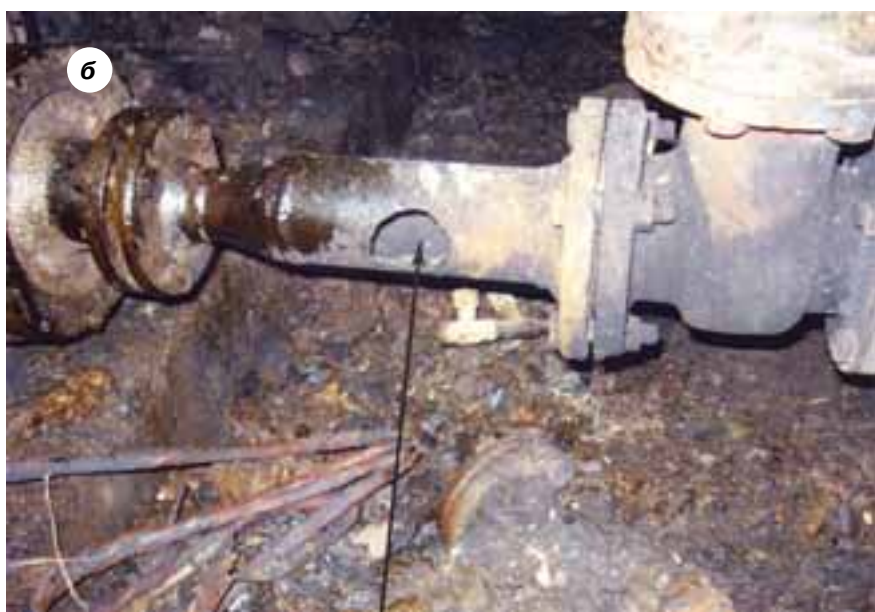
19 февраля 2007 г. установка работала в нормальном технологическом режиме. Насос приостанавливали в соответствии с технологическим регламентом. В 23 ч 50 мин на наружной установке, в 30 м от колонны, было замечено пламя, распространявшееся по лотку сбора ливневых вод. Газоспасательная служба предприятия и пожарные локализовали и ликвидировали аварию (рис. 2, а и б).

При расследовании причин аварии комиссия установила, что пожар на установке произошел из-за разгерметизации трубопроводной обвязки насоса X 20/53.

✧ эксплуатация насоса с истекшим сроком службы и недопустимым уровнем вибрации (заключение экспертизы, проведенной ГУП «БашНИИ-нефтемаш»);

✧ установка насосного агрегата на фундаментную плиту, имеющую сквозную трещину по ширине и толщине плиты, что привело к возникновению дисбаланса между электродвигателем и насосом, повышению уровня вибрации, ослаблению затяжек крепежных болтов и последующему развитию усталостной трещины на обвязочных трубопроводах.

**Рис. 2. Повреждение оборудования в результате аварии в ОАО «Стерлитамакский нефтехимический завод»: а – место разрыва трубопровода нагнетания насоса поз. 35/2; б – место разрыва на всасывающем трубопроводе насоса поз. 35/2**

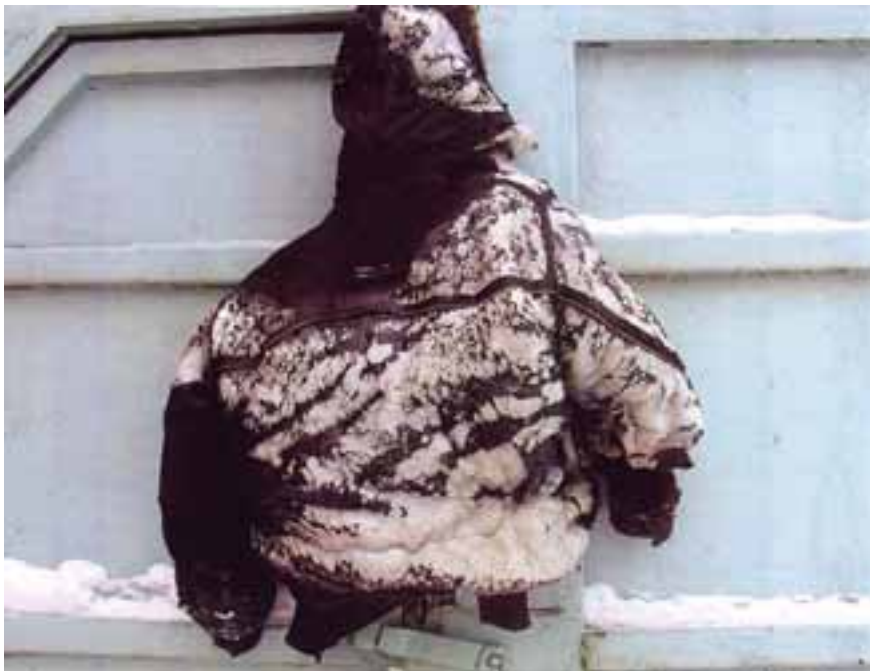
По завершении налива нефтепродукта (бензин «Нормаль-8») с АСН-1 в 3-й отсек, в момент поднятия водителем бензовоза наливной трубы, произошла вспышка паров газовой смеси без дальнейшего горения. Водитель бензовоза получил легкую травму (рис. 3).

- ✧ инициирование вспышки паров нефтепродукта разрядом статического электричества, накопившегося на синтетической одежде водителя;
- ✧ непосредственное участие водителя автоцистерны в операции налива нефтепродукта;
- ✧ отсутствие блокировки, исключающей запуск насосов для перекачки нефтепродуктов в автоцистерны, и штата работников для налива нефтепродуктов на ООО «Стрежевской НПЗ».

**Рис 3. Последствия аварии в ООО «Стрежевской нефтеперерабатывающий завод» – обгоревшая куртка водителя бензовоза**

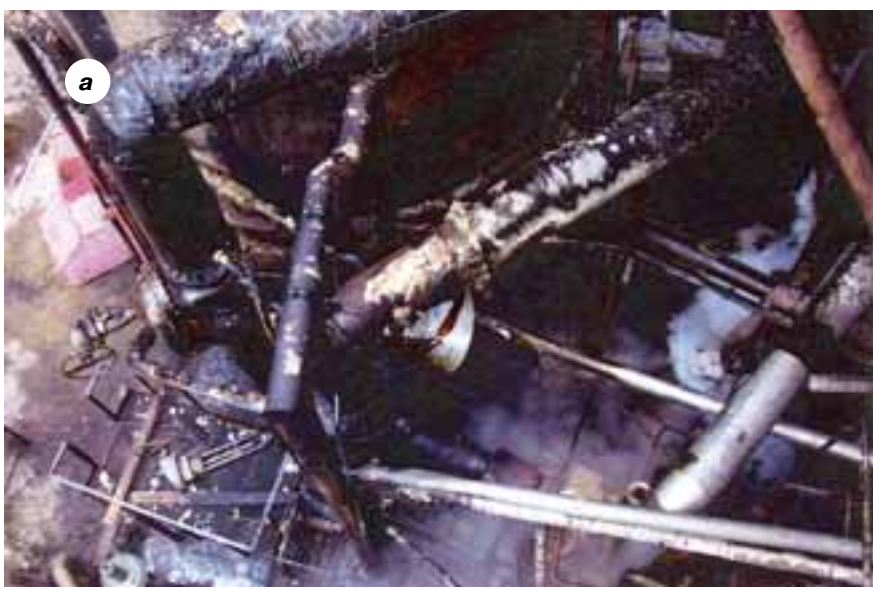
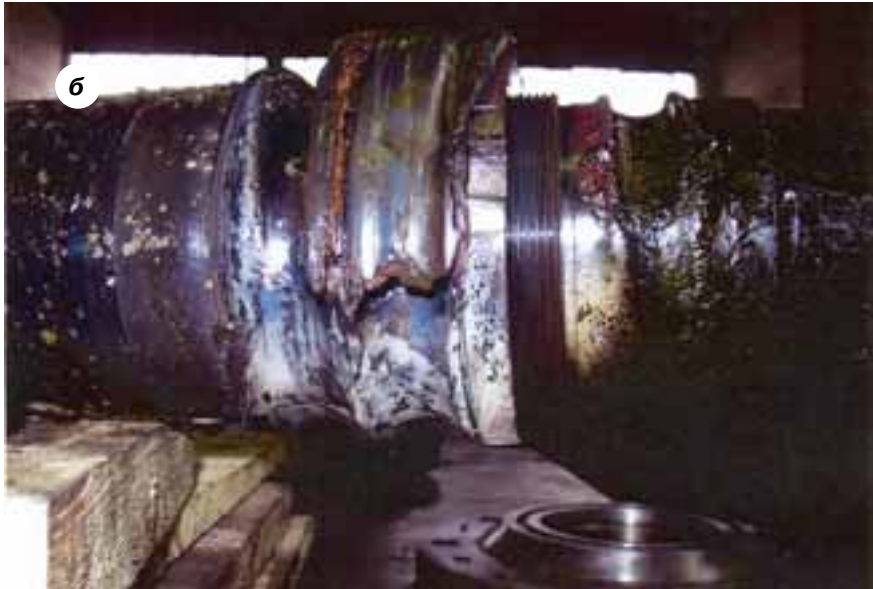
Неожиданно произошло возгорание, как выяснилось позже, из-за разгерметизации торцового уплотнения насоса циркуляционного закалочного масла. В результате теплового воздействия нарушилась герметичность фланцевой пары байпасной линии нагнетания насоса на высоте 2,5 м над очагом возгорания. Воспламенение находившегося под давлением закалочного масла перешло в факельное горение. Пожар ликвидирован силами пожарных расчетов (рис. 4, а и б).

В результате расследования комиссия пришла к выводу, что подшипники насоса работали в условиях «масляного голодания» из-за низкого уровня смазочного масла в картере насоса. Вследствие этого разрушились сепараторы подшипников с дальнейшим заклиниванием и выходом подшипников из строя. Разрушение торцового уплотнения привело к выбросу затворной жидкости (пироконденсата) и закалочного масла из корпуса насоса. При работе изношенных подшипников выделялось большое количество тепла, и нагревание корпуса насоса привело к воспламенению пироконденсата и закалочного масла. От горения продуктов произошла разгерметизация фланцевой пары байпасной линии насоса с последующим выбросом закалочного масла.

**Причина аварии** – недостаточный контроль со стороны персонала за состоянием оборудования и отсутствие постоянной системы контроля температуры и вибрации подшипников насоса. Ущерб составил 30 166 тыс. руб.

**Рис. 4. Последствия аварии в ООО «Ставролен»:** *а* – место возгорания насоса (вид сверху); *б* – расплавление шариков и скопление их в одном месте

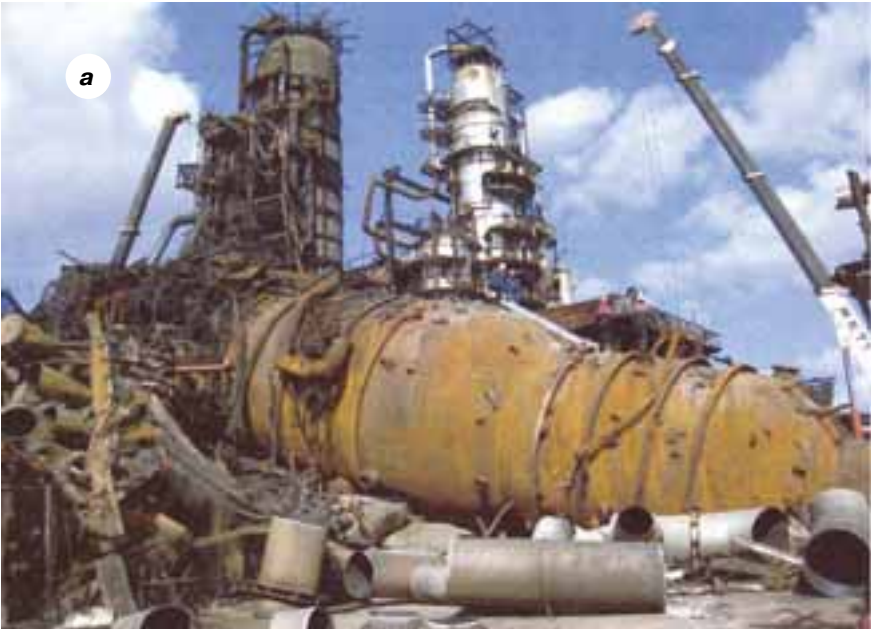
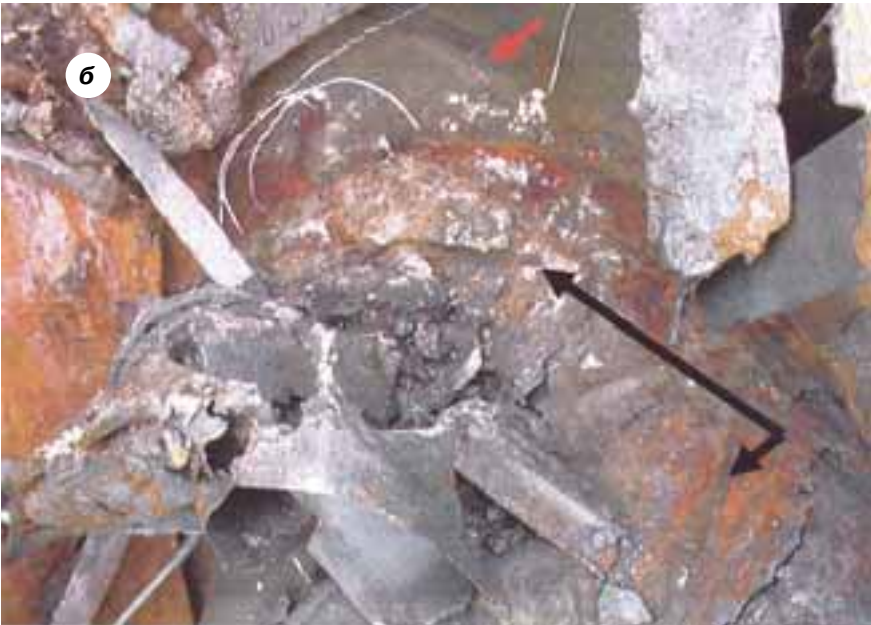
В 12 ч 45 мин произошло возгорание нефтепродукта на изолированной поверхности колонны К-5 с распространением пожара по внешней поверхности колонны К-5, «юбке» колонны, железобетонным конструкциям фундамента и территории вакуумного блока под колонной К-5. Установка ЭЛОУ-АВТ-6 была аварийно остановлена (рис. 5, а–д).

**Техническая причина аварии** – коррозионно-эрозионный износ штуцера ввода сырья от печи в колонну К-5.

В результате износа образовались сквозные поры, через которые кислород попал в полость фланцевого соединения, что привело к локально-

му взрыву, резкому повышению давления, разгерметизации фланцевого соединения и возгоранию нефтепродукта с распространением пожара по внешней поверхности колонны.

Во время пожара колонна упала с фундамента, оборвав обвязочные трубопроводы, площадки обслуживания, металлоконструкции. При этом произошел отрыв юбки колонны от анкерных болтов, разрушились технологические эстакады и часть технологического оборудования. Ущерб от аварии превысил 3 млн. руб.

По результатам расследования комиссия предложила мероприятия для предупреждения подобных аварий, в частности контроль за техническим состоянием сварных швов в местах соединения плакирующего слоя вакуумных колонн с плакирующей обечайкой штуцеров методами неразрушающего контроля при проведении технического освидетельствования вакуумных колонн блоков АВТ.

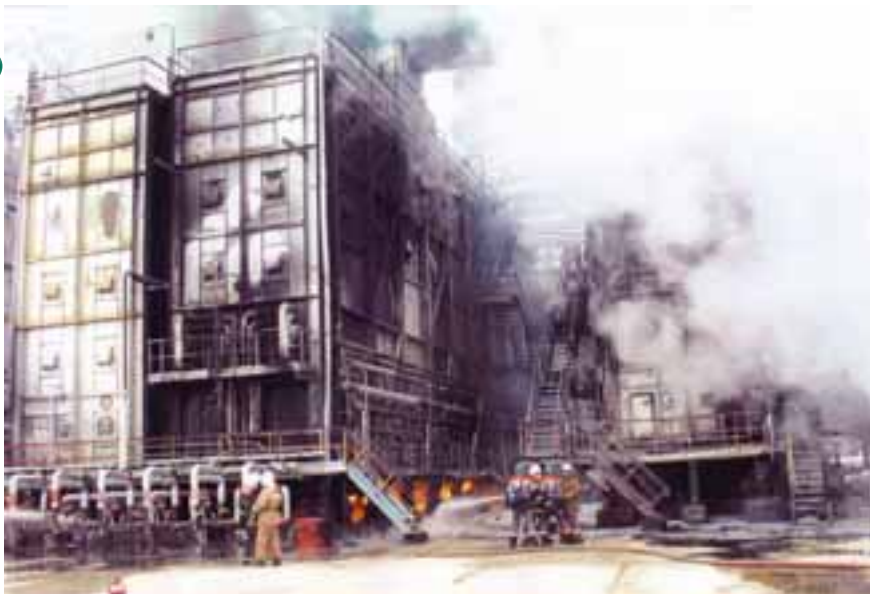
В результате огневого воздействия на конструкцию печи повреждены ее опорные конструкции, элементы вспомогательного оборудования (приборы, кабели, коммуникации КИПиА, изоляция и др.) (рис. 6).

При расследовании обстоятельств аварии, изучении материалов, осмотре места комиссия восстановила сценарий развития аварийной ситуации. В результате превышения температуры верха колонны произошло испарение фракций дизельного топлива, что привело к увеличению объема парогазовой смеси, поступающей в теплообменники, и превышению регламентного уровня жидкости в отстойниках. Насос не обеспечивал снижение уровня в отстойниках. В нарушение технологического процесса поток фракции дизельного топлива с примесью воды через емкость гидрозатвора (предназначена для сброса несконденсировавшихся в теплообменниках паров и газов на свечу или направления к горелкам печи на совместное сжигание с рабочим топливом) по линии подачи газа через горелки стал поступать в печное пространство, разливаясь по поду печи, что привело к выходу из дымовой трубы коптящего дыма, росту температуры газов на перевале печи и выходу факела из печи через амбразуру.

✧ несовершенство проектной документации – отсутствие проектных решений по автоматизированной системе управления технологическими процессами на базе средств вычислительной техники;

✧ неверное проектное решение – оказалось допустимым попадание в печь жидкой фракции по линии подачи газов разложения;

✧ недостаточное техническое оснащение, в частности отсутствие автоматизированной системы управления технологическими процессами на базе средств вычислительной техники.

**Рис. 6. Общий вид печи вакуумного блока установки ЭЛОУ-АВТ-6 в ОАО «Саратовский НПЗ» после аварии**

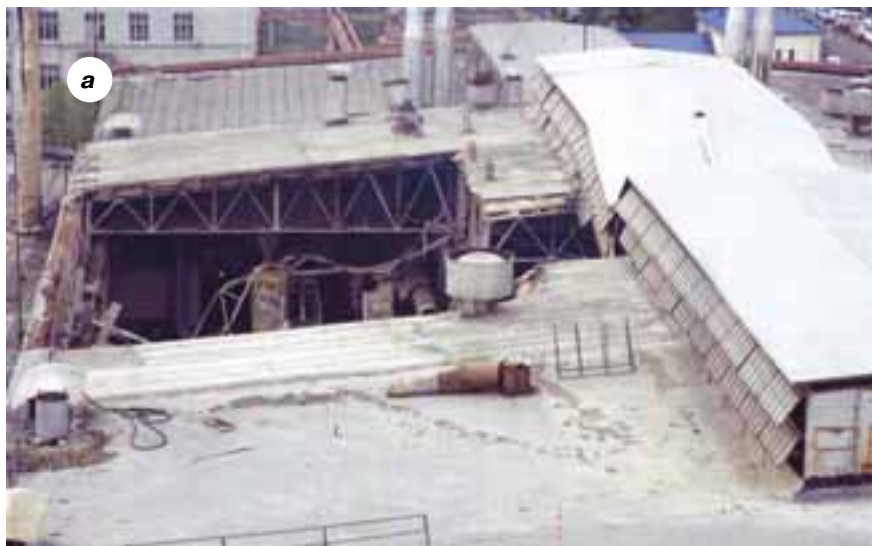
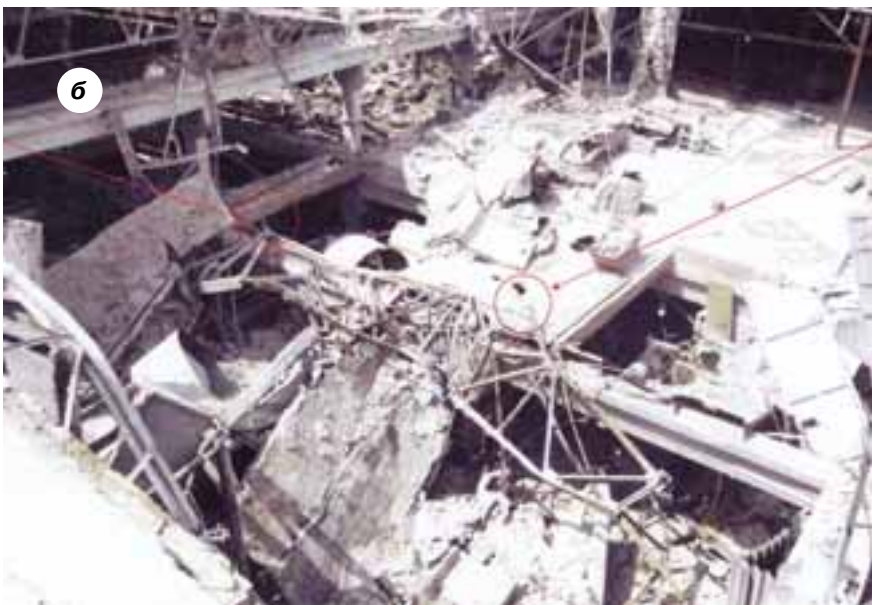
Обрушение металлических ферм и конструкции кровли здания в отделении промывки и сушки каучуков цеха Е-2 производства каучуков ОАО «Омский каучук», сопровождавшееся повреждением воздуховодов вентиляционной системы (рис. 7, а и б). Пострадавших нет.

**Рис. 7. Место обрушения покрытия здания в ОАО «Омский каучук»:** **а** – общий вид здания цеха Е-2 в осях А-Е/10-13; **б** – разрушенная ферма в осях А-Е/11

Установлено, что фактическая конструкция кровли не соответствовала требованиям проекта, в период эксплуатации здания ремонт кровли выполнялся без снятия гидроизоляционного слоя с устройством асфальтобетонных и бетонных стяжек. Повреждение гидроизоляционного слоя привело к постепенному насыщению водой нижележащих слоев кровли, увеличению массы ее конструкции и нагрузки на ферму.

На основании изучения технической документации комиссия определила **технические причины аварии:** не обеспечен отвод осадков в период выполнения ремонтных работ и превышена нагрузка кровли без усиления элементов ферм покрытия.

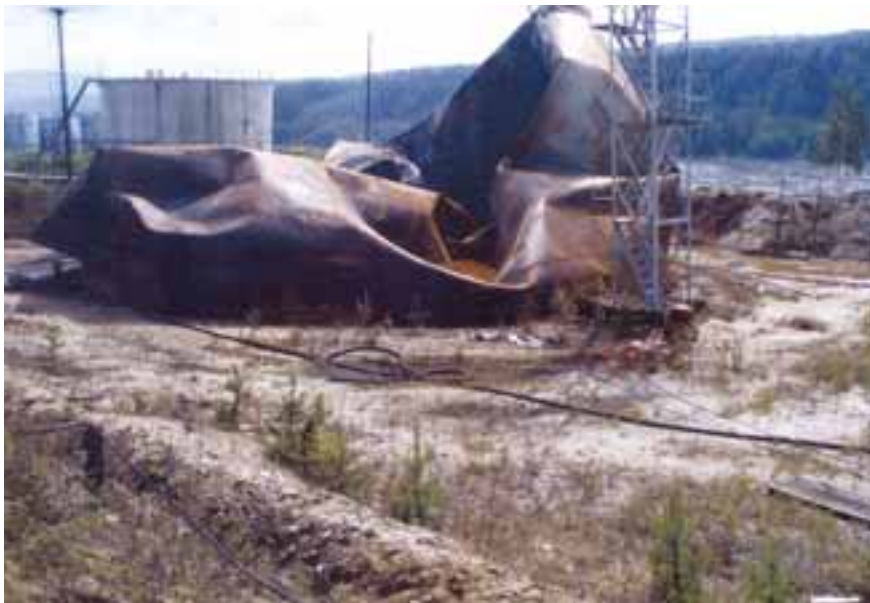
**Причина происшествия** – нарушение правил ведения огневых работ, а именно: организация и проведение сварочных работ на неподготовлен-

**Рис. 8. Вид резервуара, на котором проводились огневые работы, после взрыва (ООО «Витимсервис»)**

ном (не освобожденном от «мертвого» остатка сырой нефти и парафинистых отложений на стенках и внутренних конструкциях) резервуаре и отсутствие производственной дисциплины на нефтебазе (проход посторонних лиц на территорию нефтебазы).

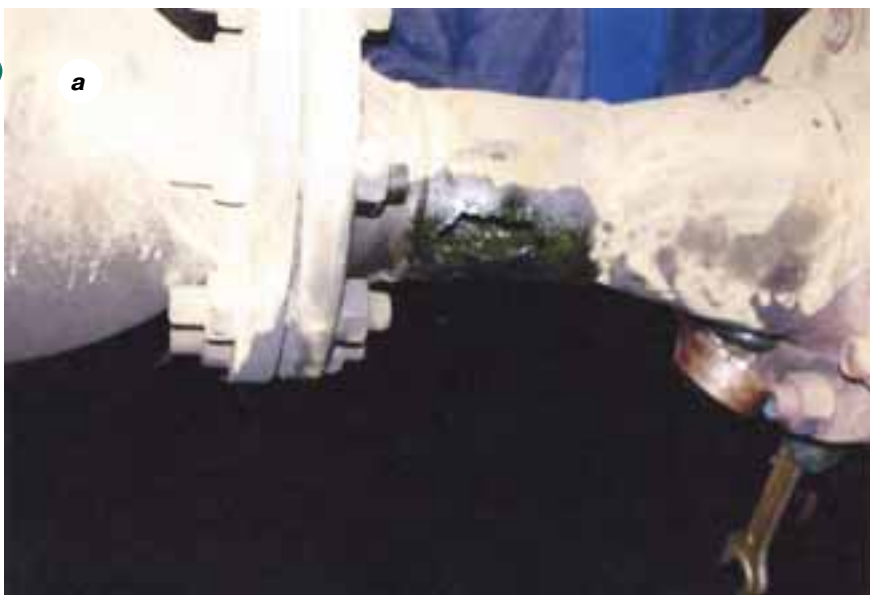
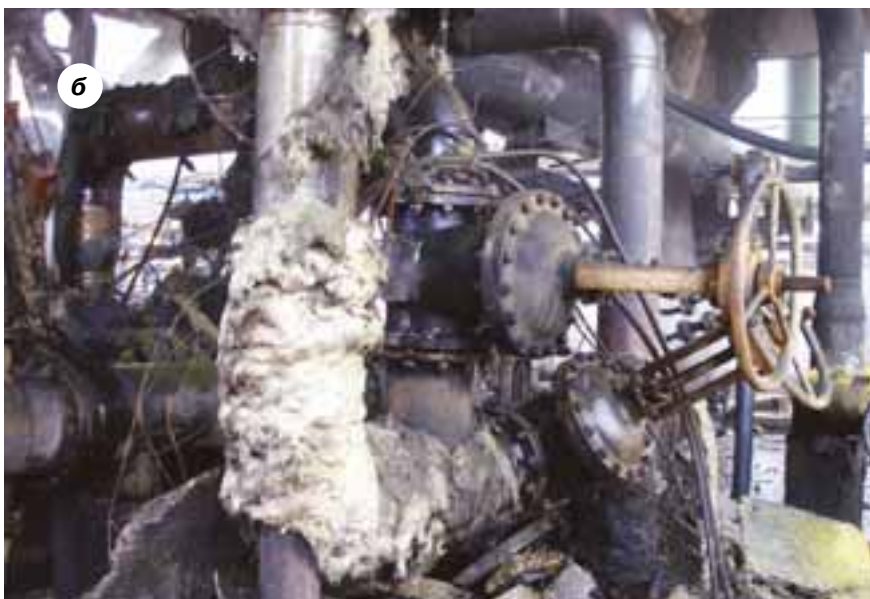
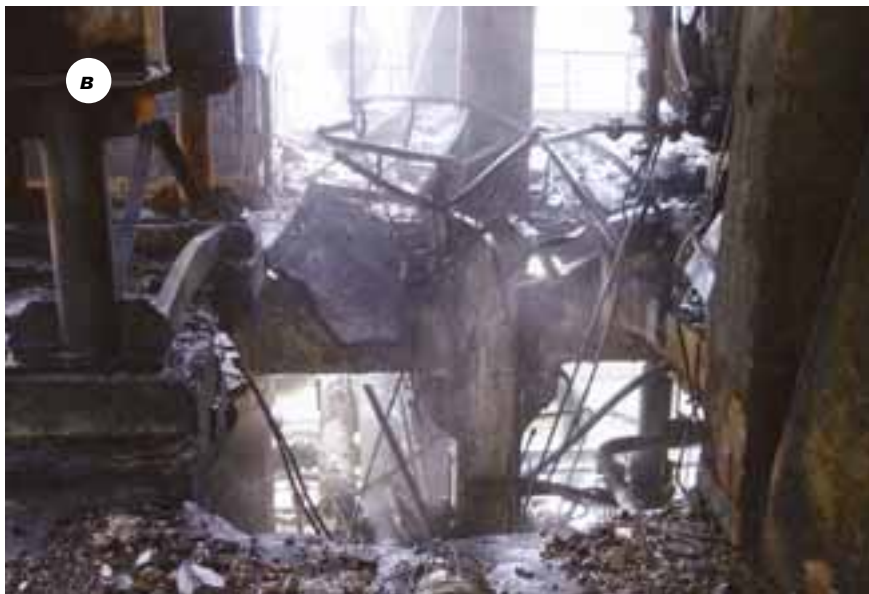
**Рис. 9. Последствия аварии в ОАО «Уфимский НПЗ»: а – место разрыва трубы; б и в – отметки 6 и 12 м соответственно**

В ходе расследования комиссия установила, что пропуск нефтепродукта произошел на участке трубы диаметром 100 мм, между клапаном-регулятором и задвижкой трубопровода, по которому тяжелый вакуумный газойль подавался от насоса в колонну.

Дефектный участок – катушка ( $D_y$  100 мм, длина 100 мм) установлена на трубопроводе в нарушение требования проектной документации. Исполнительная документация на трубопровод отсутствует.

✧ утонение стенки катушки трубопровода, по которому тяжелый вакуумный газойль подается от насоса в колонну, по причине коррозионно-эрозионных процессов, протекавших на внутренней поверхности стенки трубопровода при его эксплуатации, вследствие некачественного монтажа трубопровода при установке на нем дополнительного элемента (указанная катушка) в нарушение требования проектной документации.
