## Описание наиболее крупных аварий на объектах магистрального трубопроводного транспорта в 2007 г.

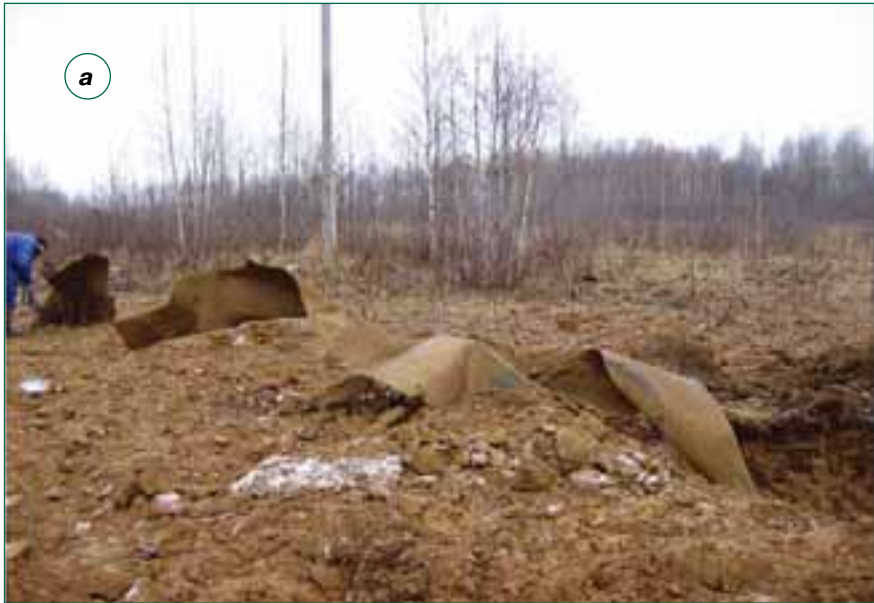
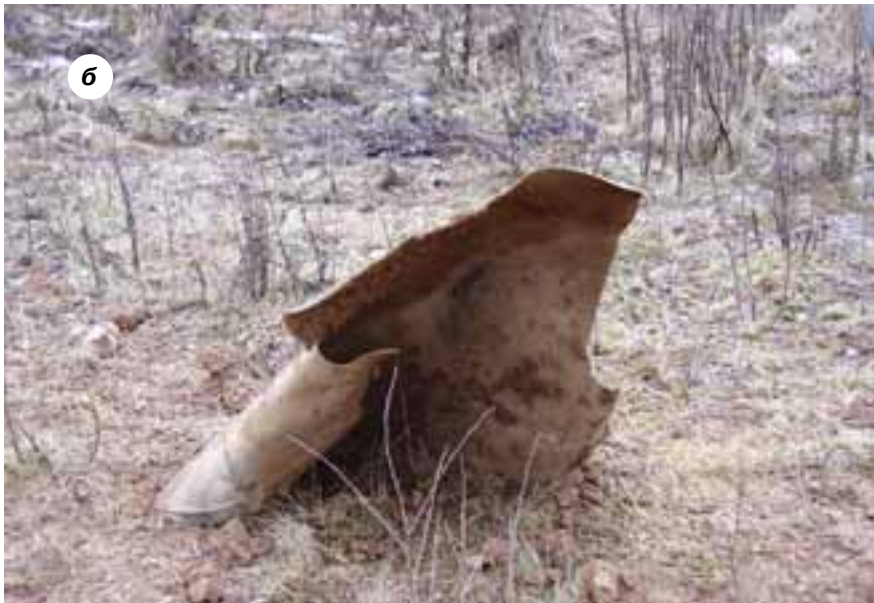
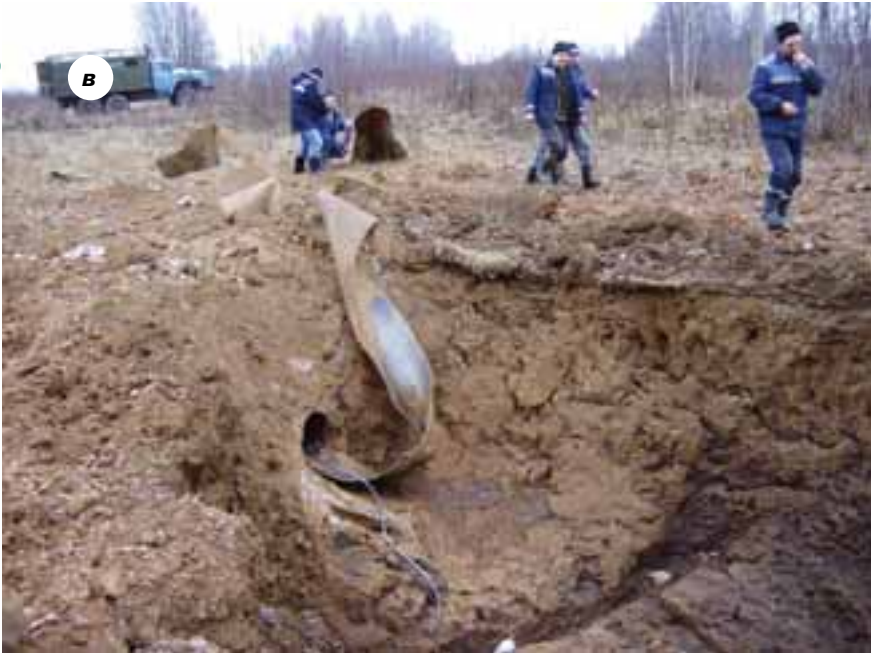
**Ρис. 2. Последствия аварии на 40-м км газопровода-отвода к ГРС «Гагарин»:** разрушенный участок газопровода (α) и его фрагмент (β); образовавшийся после аварии котлован (β)

На месте разрушения газопровода образовался котлован длиной около 9 м, шириной и глубиной около 2 м. Вокруг котлована в радиусе примерно 50 м разбросан верхний слой грунта.

К аварийной ситуации привела потеря статической прочности участка спиральношовной трубы из-за развития в процессе эксплуатации сетки стресс-коррозионных трещин (КРН).

✧ на основании изучения технической документации, осмотра места аварии, опроса оперативного персонала (очевидцев аварии не было) и заключения Лаборатории неразрушающего контроля Управления аварийно-восстановительных работ ООО «Лентрансгаз» комиссия пришла к выводу, что данная авария произошла в результате развития в процессе эксплуатации сетки продольных трещин КРН.

Последствия аварии ликвидированы 6 января 2007 г. в 0 ч 40 мин путем замены аварийного участка длиной 11,5 м. Потери природного газа составили 188 тыс. м<sup>3</sup>.

- ✧ комплексное диагностическое обследование газопровода-отвода в целях выявления трещиноподобных дефектов;
- ✧ металловедческую экспертизу и расчеты на прочность дефектосодержащих участков, выявленных при диагностическом обследовании;
- ✧ капитальный ремонт (по результатам диагностики) газопровода-отвода к ГРС «Гагарин» с заменой дефектных труб и участков.

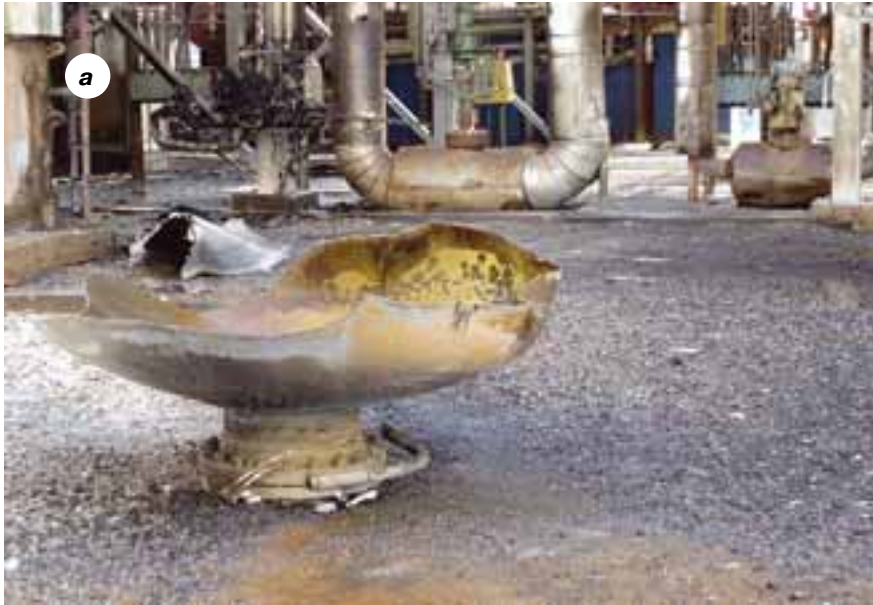
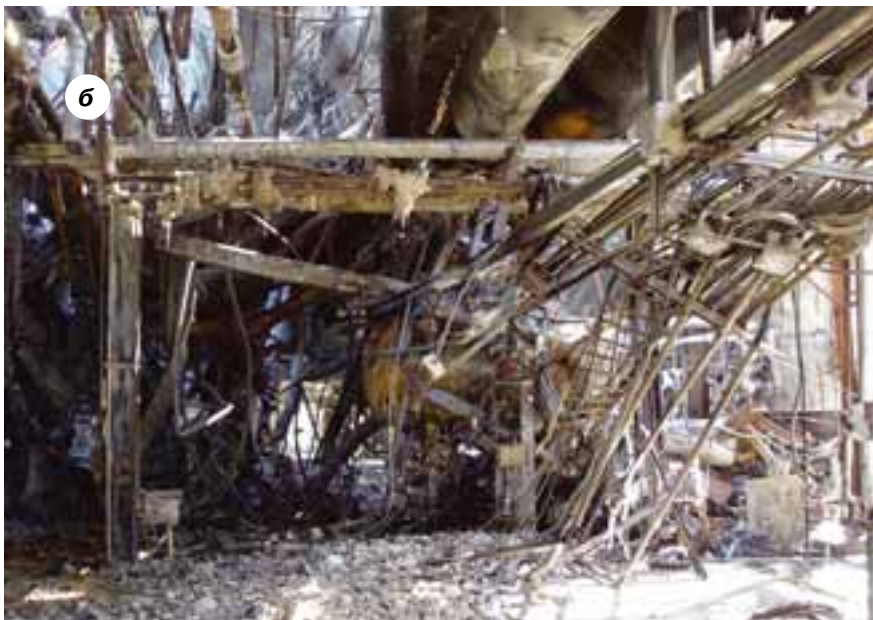
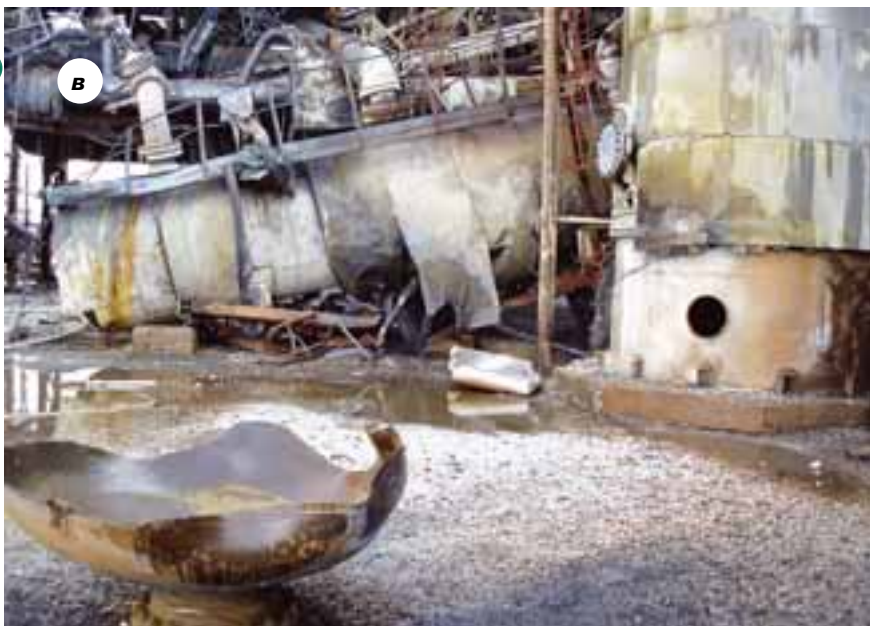
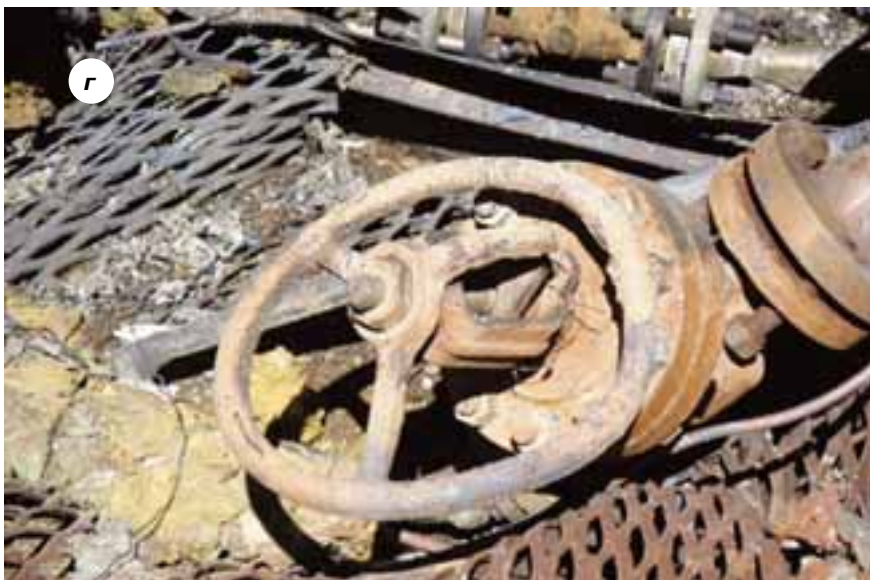
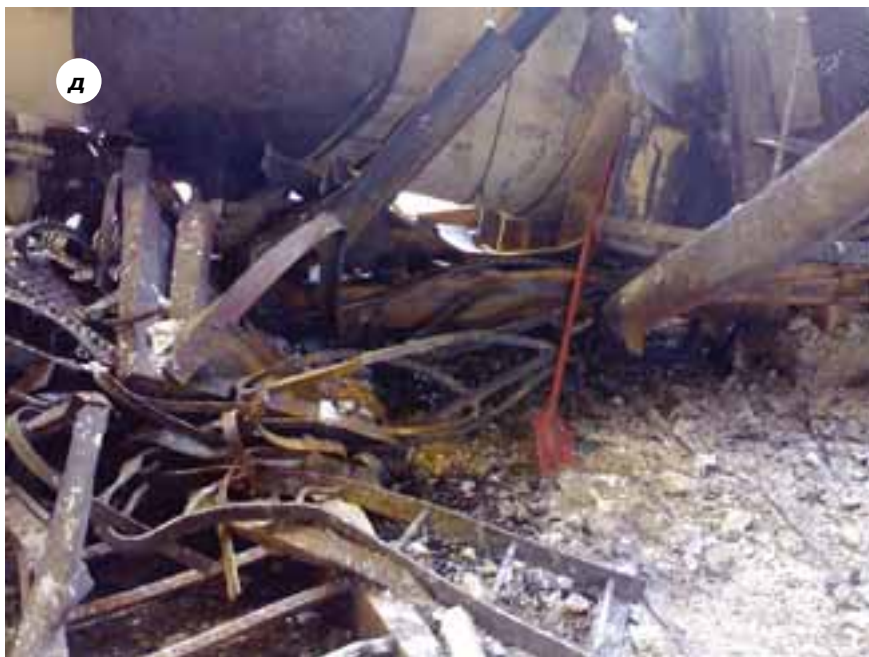
**Рис. 3. Место несчастного случая и аварии в ООО «Белозерный газоперерабатывающий завод»:** а – оторвавшееся днище с люком сепаратора-аккумулятора М-133; б – сепаратор-аккумулятор М-133 под поврежденной эстакадой технологических трубопроводов; в – сепаратор 3-й ступени сжатия М-106 и оторвавшееся днище сепаратора-аккумулятора М-133; г – задвижка № 6 на линии сброса конденсата из М-106 в М-133; д – место обнаружения погибшего машиниста возле М-106 под оплавленными конструкциями металлической лестницы

- ✧ превышение давления в сепараторе-аккумуляторе М-133 и несрабатывание защиты (ППК-002) из-за полного или частичного запираания уравнивательной линии в результате образования кристаллогидратов и поступления газа высокого давления из сепараторов С-111 и М-106 в М-133 вследствие пропуска рабочей среды запорной и регулирующей арматурой (задвижками № 10, 11, клапаном-регулятором LIC-026 С-111 и задвижкой № 6 М-106);

- ✧ вывести углеводородный конденсат из С-111 в сепаратор второй ступени М-132;

- ✧ установить на линии вывода углеводородного конденсата из сепараторов М-106 и М-132 автоматическую отключающую арматуру, срабатывающую при превышении давления в М-133;

- ✧ переустановить пружинно-предохранительный клапан (ППК) непосредственно на аппарат М-133 после расчета его пропускной способности;
