## ОБСТОЯТЕЛЬСТВА И ПРИЧИНЫ АВАРИЙ, ПРОИСШЕДШИХ ПРИ ЭКСПЛУАТАЦИИ ГРУЗОПОДЪЕМНЫХ МАШИН

**28.01.07** Авария (падение) портального крана марки «GANZ» и несчастный случай со смертельным исходом в ОАО «Находкинский морской рыбный порт (УТЭН<sup>1</sup> по Приморскому краю). Место аварии – морской причал.

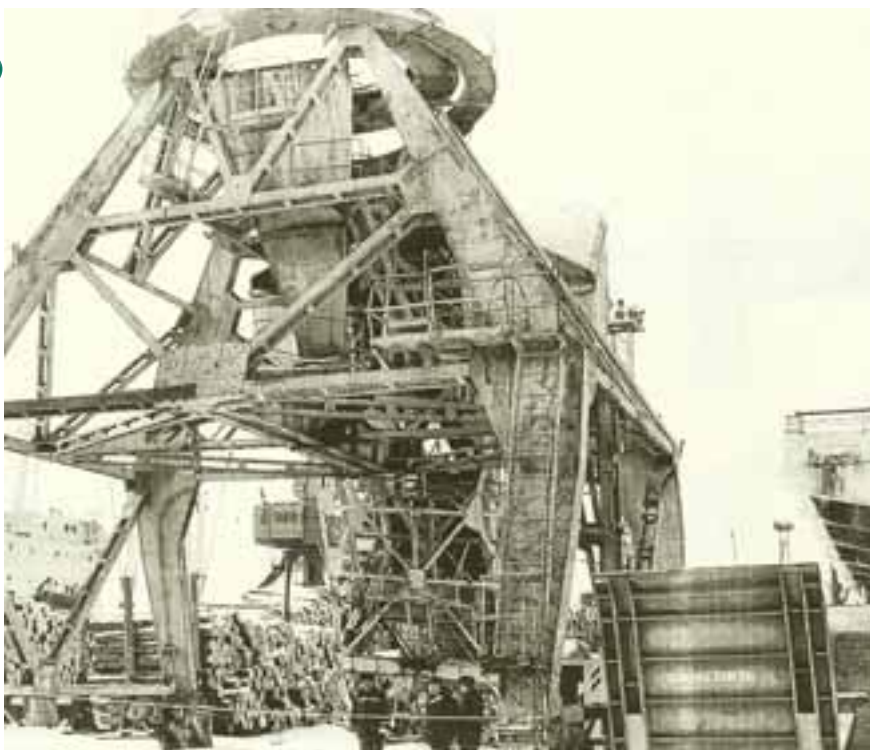
**Рис. 1. Последствия аварии портального крана марки «GANZ»**

В 10 ч 30 мин для выгрузки из платформы пакета с круглым лесом два докера-механизатора застропили пакет, масса которого значительно превышала номинальную грузоподъемность крана. По команде сигнальщика крановщица подняла груз и поворотом крана опустила его на причал для того, чтобы приемосдатчица произвела обмер и подсчет груза. В момент подъема произошел разрыв колонны крана в районе стыка нижней и средней ее частей в месте изменения сечения колонны (ниже уровня поворотного круга), после чего машинное отделение вместе со средней и верхней частью колонны и кабиной управления опрокинулись. При этом стрела упала на причал. Средняя и верхняя части колонны с машинным отделением, противовесом и кабиной заняли наклонное положение с опиранием средней части колонны на портал (рис. 1).

В результате аварии деформированная кабина крановщика была зажата между порталом и обломками колонны. Крановщица получила травму со смертельным исходом.

- ✧ полностью деформированная стрела крана лежит на твердом покрытии причала, а ее оголовок – на бревнах;
- ✧ портал крана с поврежденной частью колонны стоит на крановом пути, машинное отделение в деформированном и опрокинутом положении опирается на корневую часть стрелы;
- ✧ корпус ограничителя находится под пломбой.

- ✧ наличие недопустимых дефектов и язвенной коррозии на стенках металлоконструкции колонны крана вследствие длительной его эксплуатации с нарушением требований правил и эксплуатационных документов;
- ✧ отсутствие надлежащего надзора и обслуживания для содержания грузоподъемного крана в исправном состоянии и обеспечения безопас-

✧ допуск к работе неисправного крана, имеющего превышающую нормы коррозию металлоконструкции колонны;

На основании представленной документации и результатов осмотра металлоконструкции установлено, что последняя неоднократно ремонтировалась, в том числе с применением сварки.

В частности, произведен ремонт металлоконструкции колонны у стыка нижней и средней частей в месте изменения сечения колонны (место разрыва). При этом дата ремонта и ремонтная организация не установлены, а ремонтная документация отсутствует.

В процессе ремонта установлены дополнительные вертикальные ребра жесткости, изготовленные методом газопламенной резки из листовой стали толщиной 8 мм и приваренные к основной корродированной металлоконструкции на расстоянии 50–70 мм от заводских корродированных ребер жесткости.

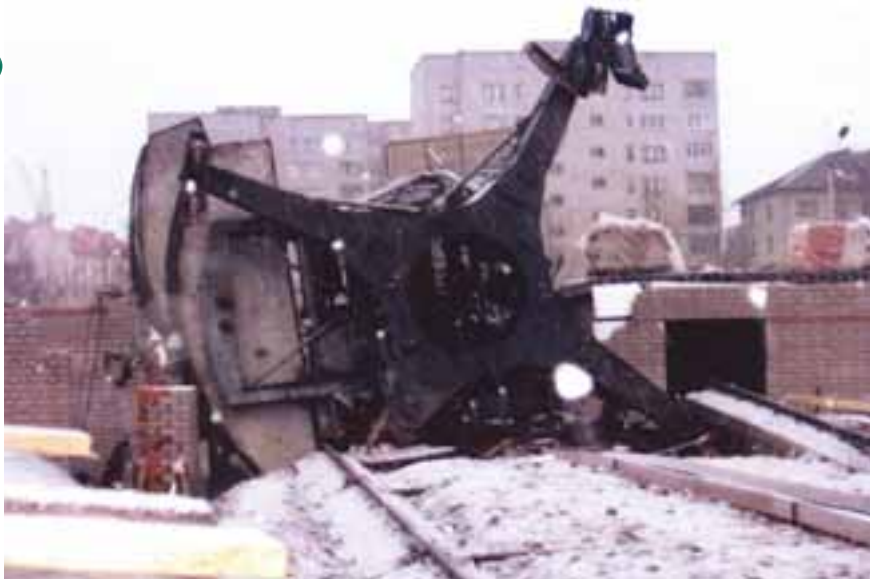
**Рис. 2. Место аварии башенного крана КБ-503Б.2**

При этом башня крана, состоящая из пяти секций, упала на землю вдоль оси крановых путей и смонтированного дома в направлении жилого дома. Пятая секция башни уперлась в поврежденный забор, выполненный из железобетонных плит и находившийся на расстоянии 47,7 м от ходовой рамы крана. Оголовок крана оторвался от башни. Стрела крана с оторванным оголовком башни повисла на крыше жилого дома вдоль его торцевой стены. Все металлоконструкции крана, в том числе кабина крановщика, деформировались (рис. 2).

При падении крана оголовком башни и стрелой разрушены наружные стеновые панели, проемы окон и плиты перекрытий квартир, где находились жильцы дома (на 8–11-м этажах). В результате разрушения квартир

✧ башенный кран КБ-503Б.2 упал в сторону жилого дома из-за схода колес ходовых тележек с рельсов кранового пути при движении крана в сторону демонтированных звеньев в отсутствие упора выключающего, который устанавливается для отключения привода механизма передвижения башенного крана, и ненадежного крепления тупиковых упоров после переустановки их на новое место;

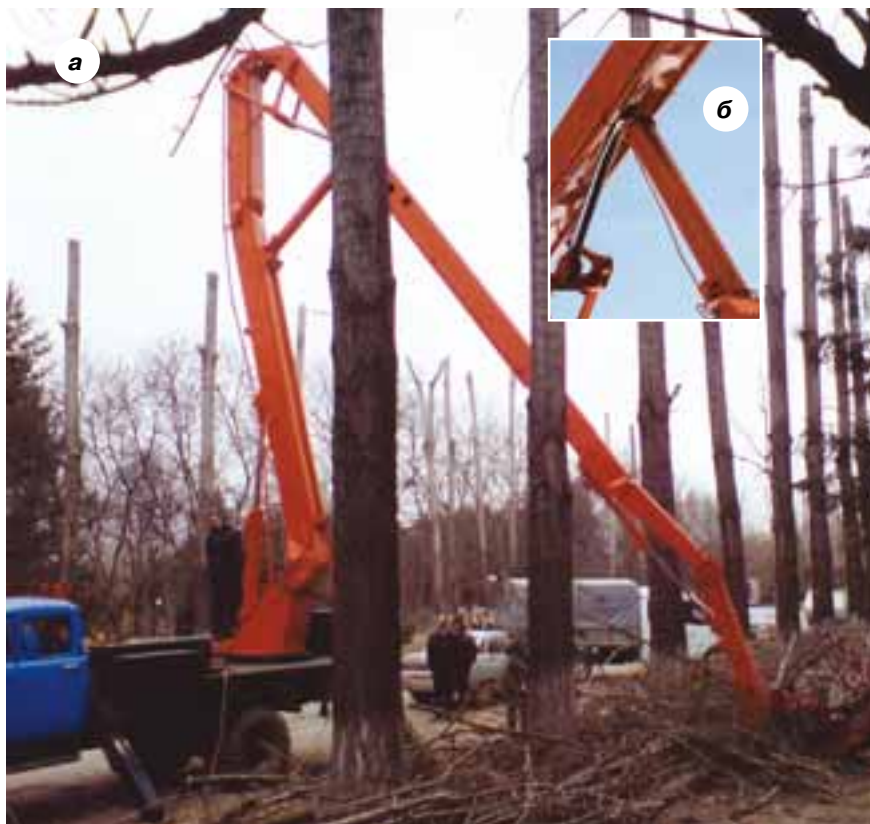
**Рис. 3. Последствия аварии подъемника АГП-22.04 (а); гидроцилиндр подъема среднего колена стрелы подъемника после аварии (б)**

✧ авария подъемника АГП-22.04 произошла из-за потери устойчивости штока гидроцилиндра второго колена при максимальном раскрытии колен (нагрузка на цилиндр в этом случае приближается к критической) вследствие:

- ✧ потери механических свойств металла штока гидроцилиндра подъема среднего колена подъемника в результате длительной (16 лет) эксплуатации. Капитальный и капитально-восстановительный ремонт не проводился;
- ✧ приборы и устройства безопасной работы, в частности, ограничитель предельного груза и устройство ограничения подъема выносных опор при поднятой стреле, были неисправны.

В результате аварии металлоконструкции основания стрелы, среднего и верхнего колен и люльки, а также гидроцилиндр подъема среднего колена деформированы и не подлежат восстановлению.

- ✧ нижнего – в двух местах несущих поясов, верхнего, нижнего и боковых листов со стрелой прогиба оси колена более 300 мм;
- ✧ среднего – оголовка среднего со стрелой прогиба более 300 мм и деформация короба среднего колена (боковых и нижнего листов);
- ✧ верхнего – в двух местах несущих поясов, верхнего и нижнего листов со стрелой прогиба более 40 и 200 мм соответственно;
- ✧ металлоконструкции параллелограмма раскрытия среднего колена – следы от «закусывания» гидроцилиндра подъема среднего колена на кронштейнах крепления гидроцилиндра подъема среднего колена.

- ✧ деформация правого переднего угла пола;
- ✧ следы от удара на вертикальной стойке;

- ✧ деформация штока гидроцилиндра на угол более 100° (рис. 3, б);
- ✧ коррозия внутренней поверхности гильзы цилиндра на расстоянии 150 мм от верхнего конца площадью 180×120 мм (в верхнем положении гидроцилиндра возможна протечка рабочей жидкости);
- ✧ следы от «закусывания» гидроцилиндра подъема среднего колена в кронштейнах штока гидроцилиндра;
- ✧ расстояние от поршня гидроцилиндра до крышки на момент аварии – 32 мм.

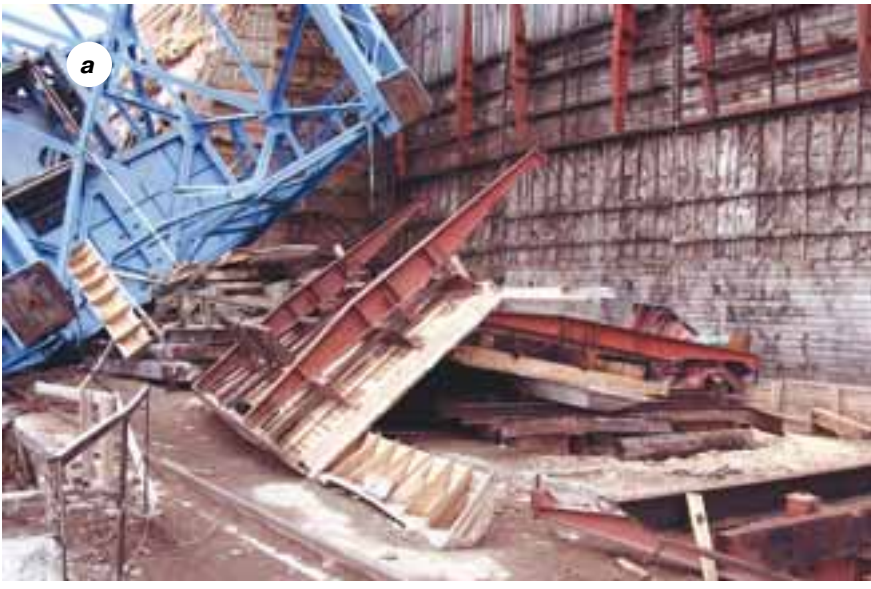
Рис. 5. Последствия аварии башенного крана КБГС-450 (а); передняя правая ходовая тележка крана с механизмом передвижения (б)

- ✧ башня крана нижней частью прикреплена к portalу крана, верхняя ее часть лежит на камне-набросной плотине (отметка 150) (рис. 5, а). Нижняя секция башни деформирована кручением против часовой стрелки на 90°; верхняя секция башни деформирована на 30° от удара о край секции сопряжения;

- ✧ металлоконструкция поворотнo-стреловой части крана деформирована и лежит с северной стороны секции сопряжения 34, кабина управления сорвана с крепления;

- ✧ машинное помещение разрушено, узлы и механизмы сорваны с крепления и разбиты;

- ✧ самопроизвольное движение башенного крана КБГС-450 с последующим опрокидыванием и падением в результате:
- ✧ низкого уровня организации производственного контроля, выразившегося в нарушении порядка эксплуатации крана:

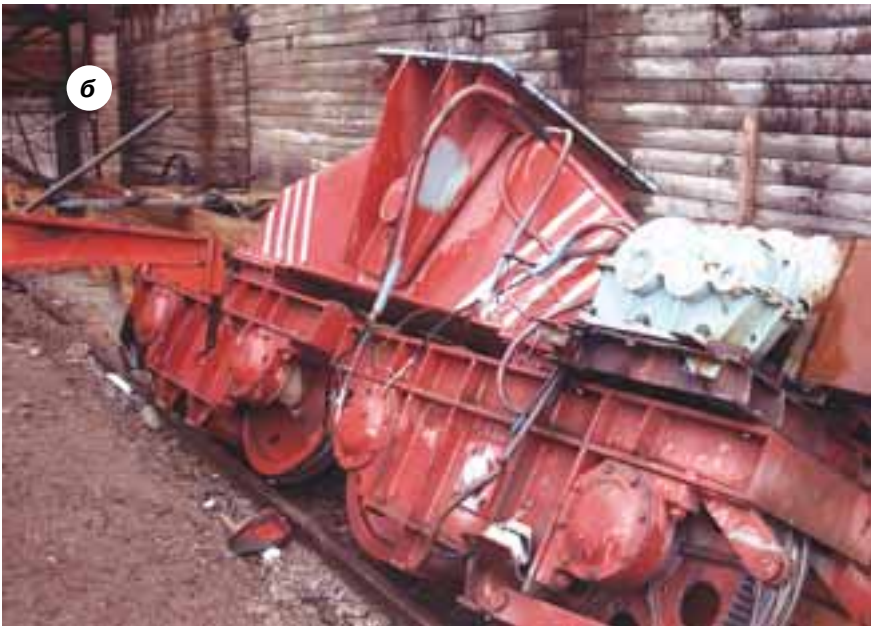
- ✧ в районе секции 34 на восточной нитке рельсового пути лежит передняя правая ходовая тележка, площадка сопряжения с ходовой рамой крана деформирована, болты крепления оборваны, либо со следами срыва резьбы, в деревянном коробе для силового кабеля – два конца кабеля со следами обрыва и короткого замыкания (рис. 5, б).

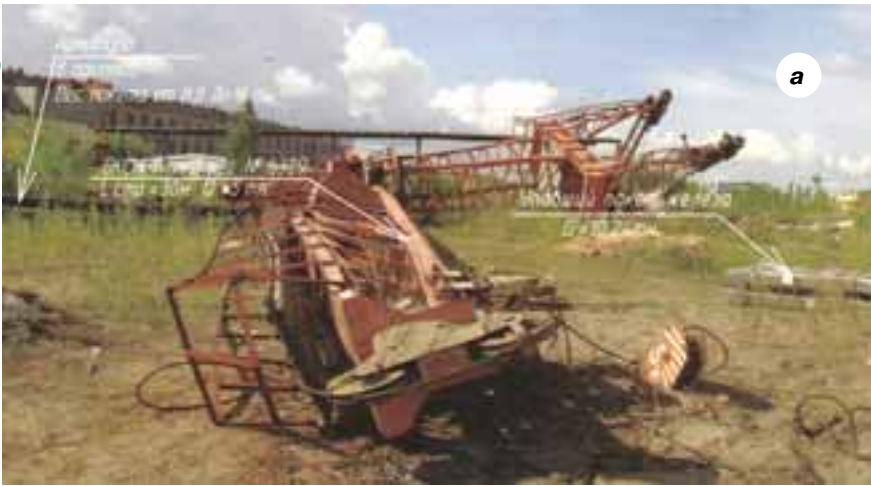
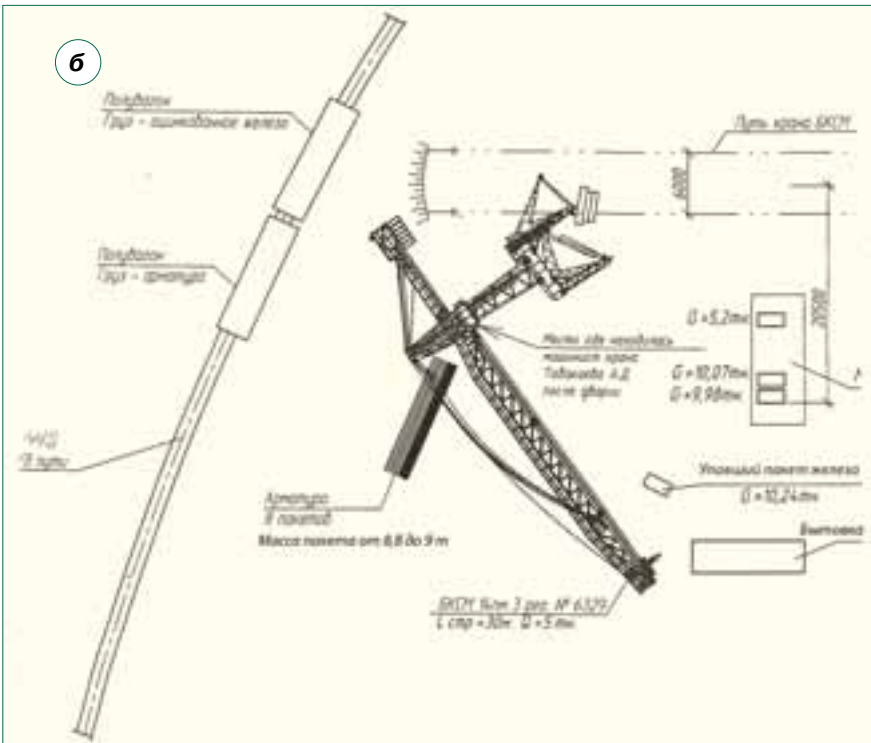
Ρῖς. 6. Ποσῆαῦα αῦαῖα βασηνοῦ κрана БКМ-14ΠΜ3 (α); σῖαῦαῖοῦα ῖαῦαῖοῦα κрана БКМ-14ΠΜ3 (β)

✧ техническая причина аварии (падение крана и повреждение металлоконструкций) – перегруз, превысивший номинальную грузоподъемность в 2,06 раза.
