## ОБСТОЯТЕЛЬСТВА И ПРИЧИНЫ НЕСЧАСТНЫХ СЛУЧАЕВ ПРИ РАБОТЕ СТРЕЛОВЫХ КРАНОВ И ПОДЪЕМНИКОВ (ВЫШЕК) ВБЛИЗИ ЛЭП

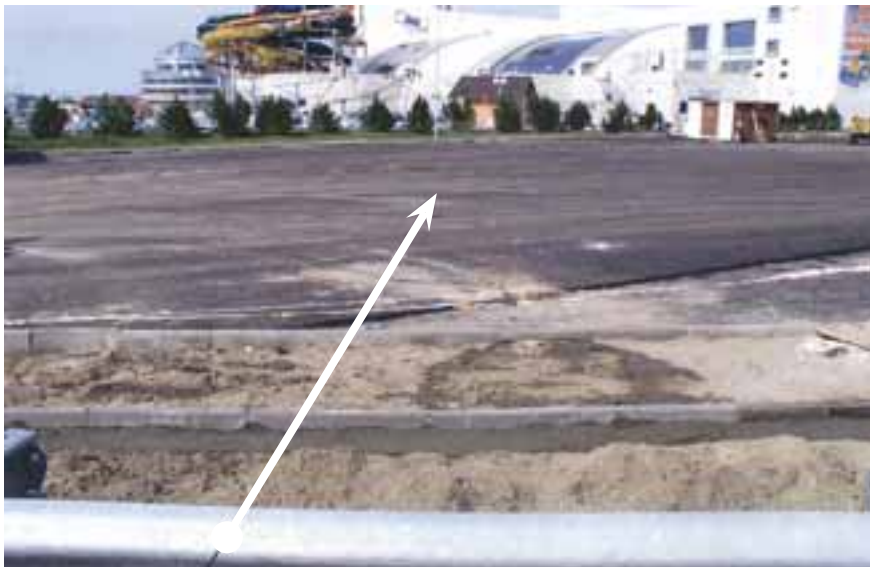
**Рис. 1. Территория аквапарка – место происшествия в ООО «СК «Оримекс-Сувар» (стрелкой указано место расположения крана)**

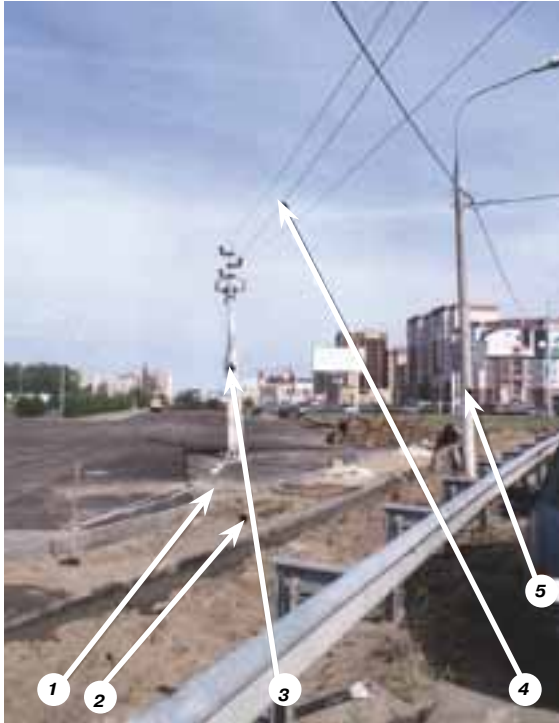
На месте несчастного случая располагаются две опоры разных линий электропередачи. Опора № 1 ВЛ 10 кВ находится на расстоянии 10 м от опоры № 2 воздушной линии наружного электроосвещения. Провода линии электропередачи проходят на высоте около 7 м от поверхности земли. Указанная опора, вблизи которой произошел несчастный случай, – крайняя, далее ВЛ переходит в кабельную линию, проложенную в земле (рис. 2).

**Рис. 2. Место несчастного случая в ООО «СК «Оримекс-Сувар»:** 1 – примерное место расположения бетонного основания стойки ограждения; 2 – место травмирования разнорабочего-стропальщика; 3 – опора № 1; 4 – ВЛ 10 кВ; 5 – опора № 2

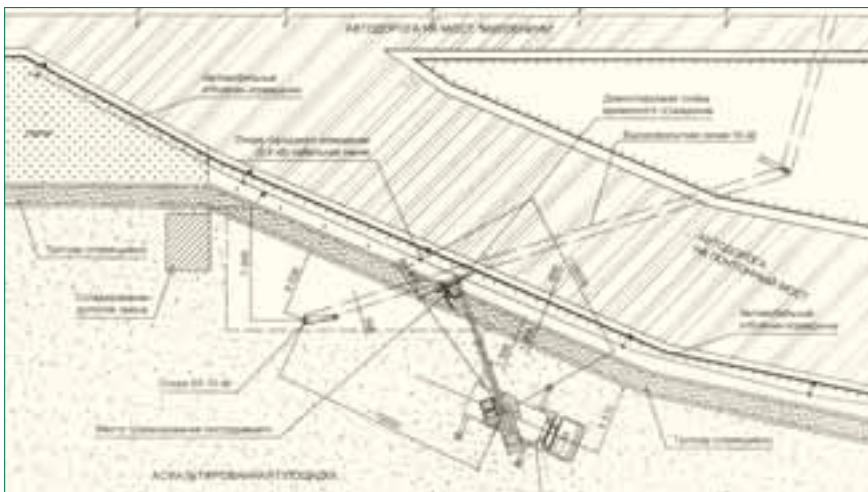
Автомобильный кран «Харбин» (дата выпуска – июль 1992 г.), установленный на расстоянии около 15 м от опоры № 1 (рис. 3) и примерно 10 м от опоры № 2, использовали для демонтажа бетонного основания стойки ограждения. Ориентировочное расстояние между опорой № 2 и демонтируемым бетонным основанием стойки ограждения – 3 м.

**Рис. 3. Схема места несчастного случая в ООО «СК «Оримекс-Сувар»**

При повороте стрелы грузовой канат крана коснулся провода ВЛ 10 кВ, либо приблизился к нему на расстояние менее допустимого, и под действие электрического тока попал разнорабочий, который в этот момент держался за стропы автомобильного крана. Крановщик отвел стрелу крана от проводов, и разнорабочий упал на землю.
