## ОБСТОЯТЕЛЬСТВА И ПРИЧИНЫ НЕСЧАСТНЫХ СЛУЧАЕВ ПРИ ЭКСПЛУАТАЦИИ ЛИФТОВ

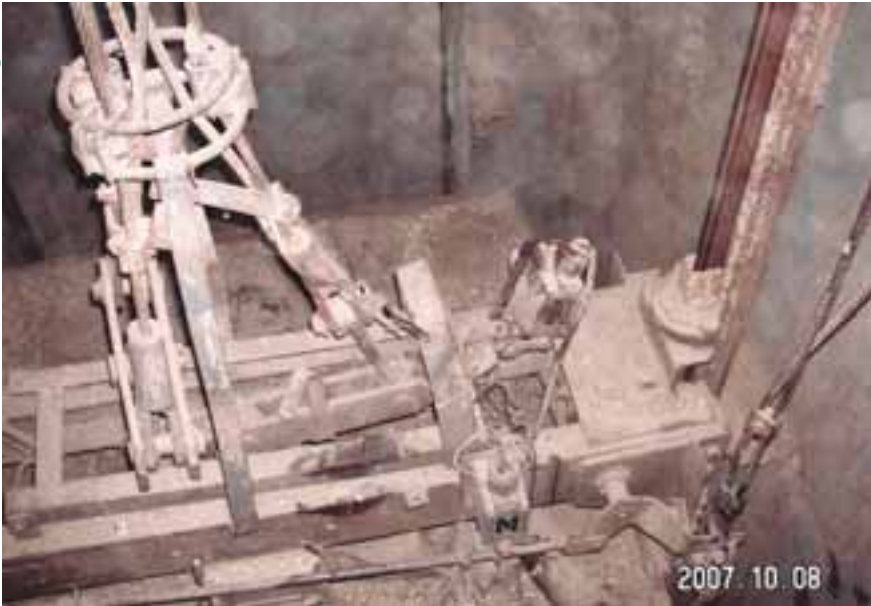
**Рис. 1. Место несчастного случая в ООО «Маячный элеватор» (кабина лифта)**

Доехав до 4-го этажа, женщины вышли из лифта и пошли в сепараторную. При этом дверь шахты лифта закрылась неполностью из-за неисправности механизма блокировки двери шахты, но блокировочная электрическая цепь выключателей замкнулась, включив реле контроля дверей, что дало возможность вызвать кабину с другого посадочного этажа.

В ходе расследования установлено, что освещение на посадочной площадке было в 10 раз ниже нормативного; шахта, по показаниям очевидцев, не освещалась, и освещение ее было включено только после несчастного случая.

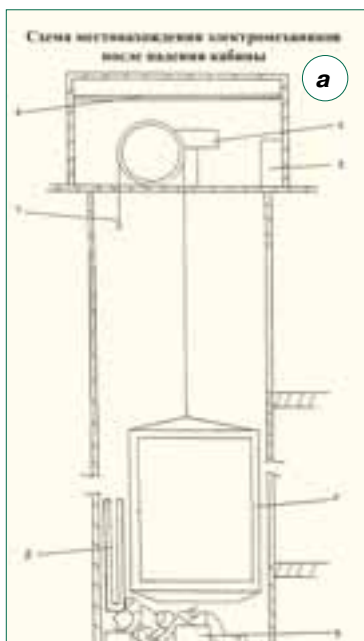
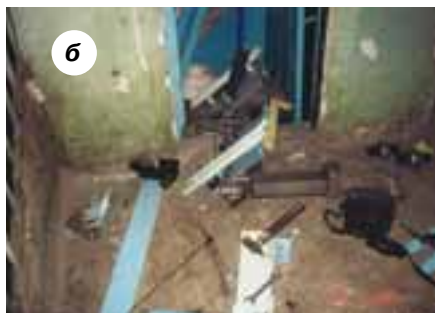
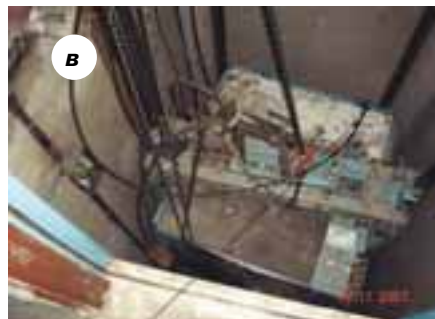
**Рис. 2. Место несчастного случая в ООО «Казлифтсервис-4»:** а – схема аварийного лифта: 1 – монтажная балка; 2 – лебедка; 3 – станция управления; 4 – канат; 5 – противовес; 6 – кабина; 7 – тумба; б – основная посадочная площадка (1-й этаж); в – вид на кабину со 2-й посадочной площадки (стрелкой указан тяговый канат, имеющий обрыв)

зажатым между нижней балкой кабины лифта и буферами и не подававшим признаков жизни.
