## Информация об авариях, происшедших на нефтехимических и нефтеперерабатывающих объектах за 8 мес. 2008 г.

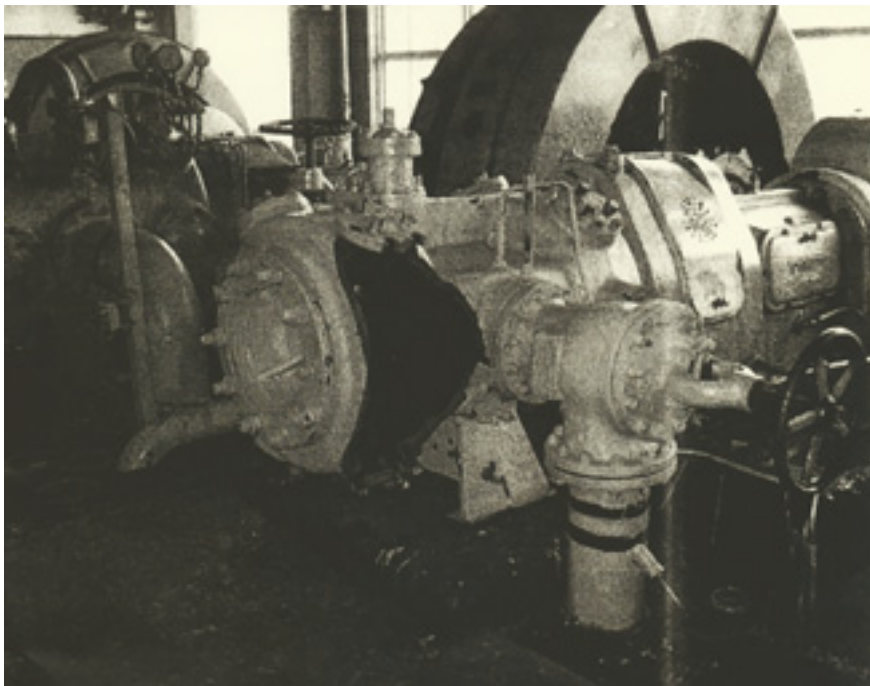
В момент аварии установка работала в нормальном технологическом режиме. Аммиачный компрессор находился в стадии обкатки после капитального ремонта. Во время работы его под нагрузкой разрушилась камера нагнетания корпуса цилиндра 2-й ступени (со стороны крышки цилиндра) (рис. 1).

**Рис. 1.** Место аварии в ОАО «ЛУКОЙЛ-Нижегороднефтеоргсинтез»: разрушенный корпус цилиндра аммиачного компрессора АДК-3 после аварии

на рабочее давление. Персоналом выполнены подготовительные операции: проверена работа маслосистемы, подшипников 1- и 2-й ступеней и электродвигателей. Через 3 мин при рабочем режиме в компрессоре появились глухие стуки, и корпус цилиндра 2-й ступени разрушился в районе нагнетательных клапанов со стороны крышки цилиндра, после чего был произведен аварийный останов компрессора.

Таким образом, выявлена **техническая причина** аварии – разрушение корпуса цилиндра 2-й ступени компрессора в результате попадания в него жидкого аммиака вследствие некачественной подготовки приёмного трубопровода 2-й ступени производственным персоналом:

- ❖ не проведены продувка горячими парами аммиака приёмного и выкидного трубопроводов 2-й ступени, на что указывает диаграмма температуры «выкида» 2-й ступени (по показаниям приборов температура оставалась постоянной, по инструкции – должна была повышаться), и дегазация приёмного трубопровода 2-й ступени;

- ❖ нарушена очерёдность включения 2-й ступени компрессора под нагрузку при его пуске.

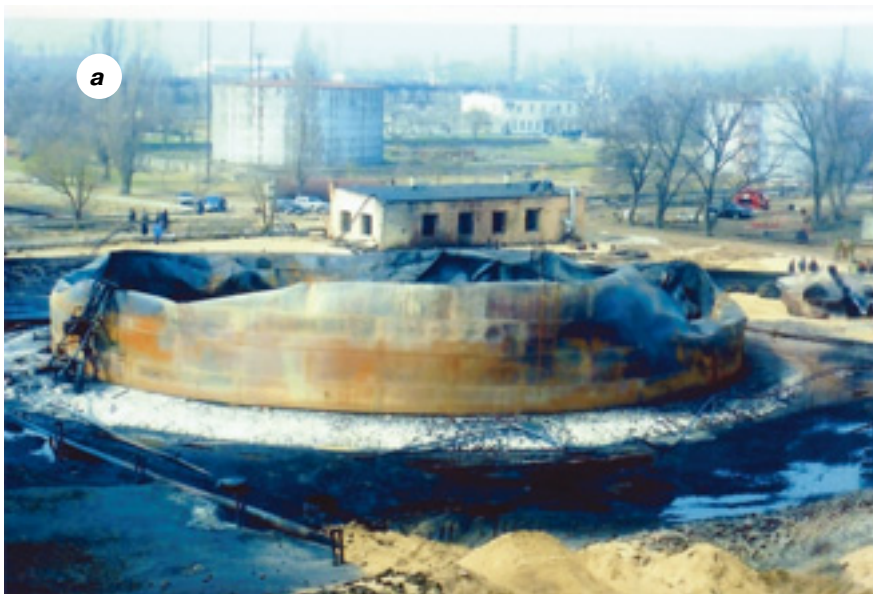
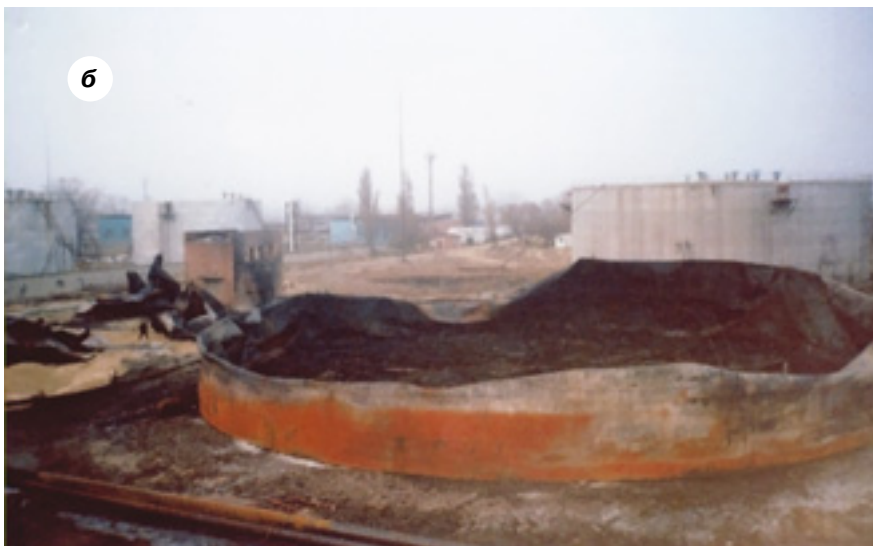
После завершения выгрузки нефти из танкера в резервуары и отстоя операторам было дано задание произвести замеры в резервуарах. С этой целью оператор стала подниматься по шахтной лестнице на резервуар. В момент, когда она находилась на промежуточной площадке верхнего яруса шахтной лестницы, кровля резервуара резко поднялась, и произошёл взрыв. Взрывной волной кровлю разорвало на две части и опрокинуло в обвалование резервуара (рис. 2, а и б). Оператор, спустившаяся по лестнице вниз, была в состоянии шока. От полученных ожогов она скончалась в больнице.

Комиссия, созданная для установления технических причин аварии, с привлечением представителей ИКЦ ООО «Газпром трансгаз Махачкала», Института физики Дагестанского научного центра РАН, ООО «Импульс» – электротехническая лаборатория, пришла к заключению, что причина аварии – заряд статического электричества. При перекачивании нефтепродукта из танкера в резервуарные ёмкости был нарушен технологический регламент на приём и отгрузку нефти и нефтепродуктов с причалов в резервуарные ёмкости тёмного парка перевалочной нефтебазы, в результате чего на границе поверхности нефти и газового пространства накопился заряд статического электричества. Из-за последующего пробоя, вызванного предельной разностью потенциалов и концентрацией статических зарядов, газовый конденсат загорелся, что привело к взрыву нефти в резервуаре.

Рис. 2, а и б. Последствия аварии (деформированный резервуар) и место несчастного случая в ОАО «Дагнефтепродукт»

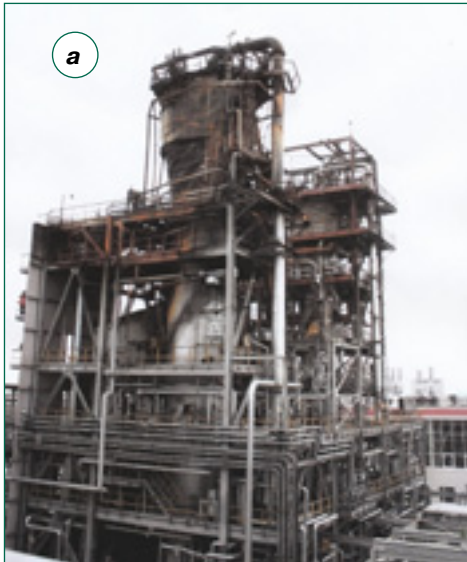
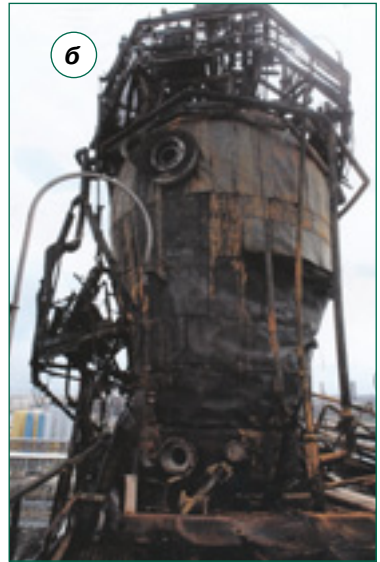
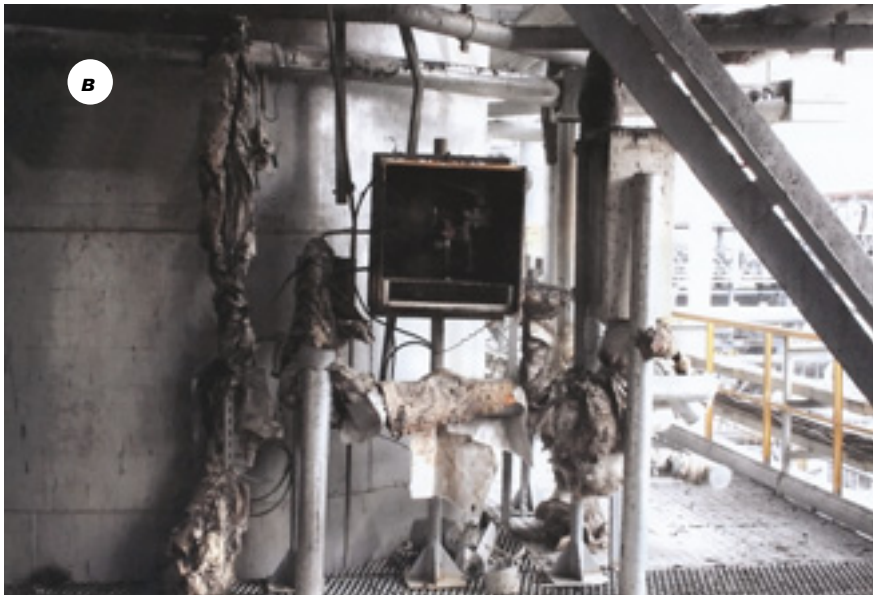
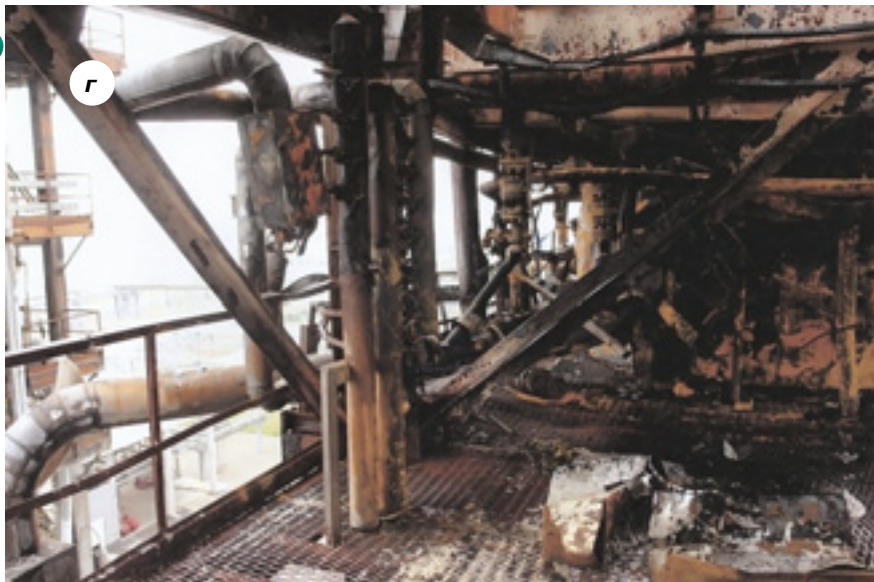
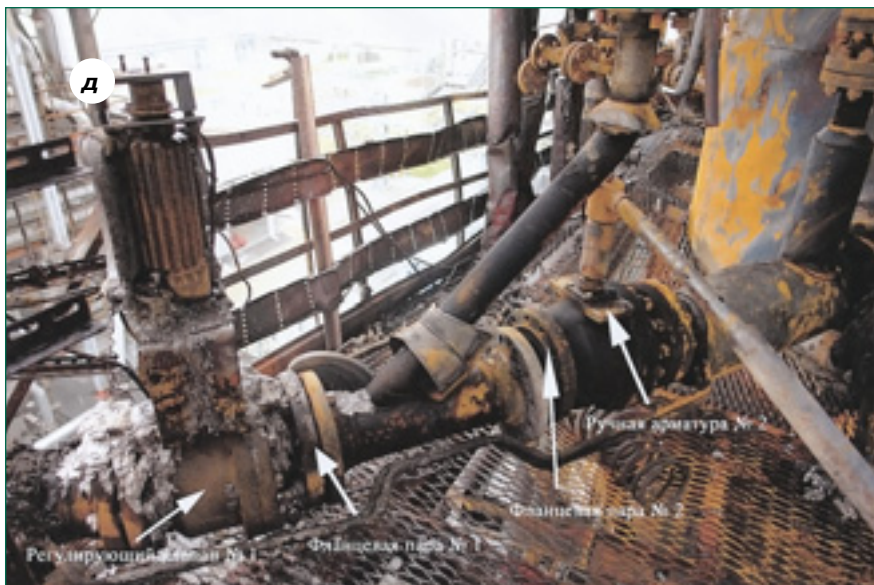
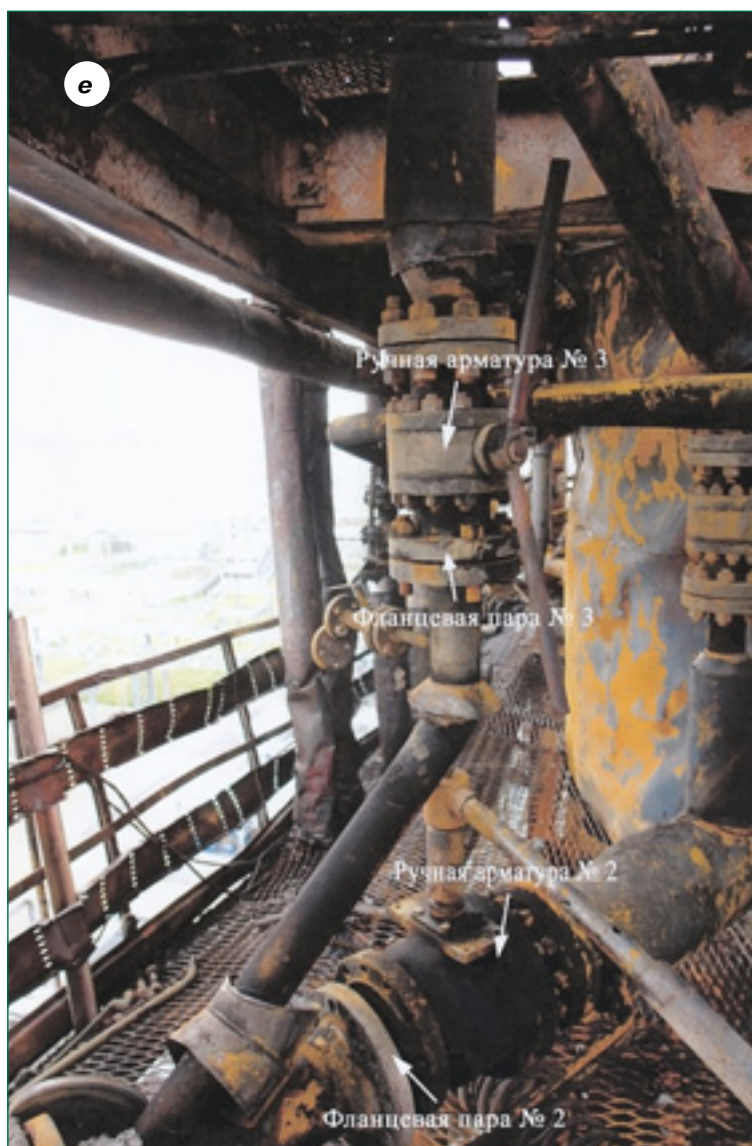
В результате несанкционированных действий заместителя начальника цеха произошёл выброс смеси продувочного газа и незначительного количества порошка полипропилена из продувочной линии с последующим взрывом и воспламенением (рис. 3, а–е). При этом 6 человек получили ожоги различной степени тяжести, от которых 4 человека скончались в больнице.

**Техническая причина аварии** – разгерметизация линии подачи продувочного циркуляционного газа в результате несанкционированного открытия ручного шарового клапана, установленного на линии продувки клапанной сборки G.

**Рис. 3. Место аварии в ООО «Ставролен»:** *а* – общий вид реактора после пожара; *б* – полная деформация металлоконструкций и решёток площадки; *в* – частичная деформация металла трубопроводов обвязки реактора (отметка 17 м); *г* – разрушение металлоконструкций площадок обслуживания и силовых конструкций металлического каркаса реактора; *д* и *е* – система выгрузки PDS-1 реактора после аварии

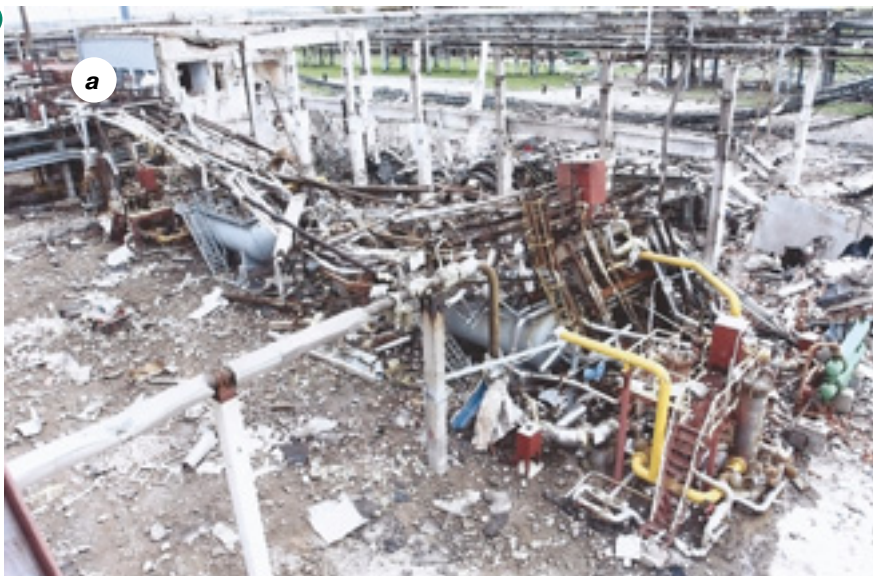
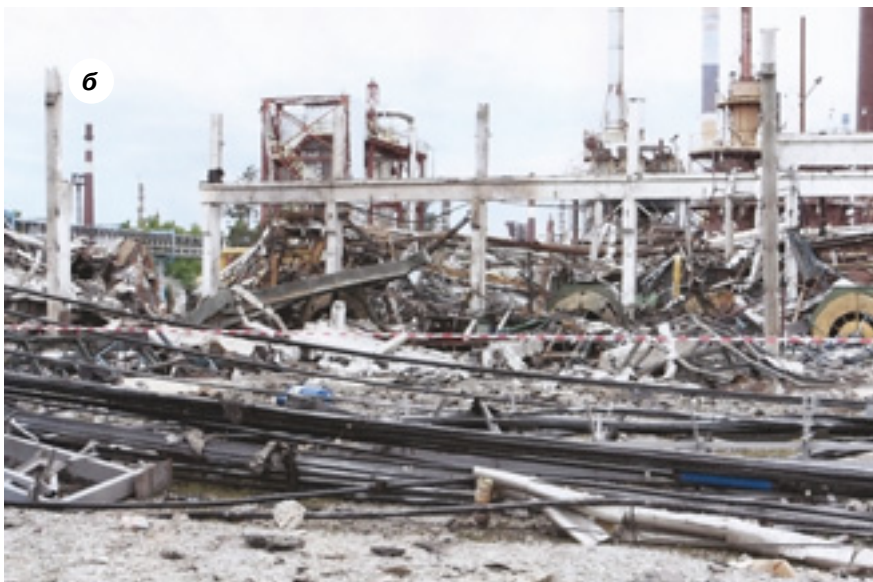
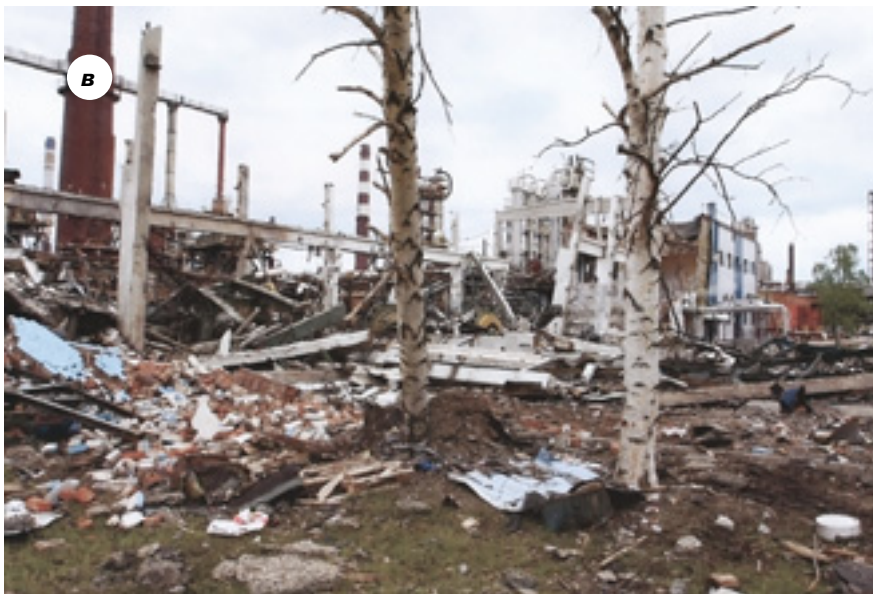
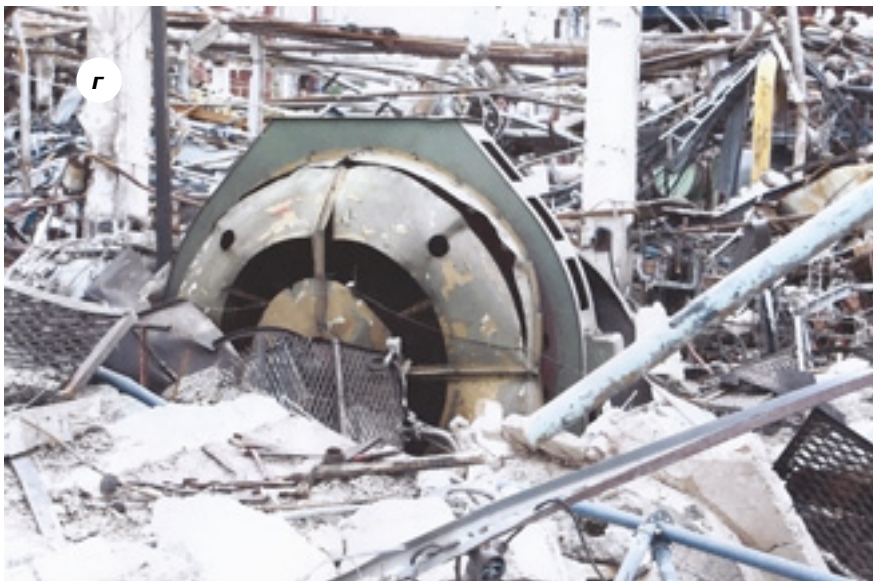
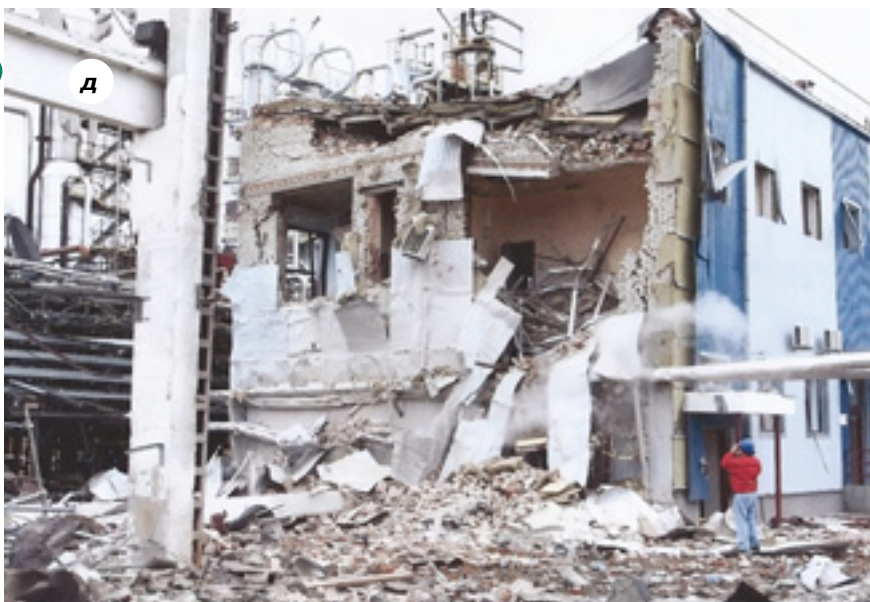
В результате взрыва полностью разрушено здание компрессорной, частично разрушены конструкции, оборудование установки и здание операторной (рис. 4, а–д). Погибли 5 человек.

**Техническая причина аварии** – сверхнормативный износ штока поршневого компрессора, что привело к разрушению сальникового уплотнения со стороны крейцкопфа, разгерметизации компрессора, выбросу большого количества ВСГ в компрессорное помещение и образованию взрывоопасной смеси ВСГ с кислородом воздуха.

**Рис. 4. Последствия аварии в ООО ПО «Киришинефтеоргсинтез»: а – разрушенное здание компрессорной; б и в – компрессорная установки ЛГ-24/7-1200; г – компрессор ПК-2; д – здание операторной установки ЛГ-24/7-1200**

По заключениям экспертов, сальник компрессора разрушился в результате выдавливания уплотнительных колец в зазор между кассетой сальника и штоком, который увеличился вследствие большого износа штока.

Сверхнормативный износ штока произошёл из-за некачественного изготовления вновь установленного штока, который не соответствовал сопроводительным документам (сертификату) поставщика – фирмы ХОЕРБИГЕР ЗАНДОВ с.р.о. (Чехия). Эксплуатация штоков, поставленных этой фирмой, приостановлена.
