## ОБСТОЯТЕЛЬСТВА И ПРИЧИНЫ НЕСЧАСТНЫХ СЛУЧАЕВ ПРИ ЭКСПЛУАТАЦИИ ЛИФТОВ

**22.03.08** Несчастный случай со смертельным исходом при эксплуатации грузового лифта в ОАО «Уфинский комбинат хлебопродуктов» (далее – ОАО «УКХП»), г. Уфа (УТЭН по Республике Башкортостан).

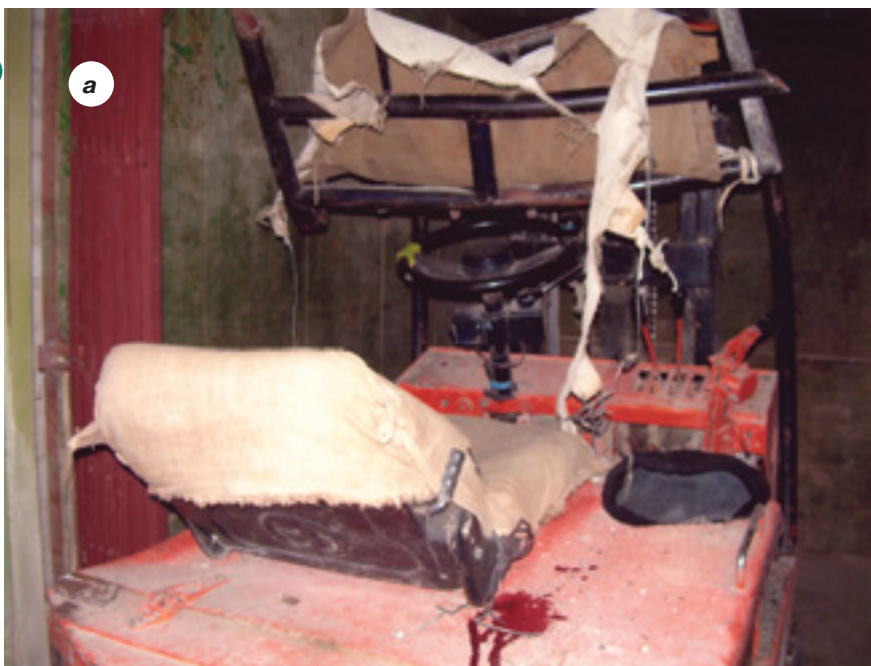
Отсутствует фартучное устройство, контролирующее запираение створок двери шахты 1-го этажа. Верхняя балка двери шахты деформирована, элементы автоматического замка двери шахты деформированы (см. рисунок). На двери шахты 2-го этажа видны свежие следы ремонта с применением сварки; заменены металлические листы двери; листы не окрашены.

**Место несчастного случая в ОАО «УКХП»:** **а** – верхняя балка двери шахты лифта; **б** – электропогрузчик после несчастного случая; **в** – схема места несчастного случая (вид сбоку)
