ОБСТОЯТЕЛЬСТВА И ПРИЧИНЫ АВАРИЙ, ПРОИСШЕДШИХ ПРИ ЭКСПЛУАТАЦИИ ГРУЗОПОДЪЁМНЫХ МАШИН, ПОДЪЁМНИКОВ И ВЫШЕК

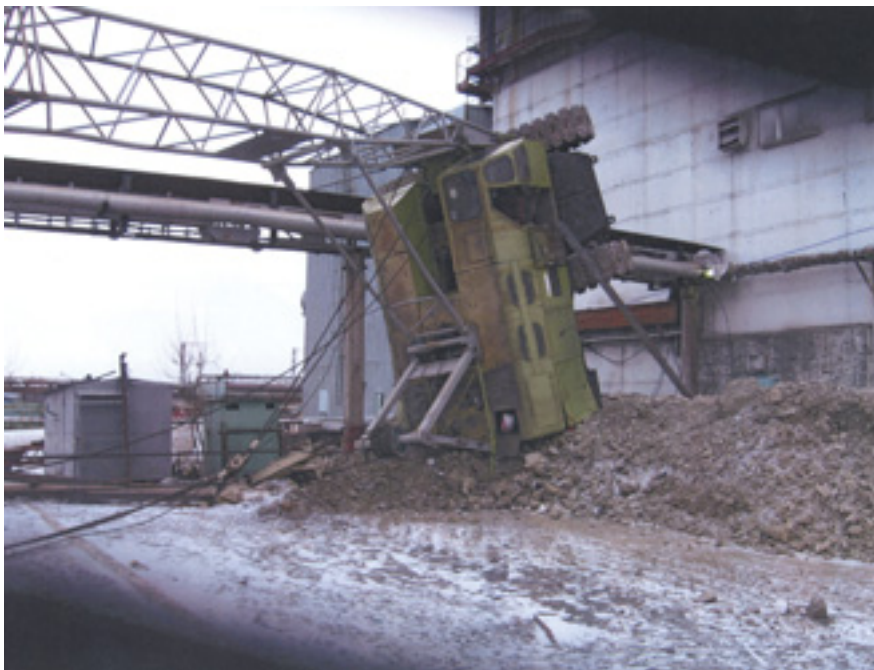
Рис. 1. Место аварии гусеничного крана РДК-250-2 в ЗАО «СИБ РМСУ»

13.03.08 Авария (падение) гусеничного крана РДК-250-2 и групповой несчастный случай со смертельным исходом в ЗАО «СИБ РМСУ», г. Братск (УТЭН по Иркутской области).

- ✧ эксплуатация крана с неисправными приборами и устройствами безопасности (ограничен подъём маневрового гуська, неисправен указатель грузоподъёмности);
- ✧ применение люльки на кране для подъёма и перемещения людей;
- ✧ выполнение строительно-монтажных работ краном без ППРк;
- ✧ допуск к работе в люльке слесарей, не обученных в качестве рабочих люльки;
- ✧ неудовлетворительный производственный контроль за соблюдением требований промышленной безопасности;
- ✧ эксплуатация крана РДК-250-2, отработавшего нормативный срок службы, и в отсутствие положительного заключения экспертизы промышленной безопасности.

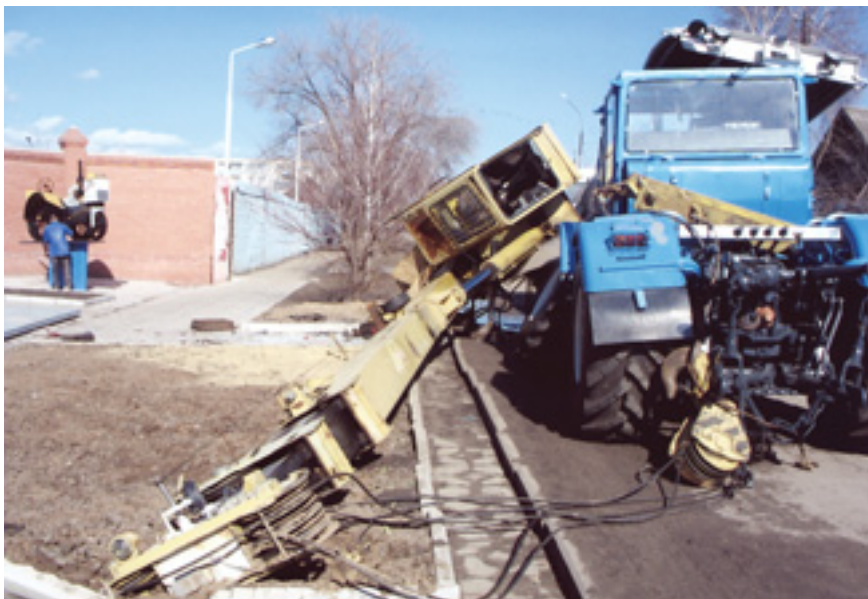
Рис. 2. Общий вид места аварии автомобильного крана КС-3579 в ОАО «Волгодизаппарат»

Расследованием установлено, что произошёл отрыв поворотной платформы крана от опорно-поворотного устройства и падение её на землю в результате разрушения 13 болтовых соединений диаметром 16 мм, вставленных в полуобоймы ОПУ диаметром 18,5 мм, и 23 винтов поворотной платформы (рис. 2).

- ❖ отрыв крановой установки (со стрелой и кабиной машиниста крана) от опорно-поворотного устройства и её падение на землю в результате:
 - ❖ невыполнения в полном объёме работ по техническому обслуживанию крана, в соответствии с графиком согласно инструкции заво-

да-изготовителя по эксплуатации крана, что привело к ослаблению болтовых и винтовых соединений крепления крановой установки к опорно-поворотному устройству и, как следствие, – возникновению дополнительных динамических нагрузок на болты и винты крепления опорно-поворотного устройства при передвижениях и эксплуатации крана и их разрыву;

- ❖ конструктивных недоработок данной модели крана – отсутствие возможности свободного доступа для осмотра и затяжки ослабленных болтовых соединений крепления поворотной платформы;
- ❖ несрабатывания ограничителя грузоподъемности из-за принудительного воздействия на шток реле перегрузки посредством вставки;
- ❖ продолжительного нахождения груза, превышающего грузоподъемность крана, в подвешенном состоянии;
- ❖ осуществление не в полном объеме производственного контроля и слабый технический надзор за содержанием и эксплуатацией крана;
- ❖ выставление крана только на две задние выносные опоры;
- ❖ отсутствие технологической карты на погрузку и разгрузку транспортных средств.

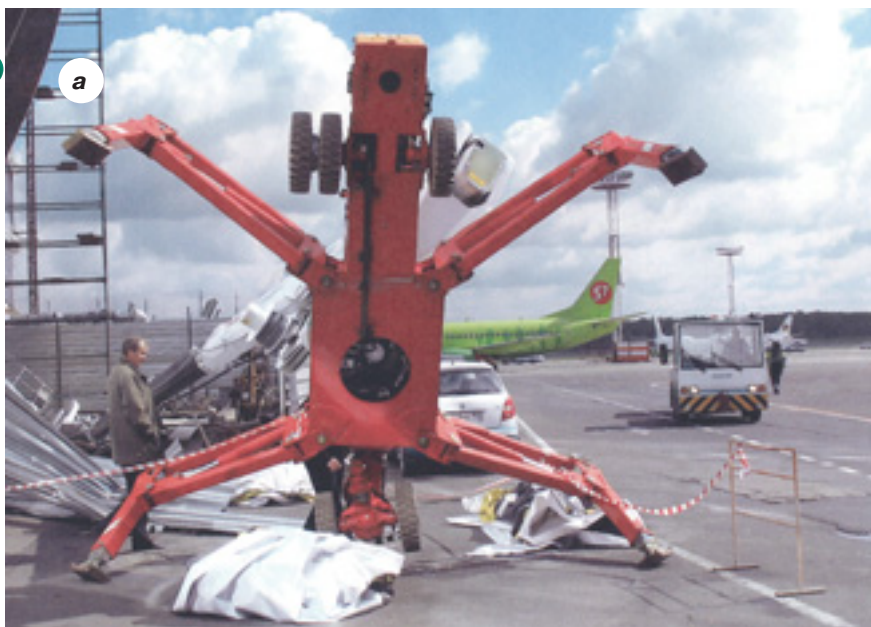
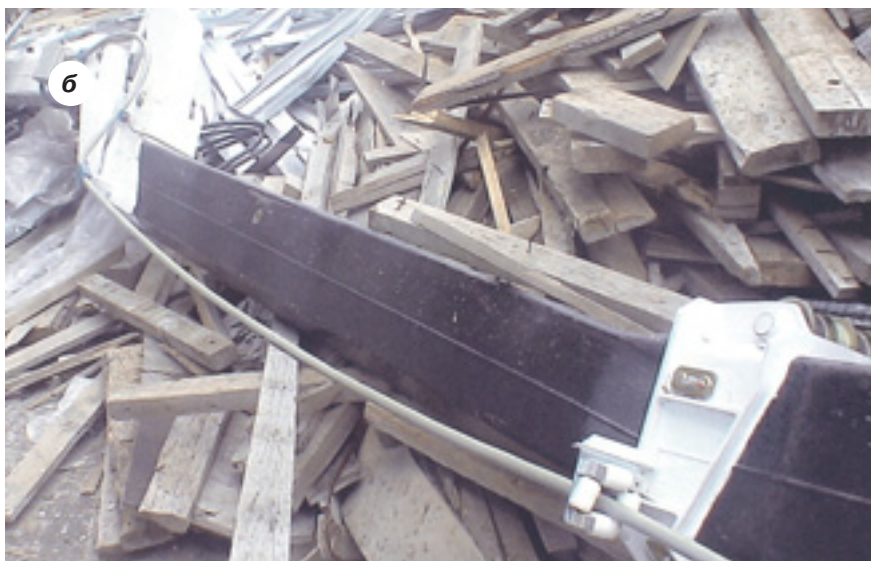
Рис. 3. Последствия аварии в ООО «Омега» (а); место падения люльки (б)

управляя с наземного пульта, несколько раз поднимал люльку без груза (он объясняет эти действия тем, что как раз проверял исправность подъёмника перед началом работы). Затем две мойщицы окон, надев каски и страховочные пояса, взяв пластмассовое ведро с водой и приспособления для мойки окон, зашли в люльку подъёмника и пристегнули карабины страховочных поясов к дугам ограждения люльки. Начальник подгруппы, управляя с наземного пульта, поднял люльку с мойщицами окон на высоту примерно 12–13 м. Начали мойку витража 2-го этажа, с левого края павильона № 1. Гусёк стрелы был выдвинут, люлька ориентирована широкой стороной вдоль здания. По мере того, как мойщицы заканчивали очищать 1- и 2-й ярусы стеклопакетов, по их команде оператор перемещал люльку вдоль витража до следующего ряда стеклопакетов. Для этого он поворачивал опорно-поворотный круг вправо и выдвигал стрелу. Так было вымыто 6 из 10 рядов стеклопакетов. Примерно в 11 ч 30 мин, для того, чтобы можно было доставать до 7-го ряда стеклопакетов, мойщица подала команду начальнику подгруппы передвинуть люльку к 7-му ряду стеклопакетов, т.е. в сторону строящегося здания. В момент начала передвижения люльки вправо вдоль здания подъёмник начал опрокидываться в сторону пристраиваемого к павильону № 1 строения (рис. 3, а).

На основании осмотра места аварии и сведений, приведённых в заключении экспертизы № 1133-03-08 по техническому диагностированию подъёмника, установлено, что в момент опрокидывания высота подъёма люльки составляла 12,3–12,7 м, вылет люльки 13–13,4 м, что превышало допустимый вылет, указанный в паспорте – 12,2 м. При падении люлька с находящимися там мойщицами, ударившись по касательной о стену строящегося здания, что несколько уменьшило скорость падения, упала на землю (рис. 3, б). Во время падения одна из мойщиц оказалась на полу люльки (травма – перелом 6-го ребра справа и перелом тела грудного позвонка), а другая – упала на напарницу (закрытый перелом 9- и 10-го рёбер справа, ушибы, ссадины правой голени, ушиб грудной клетки).

- ❖ опрокидывание подъёмника вследствие потери устойчивости из-за превышения допустимого грузового момента в результате несрабатывания системы ограничения грузового момента, которая не должна была допустить выход люльки за пределы рабочей зоны;
- ❖ подъёмником управлял начальник подгруппы, не прошедший первичную подготовку и аттестацию по специальности оператор подъёмника в профессионально-техническом учебном заведении и (или) на курсах учебно-курсового комбината;
- ❖ начальник подгруппы допущен к управлению подъёмником без медицинского осмотра, необходимого для разрешения выполнять данную работу;

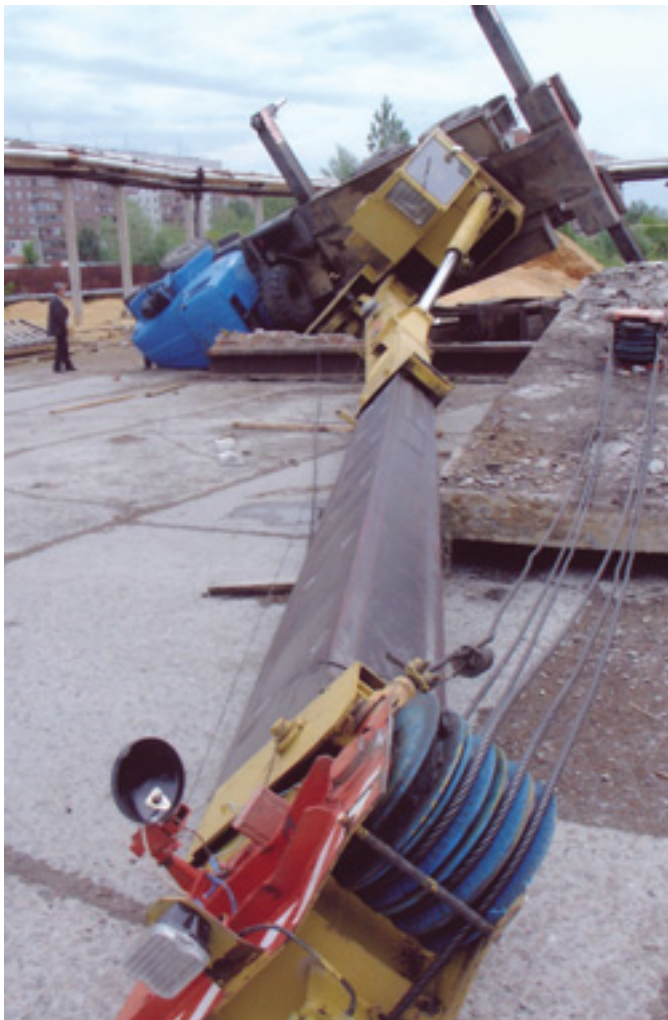
Рис. 4. Автомобильный кран KC-45721 после аварии (ООО «Кранмонтаж»)

От ООО «ДСгрупп» был выделен стропальщик. Прораб устно уведомил о массе плит крановщика, назвав величину 6–7 т. Крановщик провёл самостоятельно расчёт массы плиты и согласился, что плита перекрытия весит около 6–7 т. Стropальщик, зацепив плиту за монтажные петли, дал команду на подъём. Крановщик поднял её краном и начал поворачивать вправо. При повороте к левой задней выносной опоре кран стал резко заваливаться вправо. Крановщик выключил механизм поворота, а затем, снова включив его, стал поворачивать груз влево, включив при этом механизм опускания груза. Плита совершала маятниковые движения, и под действием динамической нагрузки, а также перегруза кран упал (рис. 4).

❖ 1-й корневой части стрелы в горизонтальной плоскости, полученная от удара 2-й вставки стрелы о плиту в момент падения крана на бок;

- ✧ 2-й части стрелы в горизонтальной плоскости;
- ✧ оголовка стрелы с разрушением блочков для подвешивания грузового крюка;
- ✧ 3-й части стрелы в горизонтальной плоскости;
- ✧ левая передняя направляющая выдвигания опоры аутригера имеет порывы по основному металлу и сварным швам вертикальных стенок и нижнего листа в зоне их приварки друг к другу;
- ✧ зона опирания левого переднего аутригера в рабочем положении и элемент усиления направляющей имеют пластические деформации и порывы;
- ✧ деформация штока гидроцилиндра выдвигания левой опоры аутригера;
- ✧ прибор безопасности ОГМ-240 имеет место вмешательства в систему настройки. Объективное считывание невозможно;
- ✧ вахтенный журнал на кран отсутствовал после аварии;
- ✧ при расчёте плиты перекрытия установлено, что её масса равна 10,8 т. Грузоподъёмность крана на вылете стрелы 7 м – 5,74 т, перегруз крана составил 188 %.

- ✧ неисправность ограничителя грузоподъёмности ОГМ-240;
- ✧ нарушение технологии производства работ, а именно: отсутствие ППРк на демонтаж плит перекрытия и отсутствие разработанной схемы строповки плиты перекрытия с указанием её массы;
- ✧ перегруз крана;
- ✧ неправильная организация производства работа именно:
 - ✧ неэффективность производственного контроля, отсутствие планирования и проведения необходимых проверок опасных производственных объектов при направлении кранов сторонним организациям со стороны лица, ответственного за осуществление производственного контроля;
 - ✧ принятие управленческих решений по работе крана, необходимых при отсутствии ППРк;
 - ✧ нарушение технологической и производственной дисциплины – самостоятельный подъём груза, на который не разработаны схемы строповки;
 - ✧ производство работ по демонтажу при отсутствии ППРк.

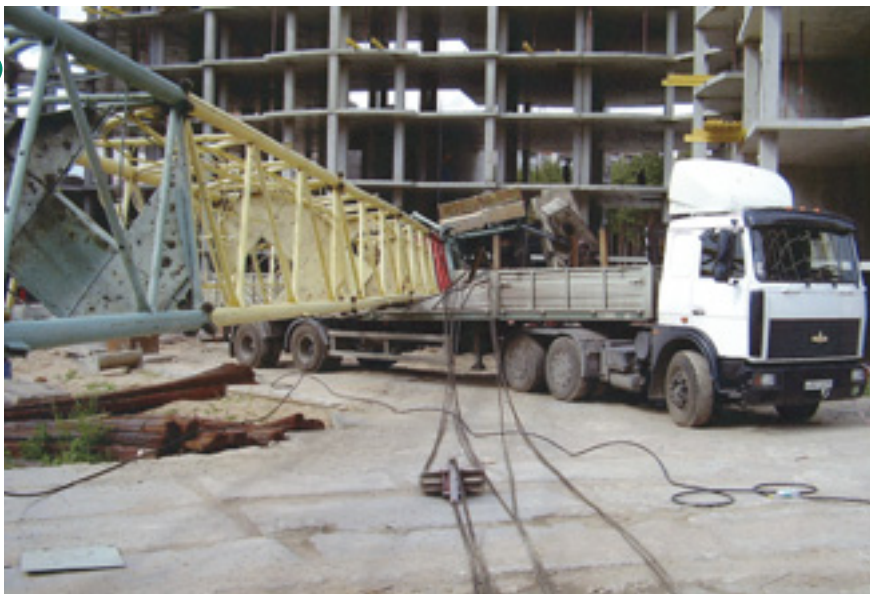
Рис. 5. Последствия аварии (падение башенного крана КБ-403А) в ООО «Выбор»

ся набор с отрывом ходовой рамы от опорного устройства башни, и башня крана упала на левую сторону (по направлению стрелы) (рис. 5). При этом крановщица была травмирована. Прибывшие по вызову заместителя генерального директора по строительству работники скорой медицинской помощи констатировали её смерть.

После аварии башня крана КБ-403А лежит на боку перпендикулярно крановому пути в сторону ул. Бульвар Победы, поворотная часть крана оторвана от ходовой рамы, одна из ведущих тележек ходовой рамы развёрнута под углом к оси кранового пути, средняя часть башни крана лежит на кузове грузового автомобиля, находившегося под разгрузкой и стоящего на расстоянии 19,3 м от оси вращения крана. Оголовок башни лежит на кабине другого грузового автомобиля. Деформированная стрела крана оторвана от башни по креплению. Ходовая рама находится на рельсах кранового пути. Кабина крана оторвана по креплениям от башни крана и находится около коренной секции стрелы.

- ✧ подъём краном груза, превышающего его паспортную грузоподъёмность;
- ✧ эксплуатация крана с неисправным ограничителем грузоподъёмности;
- ✧ неудовлетворительная организация производства работ краном;
- ✧ допуск к обслуживанию крана рабочих, не обученных в качестве стропальщиков.

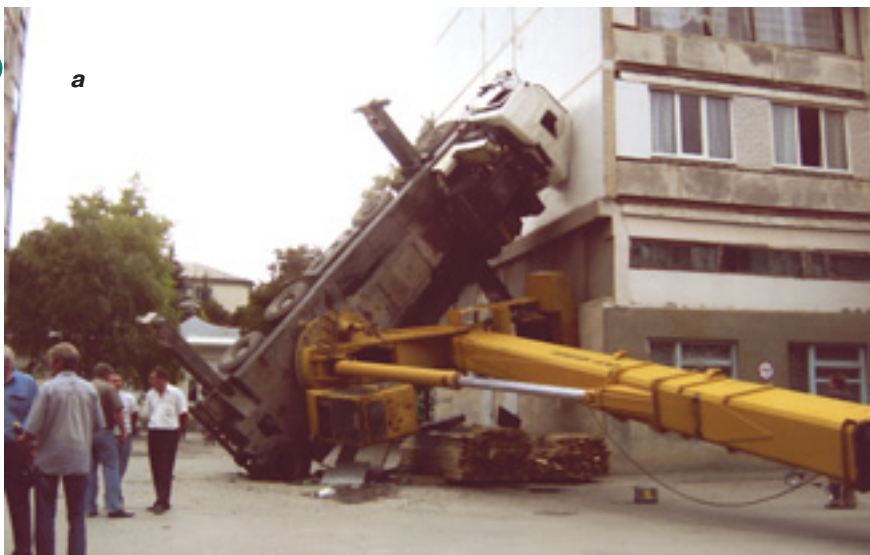
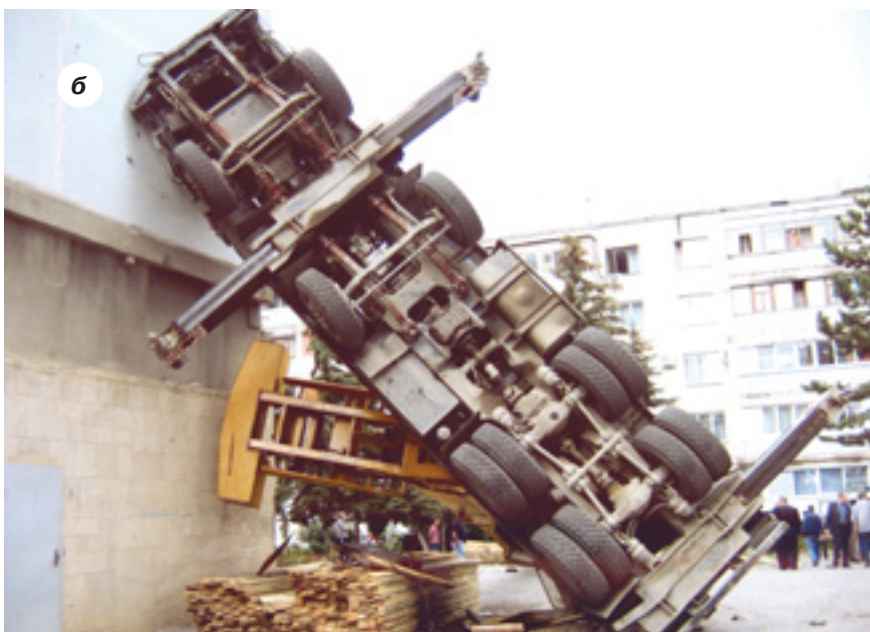
Рис. 6, а и б. Последствия аварии автомобильного крана КС-6476 в ООО «Ространс»

10 сентября 2008 г. для выполнения работ по подъёму пиломатериала на крышу дома директор ООО «Ространс» дал указание крановщику направить автомобильный кран КС-6476 для работы в г. Ессентуки без оформления соответствующей заявки. Прибыв на место работ в 14 ч 30 мин, крановщик установил кран в проезде между двумя домами на все выносные опоры без инвентарных деревянных подкладок. Левые и передняя правая опоры были выставлены на асфальтовом покрытии. Под правой задней опорой асфальтовое покрытие отсутствовало (грунт – песчано-гравийный), имелись следы земляных работ. По оси установки правых выносных опор на расстоянии 1 м от передней опоры расположен люк подземных коммуникаций. На месте производства работ отсутствовал ответственный за безопасное производство работ краном, строповку груза проводили работники строительной компании «Строитель», не имеющие удостоверений стропальщика. В 15 ч 30 мин груз пиломатериалов массой 3015 кг был поднят на высоту около 18 м при длине стрелы 34 м и вылете 8 м. Во время поворота крана в левую сторону (в сторону задних опор) правая задняя опора просела, кран потерял устойчивость и опрокинулся в сторону дома. Оголовок стрелы упёрся в лоджию квартиры на 1-м этаже. Груз пиломатериалов упал на газон на расстоянии 7,5 м от дома. Деформированы металлоконструкции стрелы и повреждена гидросистема (рис. 6, а и б).

- ✧ установка крана:
 - ✧ на неподготовленную площадку без учёта категории и характера грунта;
 - ✧ на выносные упоры без применения инвентарных подкладок;
- ✧ допуск к управлению краном крановщика, не прошедшего периодическую проверку знаний и стажировку на данной модели крана;
- ✧ производство работ краном КС-6476 без технологических карт;
- ✧ в ООО «Ространс» не организован технический надзор за безопасной эксплуатацией грузоподъемных кранов;
- ✧ специалисты, ответственные за содержание крана в исправном состоянии, и лица, ответственные за безопасное производство работ, приказом по предприятию не назначены.

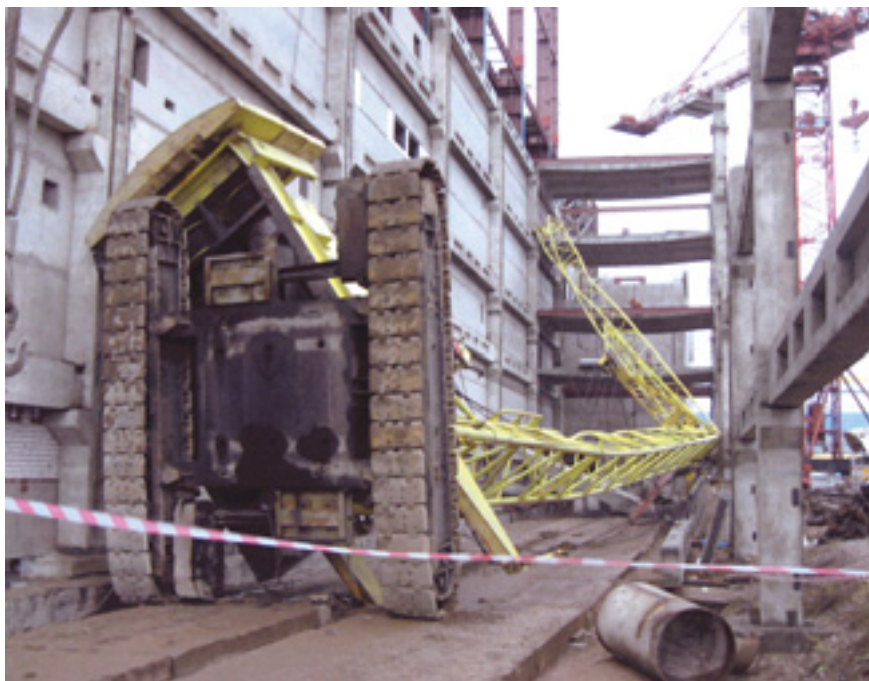
Рис. 7. Последствия аварии (падение гусеничного крана СКГ-631) в ООО СпецСтальМонтаж»

щегося здания. Кран находился между рядами В–Г, в осях 7–8. Угол уклона места стоянки крана не превышал 1° . Площадка складирования располагалась за рядом Г, в осях 8–9 строящегося здания. Перед началом подъёма один из монтажников предупредил работников сторонней организации, выполнявших работы по монтажу крана БК-1000, о необходимости покинуть рабочее место, так как перемещаемая плита перекрытия должна проходить непосредственно над монтируемым краном. Монтажники застопорили железобетонную плиту в месте складирования с помощью 4-ветвевго стропа за 4 петли плиты. Машинист крана, убедившись в правильности строповки груза, после полученной команды от стропальщика, при минимальном вылете гуська, после подачи сигнала о начале подъёма груза, приподнял груз на высоту примерно 200 мм. Проверив устойчивость крана, по команде стропальщика он продолжил подъём груза, однако не учёл, что при подъёме груза массой, близкой к наибольшей грузоподъёмности крана, вылет стрелы и маневрового гуська под действием груза, в результате податливости стрелового полиспафта и других несущих элементов крана, может увеличиться, и если при этом вылет превысит наибольшую допустимую величину для подъёма данного груза, то его необходимо уменьшить включением стреловой лебёдки или лебёдки изменения вылета гуська. Перед каждым манёвром машинист подавал звуковой сигнал. Подняв груз на высоту примерно 15–16 м, крановщик включил механизм поворота крана без учёта того, что при больших вылетах и большой высоте подъёма крюка во время вращения могут возникнуть значительные инерционные усилия и сильное раскачивание груза. Проведя груз над монтируемым краном, во время приближения его к колоннам строящегося здания по ряду Г, крановщик почувствовал, что кран начал медленно наклоняться в сторону груза с увеличением вылета стрелы (за счёт наклона крана). Нахождение груза массой 16,5 т (что на 500 кг больше допустимого) на большой высоте при постоянном увеличении вылета (и соответственно опрокидывающего момента) привело к опрокидыванию крана (рис. 7).

При опрокидывании крана с грузом перемещаемая плита перекрытия, находившаяся в горизонтальном положении, опускаясь продольным ребром жёсткости, задела колонну по ряду Г (ось 5, на высоте 9,5 м). Затем плита развернулась на 90° , заняв вертикальное положение, что привело к многократному увеличению нагрузки на две ветви 4-ветвевго стропа и, как следствие, к их обрыву. При этом две нижние петли плиты деформировались внутрь плиты. После этого плита, задев ригельные балки в осях

4–5 по ряду Г, упала с высоты 8 м на ребро и упёрлась в колонну по ряду Г, ось 4. Вслед за этим на плиту перекрытия упала металлоконструкция стрелы крана, а упавшая ранее плита оказалась на расстоянии 36 м (длина стрелы крана) от оси вращения крана. Гусёк крана деформировался и оказался под углом от оси 4 ряда Г к оси 3 ряда В в пролёте строящегося здания.

- ✧ неисправность ограничителя грузоподъёмности крана;
 - ✧ подъём и перемещение краном груза, превышающего его грузоподъёмность;
 - ✧ неудовлетворительная организация производства работ краном, а именно:
