Информация об авариях, происшедших на нефтехимических и нефтеперерабатывающих объектах за 8 мес. 2009 г.

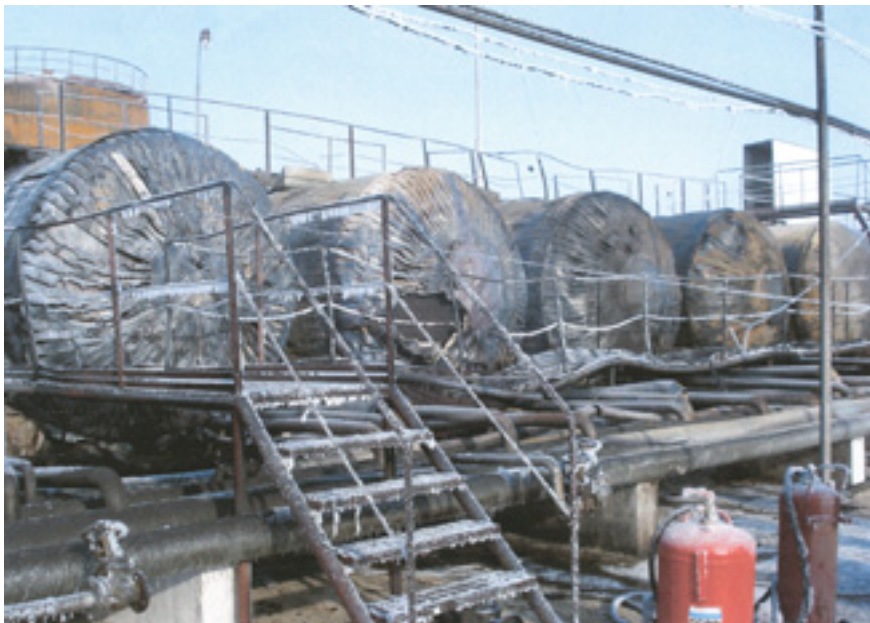
Технологическое оборудование в день аварии работало в штатном режиме. Согласно опросу очевидцев, было отмечено «парение» из-под крышки люка резервуара с мазутом, и операторы для выяснения причины «парения» побежали к резервуару, возле которого находились 10 рабочих. Через некоторое время произошёл взрыв паров нефтепродуктов (рис. 1). В результате пострадали 10 человек, двое из них со смертельным исходом.

Расследование показало, что **техническая причина аварии** – перегрев некондиционного мазута в резервуаре с последующим выделением лёгких углеводородов и образованием взрывоопасной газовой среды в каре резервуарного парка. К этому привело отсутствие постоянного контроля температуры мазута в резервуаре при его нагреве паром и взрывобезопасности газовой среды в резервуарном парке. Кроме того, комиссия по расследованию происшествия установила, что значительное число пострадавших при аварии обусловлено неправильными действиями производственного персонала при локализации аварийной ситуации: операторы и слесари не подготовлены к действиям при авариях и не обеспечены спецодеждой.

Рис. 1. Резервуарный парк нефтепродуктов после аварии

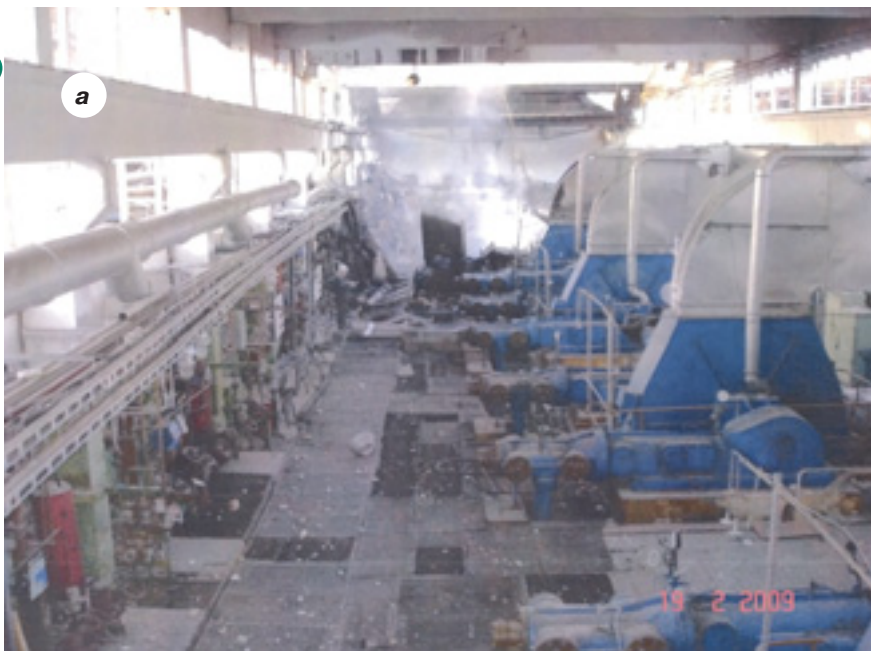
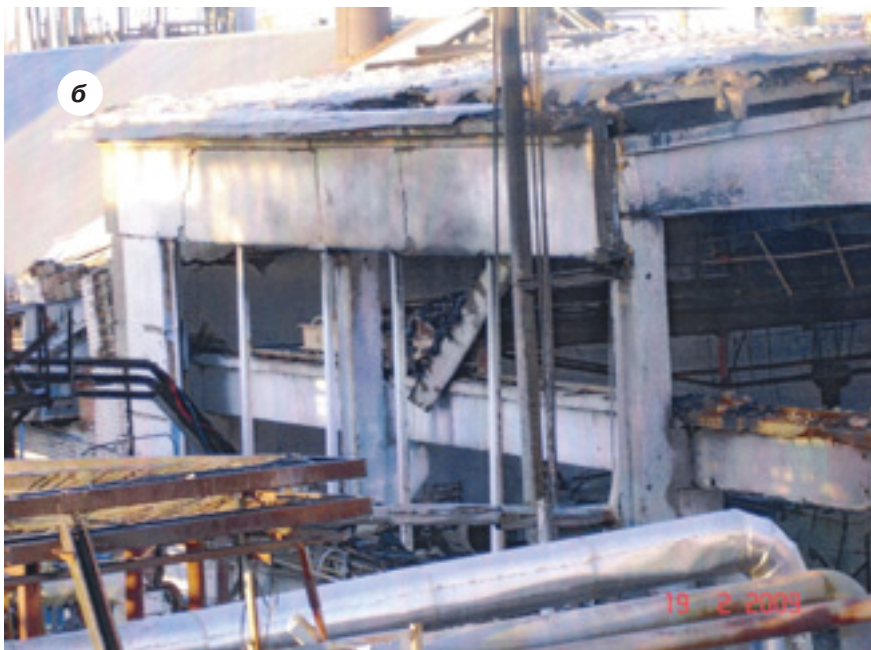
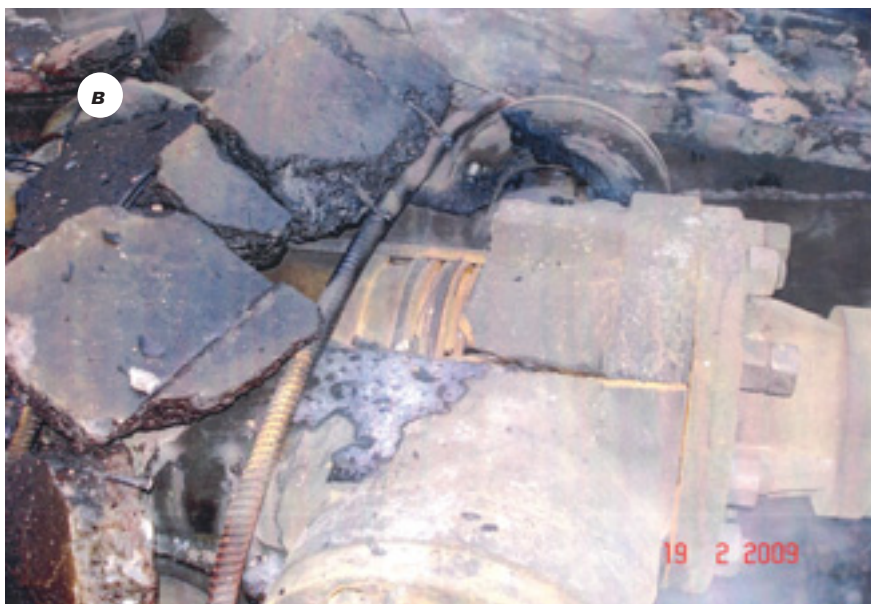
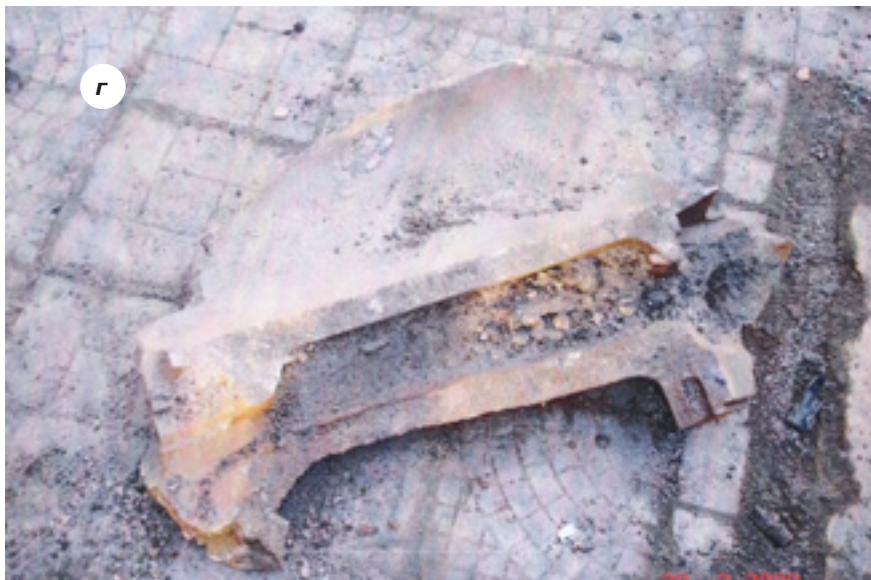
Установка работала в нормальном технологическом режиме. Параметры ведения технологического процесса соответствовали регламентным. Замечаний о работе оборудования, приборов контроля и автоматизации не было. В районе компрессора ПК-5, предназначенного для циркуляции водородсодержащего газа, произошёл взрыв, сопровождавшийся частичным разрушением здания компрессорной с последующим пожаром (рис. 2, а–г). Машинист компрессорной незадолго до взрыва покинул помещение. В результате аварии персонал не пострадал.

Техническая причина разрушения компрессора – несоответствие материального исполнения корпуса цилиндра компрессора, изготовленного ОАО «Пензкомпрессормаш». Вместо высокопрочного чугуна с шаровидным графитом марки ВЧ 45-5, указанного в Технических условиях на поставку циркуляционного газового компрессора 5Г 110/30-60, был применён серый чугун марки Сч10, что привело к снижению прочностных характеристик корпуса цилиндра.

Рис 2. Последствия аварии в ОАО «Уфимский НПЗ»: а – общий вид компрессорной; б – вид здания компрессорной с восточной стороны; в – общий вид разрушенного цилиндра; г – фрагмент оторванной части корпуса цилиндра

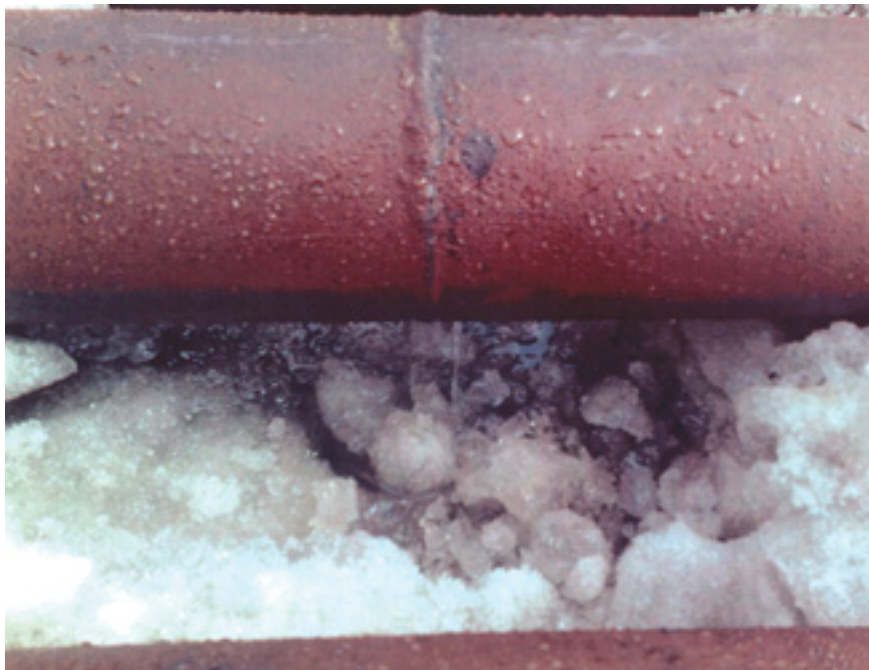
Рис. 3. Место истечения продукта из технологического трубопровода на Норильской нефтебазе (ЗАО «Таймырская топливная компания»)

Технические причины аварии: наличие в сварном шве недопустимого дефекта сварки – непровара корня шва, создавшего дополнительные нерасчётные напряжения при работе сварного соединения. Также установлено, что разрушение указанного соединения связано с длительной эксплуатацией трубопровода при значительных знакопеременных температурах и использование при монтаже трубопровода в качестве основного и присадочного материалов стали и электродов, рассчитанных на работу при отрицательных температурах не ниже -30°C .

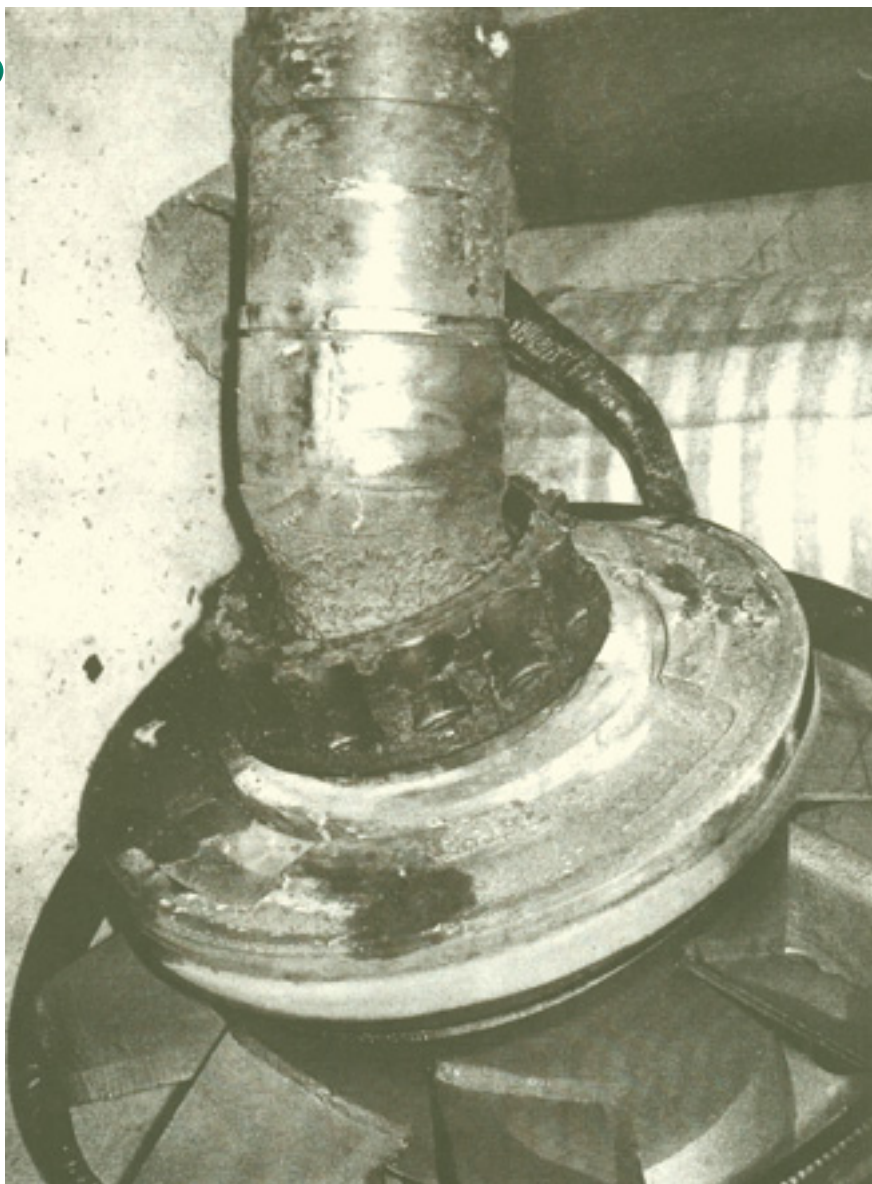
В 11 ч 31 мин находившийся в открытой насосной оператор услышал посторонний стук в районе расположения насоса Н-2. Подойдя к нему, он обнаружил сильную вибрацию агрегата и остановил его от кнопки по месту. В момент останова электродвигателя (снижения оборотов) произошло воспламенение насоса (рис. 4). Установка АВТ-5 была аварийно остановлена.

Рис. 4. Передний подшипниковый узел ротора электродвигателя на аварийном насосе (ООО «ЛУКОЙЛ-Нижегороднефтеоргсинтез»)

Техническая причина выхода из строя электродвигателя насоса – наличие скрытого дефекта переднего подшипника качения электродвигателя, приведшего к его заклиниванию и нагреву с последующей деформацией вала ротора электродвигателя. Причина загорания – разгерметизация торцевого уплотнения насоса с последующим истечением нефтепродукта вследствие повышенной вибрации агрегата, вызванной деформацией вала насоса и вала ротора электродвигателя.

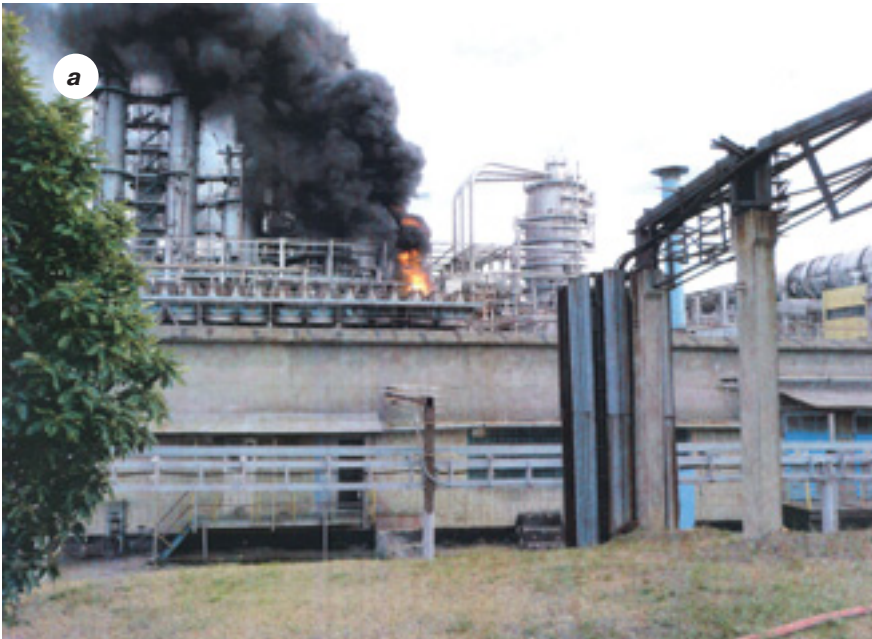
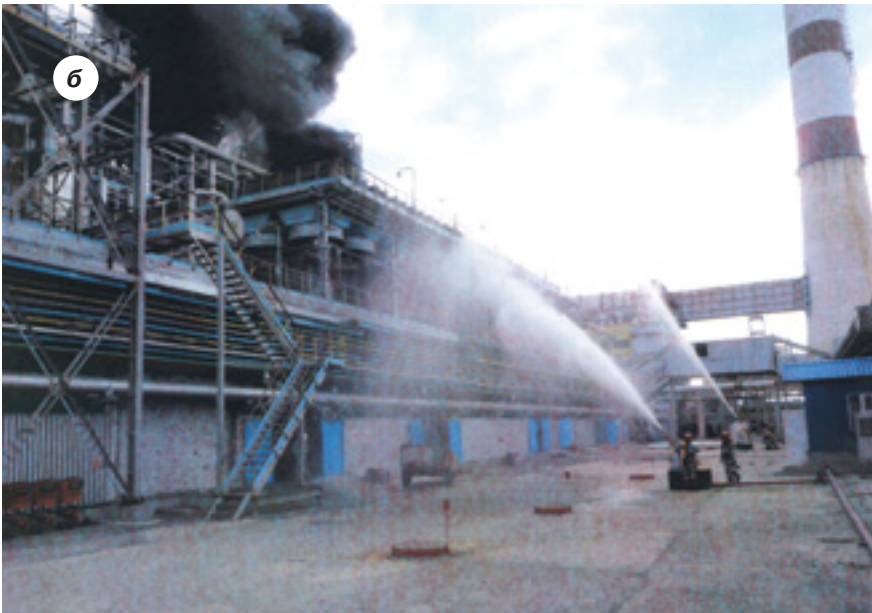
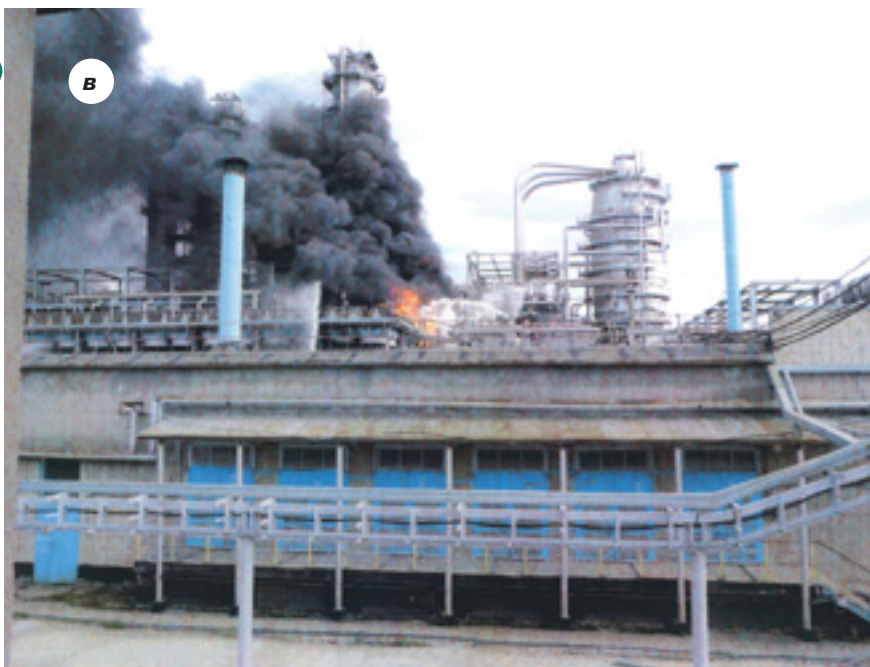
Во время открытия задвижки для сброса парогазовой фазы старший оператор установки увидел, что «газит» задвижка на трансферной линии подачи отбензиненной нефти в колонну К-1, о чём немедленно, по рации, доложил начальнику установки. Несмотря на меры, принятые для регламентной остановки процесса, произошло загорание на трансферной линии подачи отбензиненной нефти в колонну из-за пропуска фланцевого соединения на задвижке (рис 5, а–в).

Рис. 5. Место аварии в ОАО «Саратовский НПЗ»: а – вид на установку ЭЛОУ-АВТ-6 со стороны административного здания цеха № 4; б – применение водяного орошения для охлаждения оборудования в зоне аварии; в – пенная атака на очаг горения

- ✧ поступление на Саратовский НПЗ от АК «Транснефть» в качестве сырья нефти со сверхнормативным содержанием воды;
- ✧ отсутствие в работе одного резервуара РВСПК-50000 в составе резервуарного парка базы нефтей;
- ✧ поставка на завод задвижки с прокладочным материалом, не соответствующим указанному в паспорте.
