ОБСТОЯТЕЛЬСТВА И ПРИЧИНЫ АВАРИЙ, ПРОИСШЕДШИХ ПРИ ЭКСПЛУАТАЦИИ ГРУЗОПОДЪЁМНЫХ МАШИН

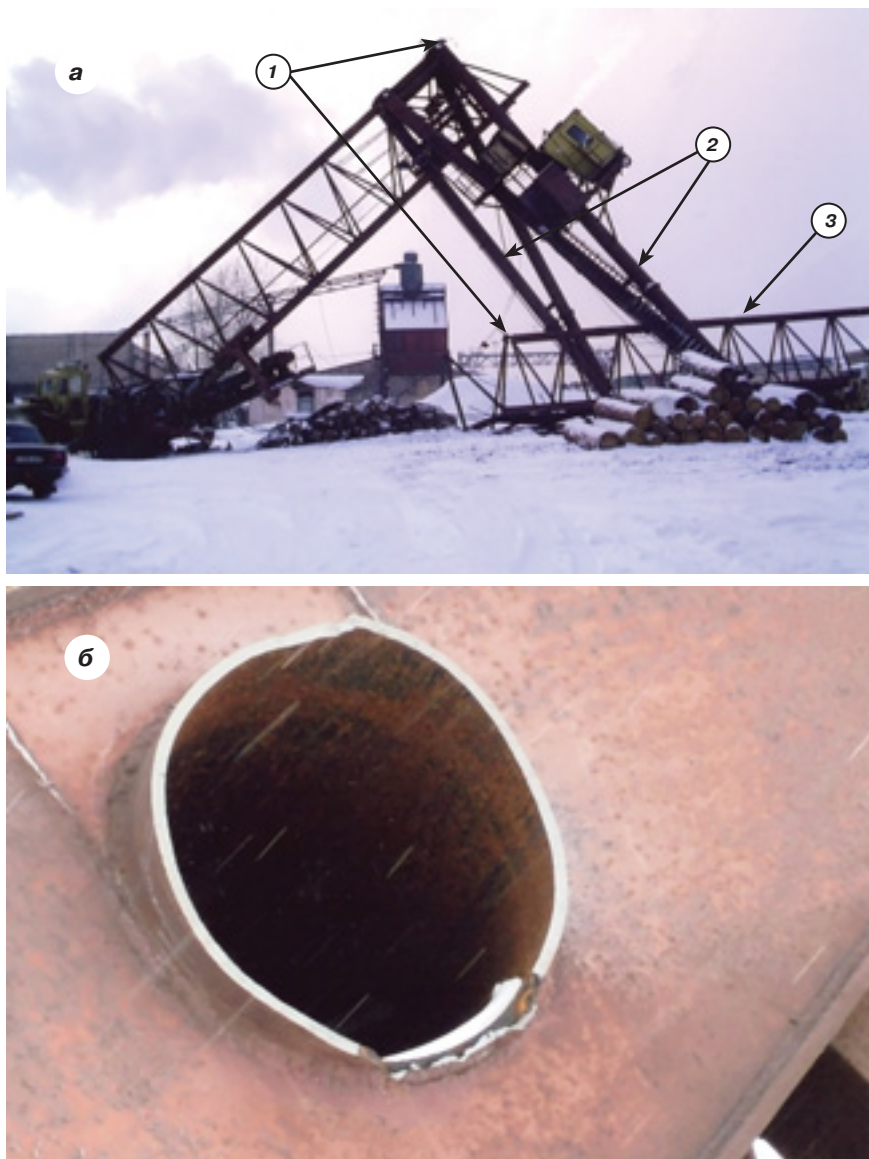
Крановщик переместил пачку с лесом вдоль моста крана за стойки жёстких опор на консоль, вылет которой составлял 11–12 м, и, по команде старшего стропальщика, начал опускать пачку с лесом. В этот момент труба верхнего пояса моста разрушилась в месте крепления её к балке стоек жёстких опор. Затем разрушились и нижние пояса моста. В результате утраты целостности конструкции крана консоль и стойки жёстких опор упали, обрушился мост, разрушились стойки гибких опор в местах крепления к мосту крана и крепления секций стоек гибких опор. Пачка с лесом упала на землю, торец консоли упёрся в захватный механизм челюстного погрузчика. При падении моста его нижним поясом была повреждена кабина машиниста крана со стороны смотровых окон (рис. 1, а и б).

✦ наличие трещины в месте соединения секции трубы моста с балкой стоек жёстких опор крана (рис. 1, б);

Рис. 1. Последствия аварии козлового крана МККС-32М в ООО «Айсберг-Сибирь», а: 1 – места разрушений; 2 – жёсткие опоры; 3 – труба верхнего моста крана; б – видимая часть одной из трещин в металле секции трубы моста

Механик, инженерно-технический работник, ответственный за содержание грузоподъёмных машин в исправном состоянии, допустил эксплуатацию крана с неисправным ограничителем грузоподъёмности главного подъёма при наличии трещины в сварном шве крепления трубы моста к балке стоек жёстких опор.

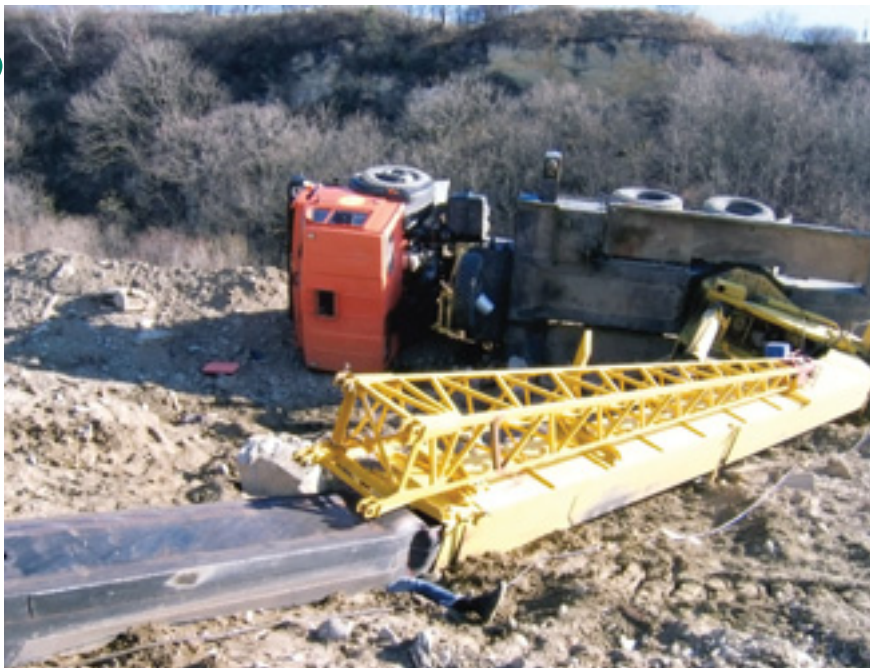
При повороте стрелы крана влево крановщик допустил её выход из рабочей зоны на 177°. В момент прекращения движения стрелы кран потерял устойчивость и опрокинулся на левую сторону (рис. 2).

- ✧ установка автокрана КС-45717К-1:
 - ✧ на неподготовленную площадку;
 - ✧ не на все полностью выдвинутые выносные опоры;
 - ✧ на краю откоса (расстояние от основания откоса до ближайшей опоры крана – 0,4 м, в то время как допустимое расстояние – 2 м);

- ✧ превышение допустимого угла поворота стрелы в сторону кабины, выход стрелы из рабочей зоны 120°, использование кнопки разблокировки ограничения поворота с грузом на крюке и длиной стрелы более 15 м;

Рис. 2. Последствия аварии автомобильного крана КС-45717К-1 в ДОО «ПМК-38»

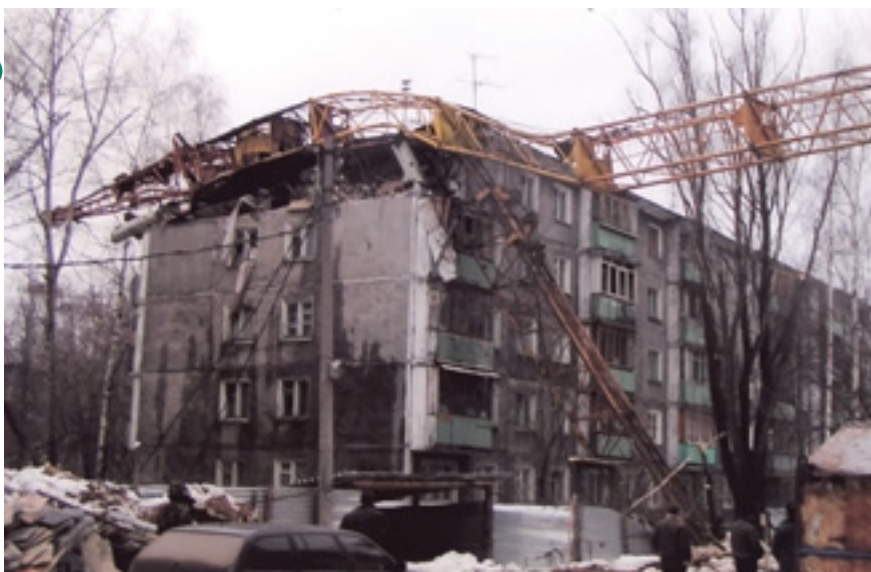
Во время подъёма башни (в 14 ч 15 мин) она внезапно упала вперёд с деформацией 8-й секции и отрывом фланцев телескопических подкосов. При падении верхняя часть крана (оголовок, верхние секции башни, пята, стрелы) упала на 5-й этаж жилого дома. В результате полностью разрушилась крайняя секция 5-го этажа в торце дома и обрушились перекрытия 4-го этажа жилого дома (рис. 3).

Авария – падение башни крана в ходе монтажных работ – произошла из-за множества нарушений, допущенных работниками ООО «ЕФТО» при монтаже: направляющие ролики не были приведены в монтажное положение, т.е. зазоры между башней и верхним и нижним поясами роликов превышали норму (должны быть 2–3 мм), что давало башне возможность перемещаться относительно портала в поперечном направлении. При осмотре левого переднего ролика верхнего пояса портала выявлено отсутствие болта крепления ролика, что в совокупности со смещением секции башни вправо более нормы создало нагрузку, приведшую к разрушению

Рис. 3. Место и последствия аварии башенного крана КБМ-401П в ООО «ЕФТО»

узла крепления ролика. При подъёме башни под воздействием дополнительного момента, создаваемого подвешенной стрелой, с учётом ветровой нагрузки (скорость ветра у земли была 11–13 м/с; высота крана в смонтированном состоянии – более 60 м) произошёл перекося башни. Подъём 8-й секции ввели в штатном режиме – с задиранием металла нижнего пояса портала монтажной люлькой. После того, как люлька прошла верхнюю границу пояса, в результате «соскока» основания башни с люлькой в поперечном направлении «назад», башня со стрелой качнулась вперёд. Затем, под воздействием сил реакции (упругости) металлоконструкции, башня опрокинулась назад, имея люфт в портале, после этого, под воздействием сил инерции и ветровой нагрузки, – вновь вперёд. Об этом свидетельствует след на поясной трубе 8-й секции башни от бокового ролика. При этом башня продолжала подниматься (что можно определить по характеру задира нижнего бокового ролика на поясной трубе 8-й секции башни). Выявленное характерное оплавление контактов контактора позволяет предположить возможность их залипания. Раскачивание башни с максимальной амплитудой в результате сложения сил привело к необратимой потере устойчивости поясов 8-й секции башни и её падению.

Расчёты, проведённые экспертами ООО «НЦТД», показали, что напряжение в поясной трубе 8-й секции от нагрузки составило 4351 кг/см^2 , что выше предела текучести (3900 кг/см^2).

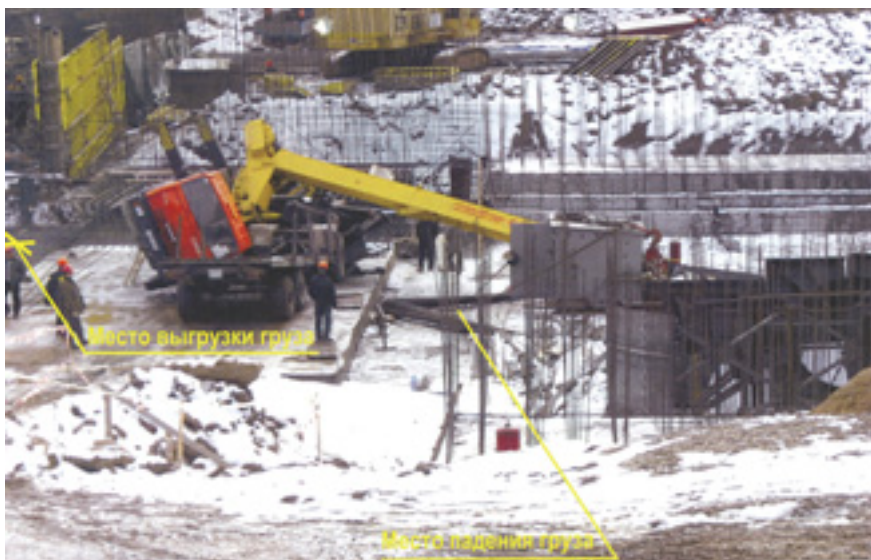
Крановщик установил автокран на бетонную площадку. Из-за стеснённых условий на площадке он принял решение выдвинуть выносные опоры только с правой стороны, оставив опоры с левой стороны втянутыми. Тракторист установил трактор с тракторной тележкой с левой стороны автокрана на расстоянии 1 м от него. Крановщик поставил кран на опоры по креномеру, но не переключил прибор безопасности ОНК-160С при выборе режима работы крана, а именно, не установил параметр «Опоры: Мip» для работы в режиме втянутых опор. Затем он совместно с двумя стропальщиками приступил к разгрузке трактора, гружённого двумя пачками Г-образной арматуры диаметром 32 мм, по 47 шт. в каждой пачке. Крановщик включил кран, приподнял груз, проверил устойчивость крана и горизонтальность груза. Кран находился в устойчивом положении, и крановщик продолжил подъём груза. Подняв его над тракторной тележкой, он стал поворачивать платформу крана против часовой стрелки. При повороте платформы кран потерял устойчивость и опрокинулся на левую сторону (рис.4). При этом гидроцилиндр механизма подъёма стрелы упал на кабину трактора Т-150К, в которой находились двое рабочих, скончавшихся на

Рис. 4. Место аварии автомобильного крана КС- 45717-1 в ООО «Крупнопанельное домостроение Удомля-1»

месте от полученных травм. Частично повреждена кабина машиниста крана. В результате удара оголовка о бетонное основание деформировалась первая секция стрелы крана. О случившемся стропальщик немедленно сообщил старшему прорабу, который вызвал скорую помощь, известил руководство о случившейся аварии и сразу же прибыл на объект.

В момент последнего подъема груза прибор безопасности зафиксировал следующие параметры: длина стрелы 14,57 м, вылет крюка 8,11 м, масса поднимаемого груза 3,41 т, угол поворота платформы крана 26,7°, угол наклона стрелы относительно горизонта 51,58°, что превышает грузовые характеристики работы крана на втянутых выносных опорах. Подъем любого груза при указанных параметрах недопустим. Поскольку прибор безопасности был настроен на режим работы крана на выдвинутых выносных опорах, разрешалась работа всех механизмов крана. После поворота платформы крана на 14,1° против часовой стрелки, кран начал терять устойчивость, так как увеличился вылет крюка с грузом и соответственно опрокидывающий момент крана;

- ❖ подъем груза краном с втянутыми выносными опорами выполнялся без перестройки режима работы прибора ограничителя нагрузки стрелы-

вого крана ОНК-160С на работу крана в режиме с втянутыми выносными опорами;

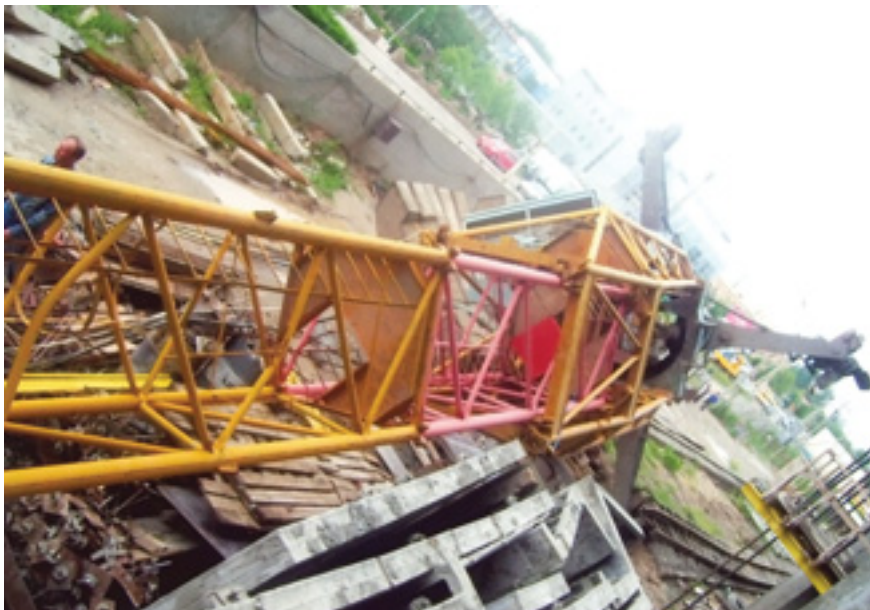
По данным ГУ «Астраханский ЦГМС», вечером 29 мая 2009 г. в г. Астрахани шёл сильный дождь с грозой и шквалистым усилением ветра. В 21 ч 10 мин (нерабочее время) башенный кран КБ-403, установленный на строительной площадке жилого дома по Юго-Восточному проезду, 12, под воздействием ветра погнало по рельсовым путям. Проехав расстояние 19 м 70 см, разогнавшийся кран сдвинул тупиковые упоры, и в конце пути начал опрокидываться. При этом стрелой и канатами стрелового расчала он зацепился за монолитные стены, установленные вертикально на перекрытии 11-го этажа строящегося здания. В результате башня согнулась в

районе 4-й секции, и нижняя её часть упала на землю, а стрела и верхняя часть башни зависли на высоте вдоль строящегося дома (рис. 5).

Рис. 5. Последствия аварии башенного крана КБ-403 в ОАО «СПМК-39»

В результате ходовая рама с опорно-поворотным устройством оказалась за пределами кранового пути в вертикальном положении, опираясь о землю правой стороной противовеса. Башня находится на земле. На расстоянии 1 м от конца рельса дальней от дома ветки кранового пути находится сбитый тупиковый упор ударного типа. Другой тупиковый упор вдавлен в землю ходовой тележкой № 3. На ведущей ходовой тележке № 4, находящейся наверху, колодки тормоза механизма передвижения крана разомкнуты (т.е. тормоз не отрегулирован). На ведущей ходовой тележке № 3, находящейся на земле, отсутствует катушка привода тормоза механизма передвижения крана, колодки тормоза разомкнуты. Таким образом, оба тормоза находятся в нерабочем состоянии.

- ✦ неправильная регулировка и неисправность тормоза механизма передвижения крана;
- ✦ неудовлетворительное техническое обслуживание кранового оборудования;

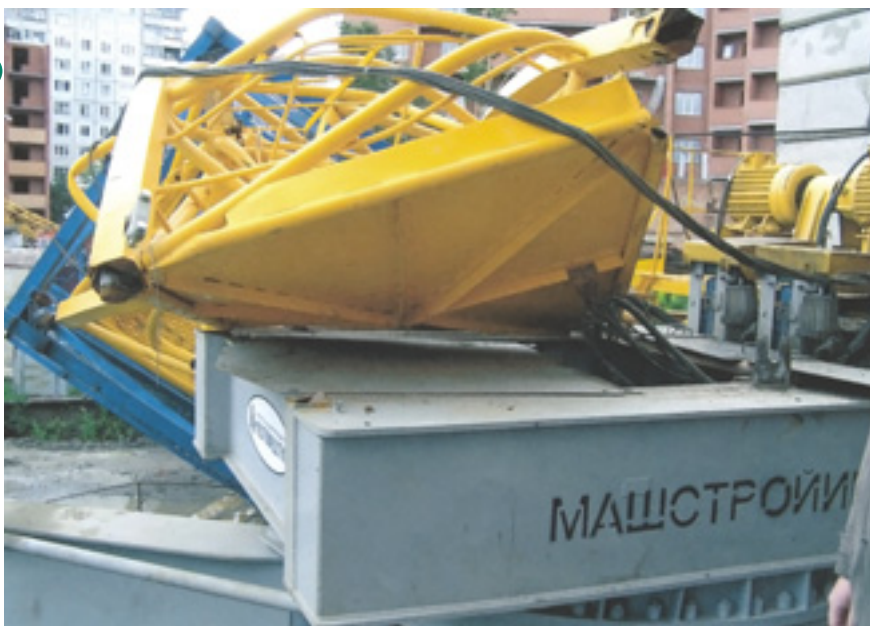
Вечером 21.07.09 приблизительно в 20 ч 30 мин в результате шквалистого усиления ветра (скорость ветра достигала 32,6 м/с) на строительной площадке ООО СК «ГарантСтрой» упал башенный кран КБ-415-04 в сторону, противоположную строящемуся зданию, вдоль Пермской улицы. При падении кран разрушил кирпичную кладку балконов на уровне 3- и 4-го этажей стоящего рядом жилого дома ООО СК «ГарантСтрой», строительству которого не закончено, а стрелой (50 м) при падении ударил по основанию стрелы башенного крана КБ-403Б, стоящего на тупиковых упорах на площадке строящегося жилого дома ЗАО ИСК «Заельцовская». В результате стрела крана КБ-403Б, скрученная и сломанная, упала вниз (оставаясь закреплённой верхней частью), а башня крана КБ-403Б сильно качнулась из-за удара по стреле. В результате кран начал передвигаться в сторону рядом стоящего здания, сдвинув ходовыми тележками тупиковые упоры с одной стороны по рельсовому крановому пути почти к дому, две другие тележки сошли с рельсов и завязли в грунте (рис. 6).

При осмотре башенных кранов после аварии было установлено, что ходовая тележка башенного крана КБ-415-04 стоит на рельсовом крановом пути из одного звена рельс Р-65 на железобетонных балках, и передвижение её ограничено безударными тупиковыми упорами УТ-2. Флюгера ходовых тележек дополнительно закреплены анкерами за фундаментные блоки. Крепление корневой (нижней) секции башни крана КБ-415-04 к поворотной платформе выполнено с использованием 4-х клиньев, входящих в пальцы крепления в поворотной платформе, которые на момент осмотра были оторваны со стороны дома. При этом в зеве отрыва 2-х пальцев имеются следы ржавчины, т.е. кран эксплуатировался с трещиной пальца, которая могла возникнуть до монтажа крана, а затем развивалась при работе крана на строительной площадке.

- ✧ сильный ветер, достигавший 32,6 м/с;
- ✧ не приняты должные меры для предупреждения угона ветром кранов, находящихся на крановых путях;

Рис. 6. Место аварии башенных кранов КБ-415-04 и КБ-403 Б в ОАО «Строй-механизация»

❖ дефект (трещина) в металле одного из пальцев крепления нижней (корневой) секции вставки башни к поворотной платформе башенного крана КБ-415-04, по-видимому, возникший в сечении пальца до монтажа крана и развивавшийся в процессе работы крана на строительной площадке;

❖ завод-изготовитель крана КБ-415-04 (ОАО «Строммашина»), допустил изготовление поворотной платформы с встроенным узлом крепления (четыре пальца нижней вставки башни, один из которых имел скрытый дефект (трещину) в районе плоскости стыковки, развивавшийся при эксплуатации.
