## ОБСТОЯТЕЛЬСТВА И ПРИЧИНЫ НЕСЧАСТНЫХ СЛУЧАЕВ ПРИ РАБОТЕ СТРЕЛОВЫХ КРАНОВ И ПОДЪЁМНИКОВ (ВЫШЕК) ВБЛИЗИ ЛЭП

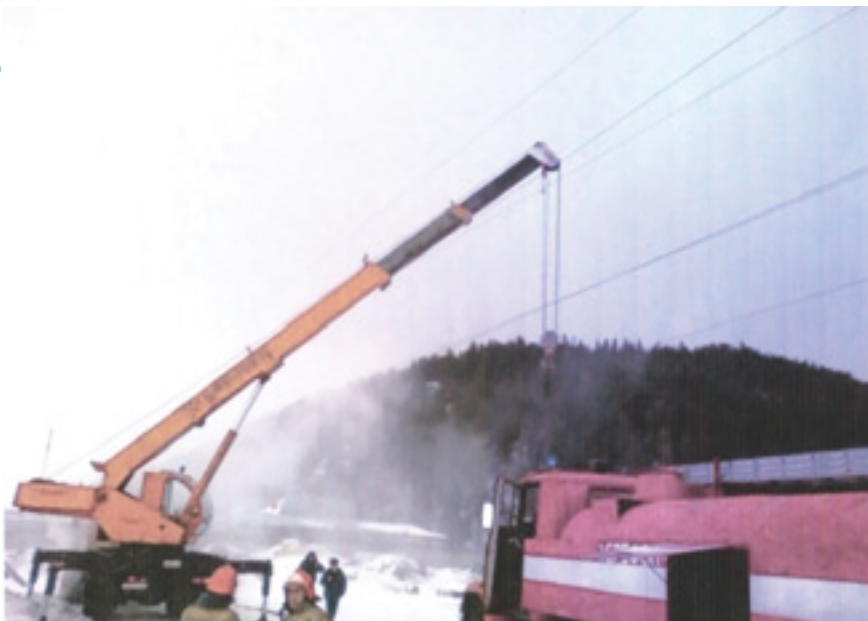
В 9 ч 23 мин, выйдя из гаража, крановщик увидел, что стрела крана повернута в сторону ЛЭП и соприкасается с проводом; переднее левое и заднее правое колёса автомобиля горят; в кабине крановой установки никого нет.

После снятия напряжения с ЛЭП, при осмотре места происшествия стажёр машиниста автокрана был обнаружен лежащим возле передней опоры крановой установки (рис. 1).

❖ неудовлетворительные организация и контроль работ со стороны непосредственного руководителя работ – главного механика ООО «Актив Констракшн»:

**Рис. 1. Место несчастного случая при работе автомобильного крана MKT-25 вблизи ЛЭП (ООО «Актив Констракшн»)**

- ❖ перед началом работ в опасной зоне вблизи ВЛ-110 кВ не оформил надлежащим образом наряд-допуск, определяющий порядок работ;
- ❖ не обеспечил выполнение требований по соблюдению безопасного расстояния от сетей и воздушных линий электропередачи;
- ❖ не проконтролировал выключение автомобиля на период отсутствия крановщика – кабина крановой установки не была закрыта на замок.

Крановщик, работавший в опасной зоне вблизи ЛЭП без разрешения владельца сетей:

- ❖ не выключил кран и не закрыл кабину на период ухода за маслом;
- ❖ допустил нахождение стажёра в кабине автомобиля в нарушение требований производственной инструкции по безопасной эксплуатации крана;
- ❖ неудовлетворительный производственный контроль за соблюдением требований промышленной безопасности при эксплуатации автомобильного крана.

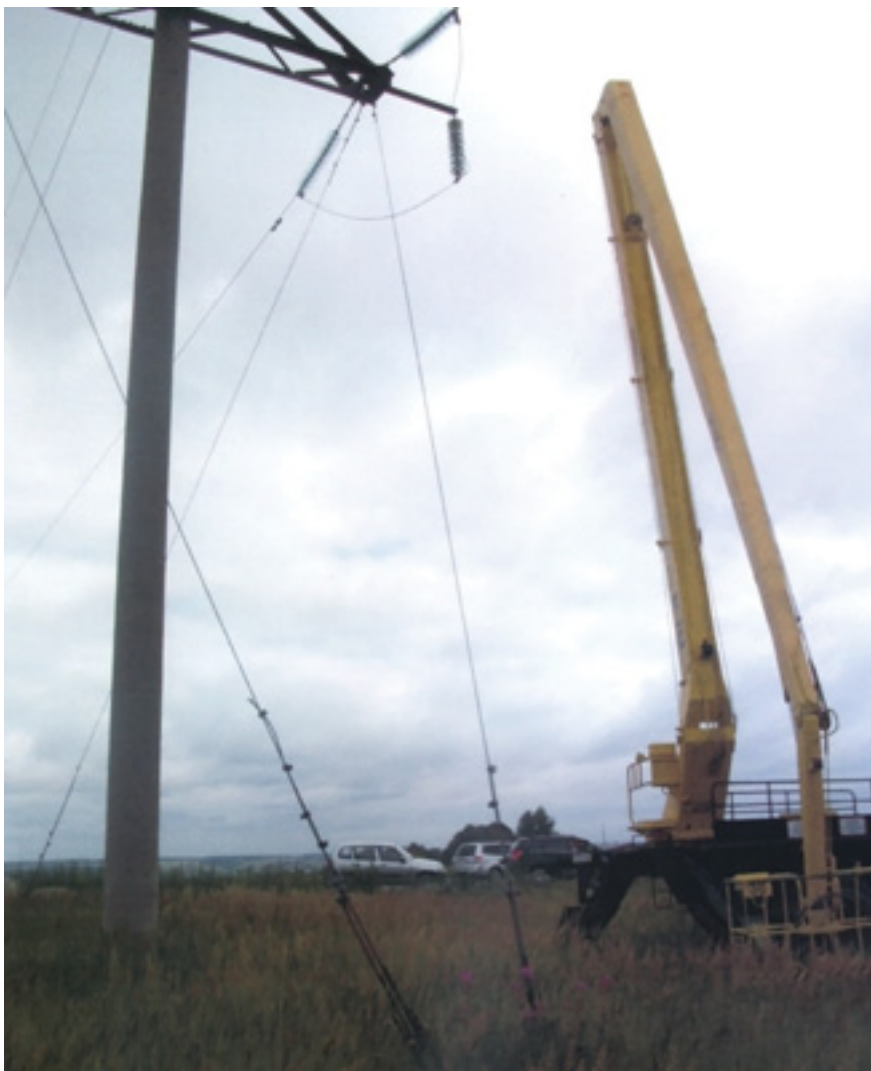
Подъемник АГП был установлен на земляном основании с травяным покрытием на расстоянии 11 м от опоры № 8 ВЛ-10 кВ для монтажа траверсы-хомута на указанной железобетонной опоре высотой 14 м. АГП был выставлен в рабочее положение на выносные опоры. Штатные деревянные подкладки под выносные опоры уложены, штатное переносное заземление установлено.

Электромонтёр загрузил сумку с инструментом (ключи рожковые, пассатижи), средства защиты (монтажный пояс, указатель высокого напряжения УВН-10) и приспособления (траверсу-хомут, провода, 4 изолятора, переносное заземление) в люльку подъёмника и дал команду машинисту начать подъём люльки к месту установки траверсы-хомута; затем, также по его команде, люлька была остановлена на расстоянии 1 м от нижнего фазного провода слева от опоры ВЛ-10 кВ. Прикосновение к нижнему фазному проводу зажима ПЗ вызвало вспышку. Машинист, увидев, что электромонтёр ведёт себя неестественно, начал опускать люльку, затем спрыгнул с места управления АГП, и вместе с электрогазосварщиком они вытащили тело электромонтёра из люльки и уложили на землю (рис. 2). Электрогазосварщик позвонил по сотовому телефону начальнику участка и сообщил о несчастном случае. Начальник участка, в свою очередь, через начальника смены – диспетчера вызвал скорую помощь. Реанимационные мероприятия не дали положительного результата, и, не приходя в сознание, пострадавший скончался. Согласно судебно-медицинскому анализу от 22.07.09, смерть пострадавшего наступила от поражения техническим электричеством, приведшим к рефлекторной остановке деятельности сердца, что подтверждается множественными повреждениями в виде электрометок на левом плече, предплечьях, ладонях.

#### **Причины несчастного случая:**

- ✦ неудовлетворительная организация производства работ, а именно:
  - ✦ не обеспечено выполнение организационных мероприятий по безопасности работ в электроустановках согласно наряду-допуску;
  - ✦ не назначен ответственный руководитель работ вблизи ВЛ-10 кВ;
  - ✦ при подготовке рабочего места со снятием напряжения не выполнены технические мероприятия: не отключены токоведущие части; не установлено переносное заземление возле разъединителя в сторону отпайки ВЛ-10 кВ «Тубдиспансер», на которой производились работы;
  - ✦ не соблюдались требования промышленной безопасности при эксплуатации опасного производственного объекта на предприятии ОАО «ПО ЕлАЗ», отсутствовал контроль ответственных специалистов за выполнением правил безопасности.

**Рис. 2. Место несчастного случая при работе автомобильного подъёмника ВС-28К в ОАО «ПО Елабужский автомобильный завод»**
