ОБСТОЯТЕЛЬСТВА И ПРИЧИНЫ НЕСЧАСТНЫХ СЛУЧАЕВ, ПРОИШЕДШИХ ПРИ ЭКСПЛУАТАЦИИ ЛИФТОВ

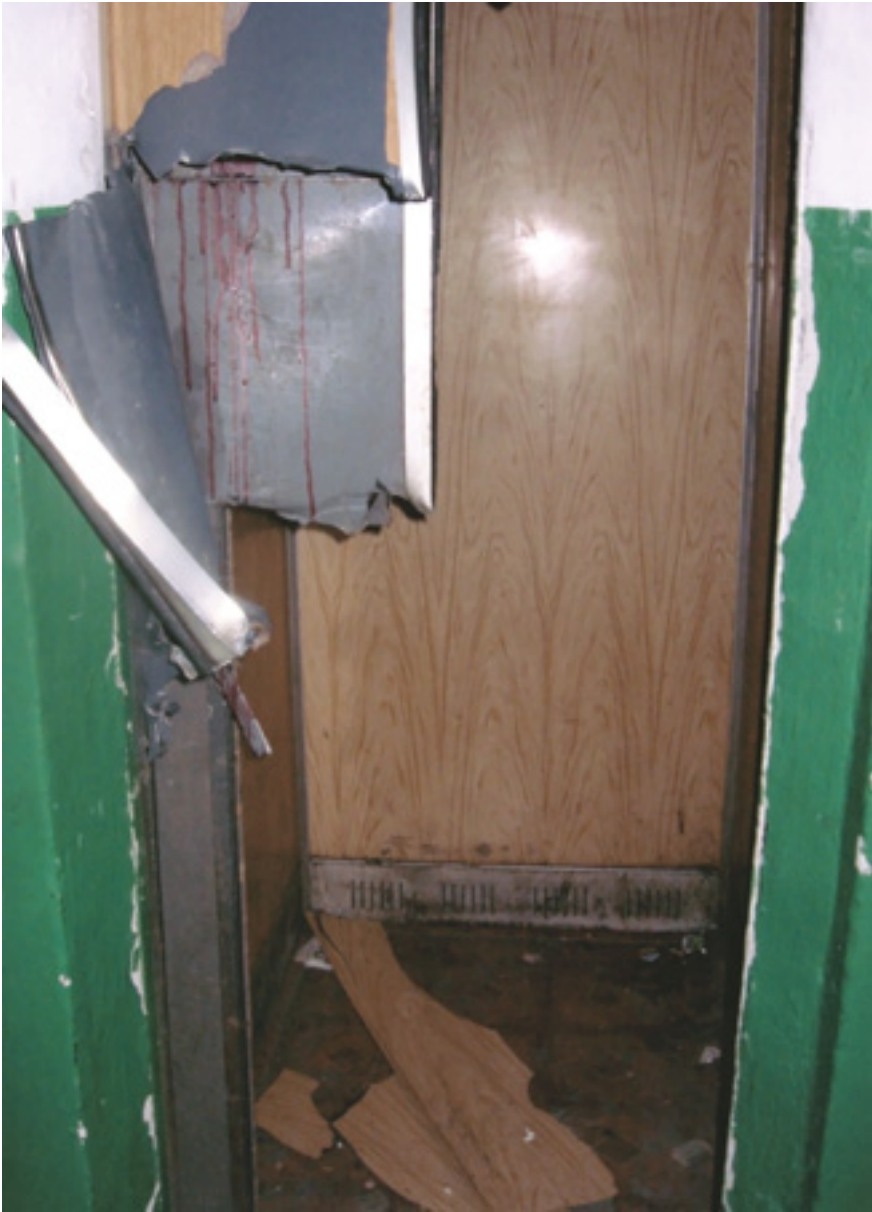
Комиссия пришла к выводу, что при движении кабины лифта вверх на малой скорости (0,2 м/с) в режиме «Ревизия» электромеханик попытался остановить её, используя выключатели безопасности СПК и дверей шахты, но, увидев, что это не дает результата, попытался выбраться на посадочную площадку 10-го этажа при движении кабины, но не успел, и был зажат между кабиной лифта и дверным проёмом шахты (см. рисунок).

✧ неудовлетворительная организация производства, выразившаяся в отсутствии разработанных в установленном порядке организационных мероприятий, обеспечивающих безопасность работ и контроль за соблюдением электромехаником требований безопасности при выполнении текущего ремонта лифта, в результате чего он производил осмотр и ремонт лифта без напарника и получения задания на выполнение данного вида работ;

✧ ошибочные действия при подключении провода питания цепи управления лифтом с нарушением принципиальной электрической схемы и без проверки исправности работы лифта со станции управления;

Кабина лифта – место несчастного случая в ООО «Фирма «Лифтмонтаж» (г. Киров)
