Описание аварий и несчастных случаев

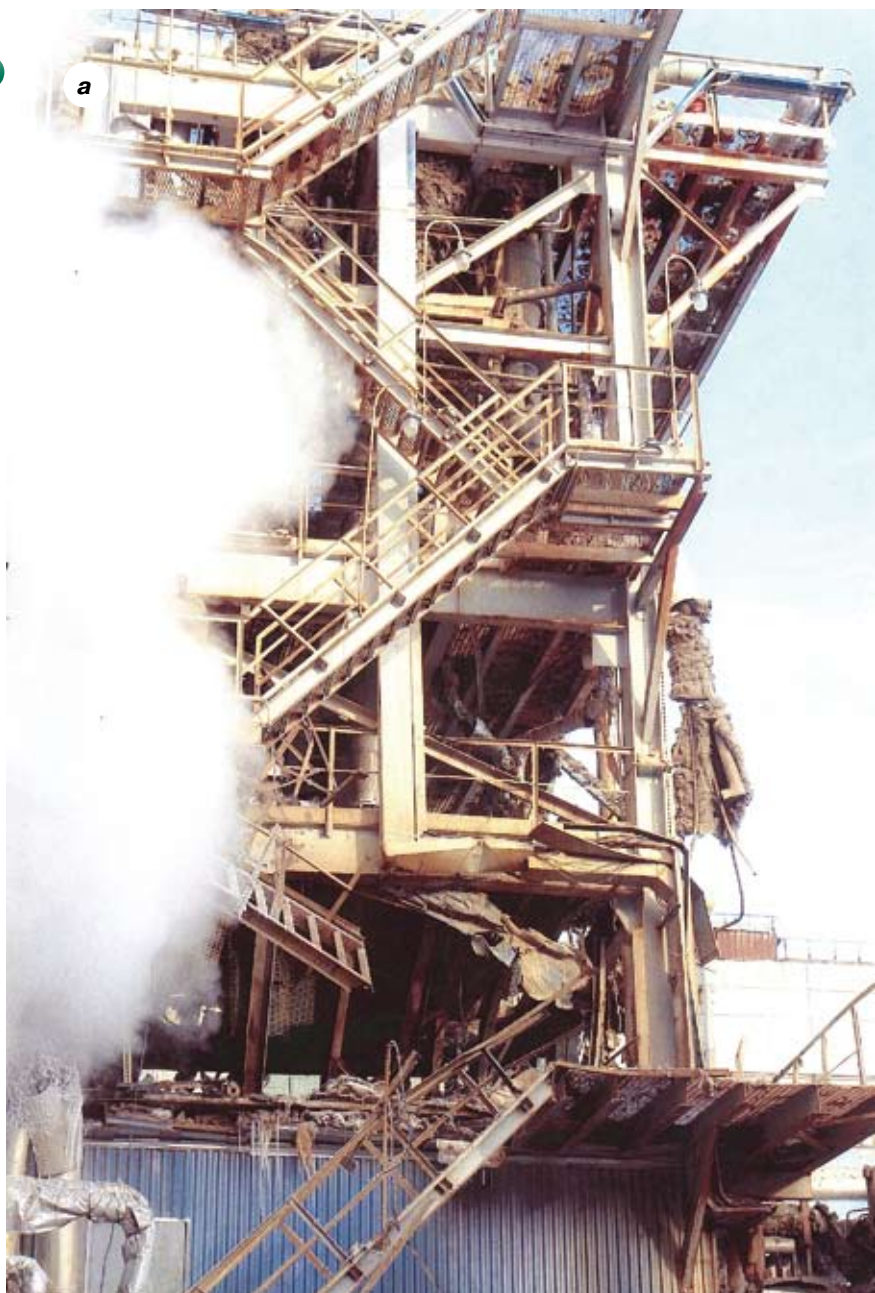
После прекращения подачи в колонну синтеза аммиачной селитры раствора азотной кислоты в неё продолжала поступать серная кислота, которая реагировала с поступающим аммиаком с выделением значительно большего количества тепла, чем предусмотрено по регламенту. Резкое изменение тепловыделения привело к повышению температуры в колонне синтеза и трубопроводе плава солей, что, в свою очередь, вызвало взрывное терморазложение аммиачной селитры, содержащейся в растворе и плаве. В результате взрыва повреждено оборудование цеха (рис. 1, а и б),

Рис. 1. Последствия аварии в ЗАО «Завод минеральных удобрений Кирово-Чепецкого химического комбината»: повреждённая колонна синтеза (а), разрушенный трубопровод (б)

произошёл выброс аммиака. При этом 2 человека получили тяжёлые травмы (один из них – со смертельным исходом).

В результате расследования комиссия установила **технические и организационные причины аварии:**

✧ неверный выбор температурных пределов ведения процесса, предельно допустимой и критической температур в колоннах синтеза;

✧ ведение технологического процесса в колонне синтеза с отключённой блокировкой по соотношению компонентов;

✧ несоответствие предусмотренных проектом систем управления и противоаварийной защиты (ПАЗ) скоростям изменения значений параметров технологического процесса, имеющих критические значения (по температуре) в рамках установленного регламентом технологического режима;

❖ руководителям и главным специалистам ЗАО «ЗМУ КЧХК» пройти внеочередную аттестацию по вопросам промышленной безопасности в Центральной аттестационной комиссии Ростехнадзора;

❖ пересмотреть «Временный технологический регламент производства азотосульфата марки NS=32:0:5 в крупнотоннажном агрегате AC-72 цеха № 57 и переработки растворов азотосульфата в 900/020 корпусе», как не обеспечивающий безопасность технологического процесса.

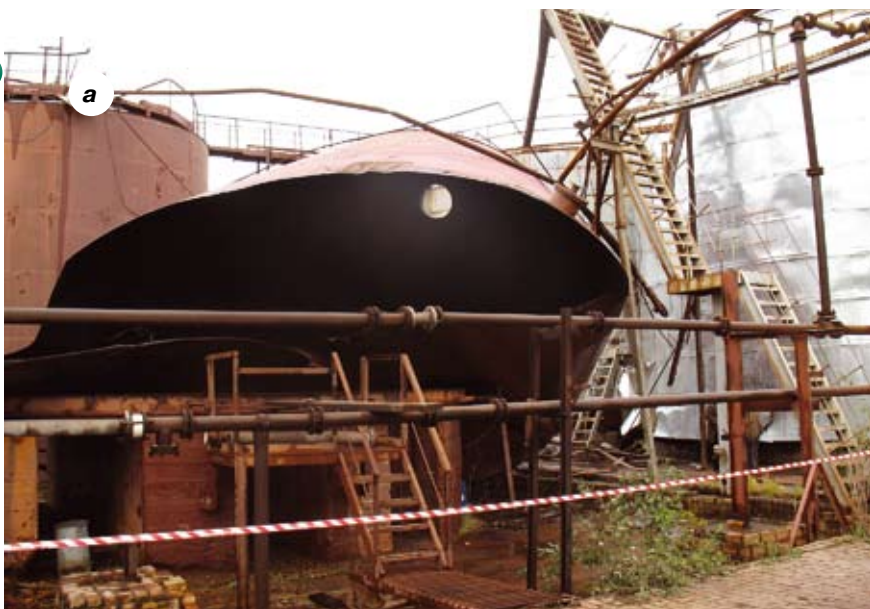
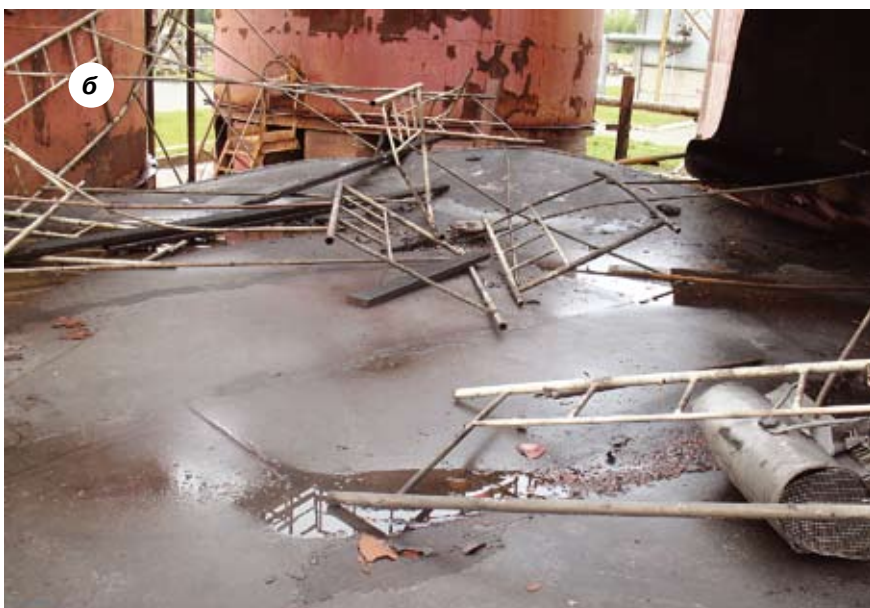
03.09.09 При ведении ремонтных работ в цехе отбелики и диоксида хлора целлюлозного производства ОАО «Группа «Илим» (г. Усть-Илимск, Иркутская обл.) работниками ООО «Высокие технологии» в ёмкости соляной кислоты взорвалась пылегазовоздушная смесь (рис. 2, а и б). Мастер, находившийся в это время внутри ёмкости, получил термический ожог III–IV степени 97 % поверхности тела, в результате чего 08.09.09 скончался в больнице.

Взрыв инициировала искра, образовавшаяся при включении пускового автомата электрокалорифера.

Техническая причина аварии – использование оборудования, не предназначенного для применения во взрывоопасной зоне.

- ✧ неудовлетворительная организация проведения работ подрядной организацией;

Рис. 2, а и б. Разрушения от взрыва пылевоздушной смеси в ОАО «Группа «Илим»

✧ отсутствие в проекте производства работ по химзащитной окраске ёмкости требований промышленной безопасности при работе с легковоспламеняющимися и горючими жидкостями в закрытых ёмкостях (анализ на взрывоопасность воздушной среды и принудительная вентиляция);

✧ недостаточно квалифицированные руководители и специалисты ООО «Высокие технологии» и недостаточный производственный контроль со стороны заказчика (филиал ОАО «Группа «Илим» в г. Усть-Илимске).

✧ филиалу ОАО «Группа «Илим» в г. Усть-Илимске при заключении договоров с подрядными организациями учитывать их соответствие квалификационным требованиям, а также соответствие применяемых технических устройств и материалов требованиям промышленной безопасности;

✧ провести внеочередной инструктаж руководителей и специалистов филиала ОАО «Группа «Илим» (г. Усть-Илимск), принимающих решение о допуске работников подрядных организаций к выполнению ремонтных работ на опасных производственных объектах.
