Описание наиболее крупных аварий

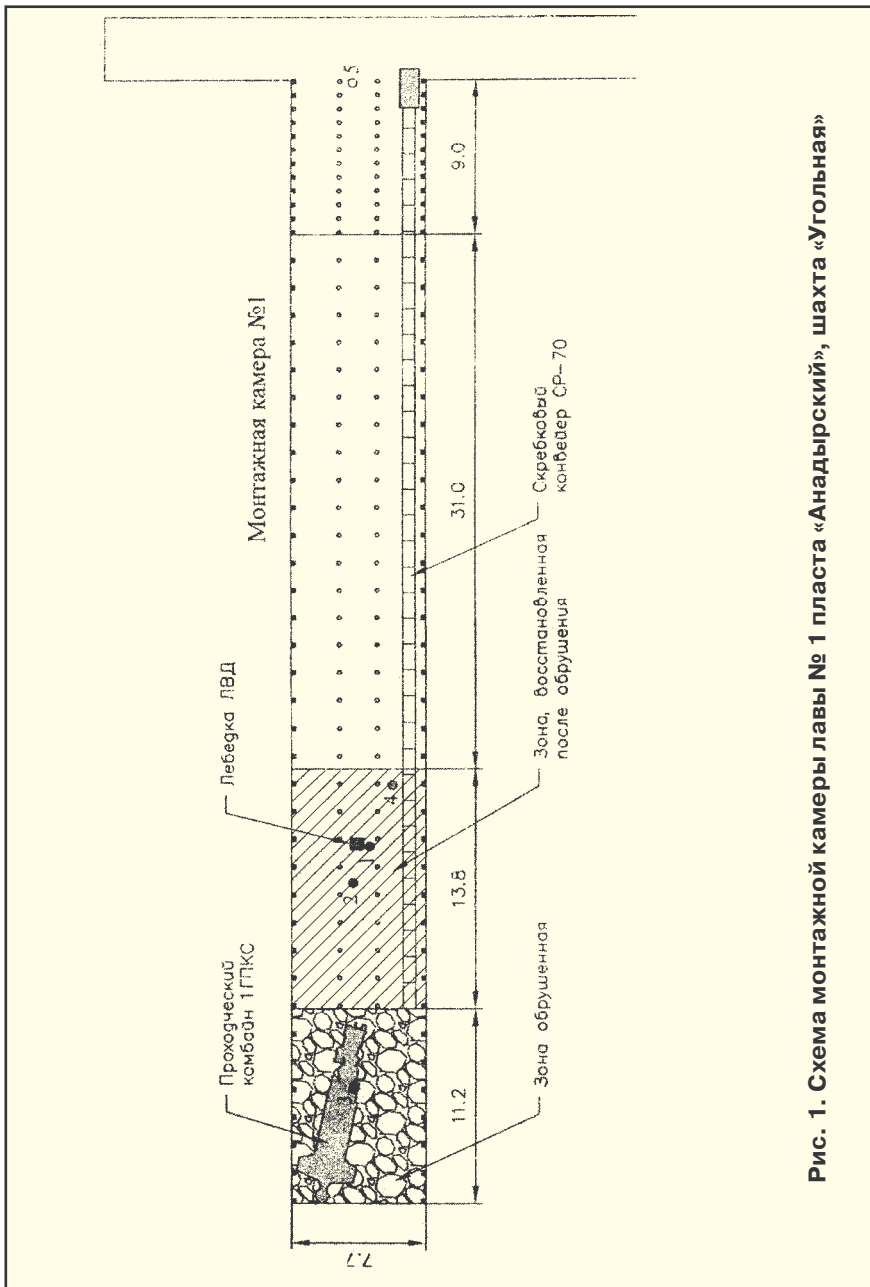
Рис. 1. Схема монтажной камеры лавы № 1 пласта «Анадырский», шахта «Угольная»

Обрушение пород кровли при производстве работ по расширению монтажной камеры **лавы № 1 пласта «Анадырский» ОАО «Шахта «Угольная» (Чукотское управление)**. При этом металлическая крепь деформировалась, что вызвало завал горной выработки на протяжении приблизительно 14–48 м. В результате аварии погибли три человека.

По заключению экспертной комиссии, причиной аварии явилось несоответствие паспорта крепления выработки горно-геологическим условиям.

- геолого-маркшейдерской службе представлять горно-геологические прогнозы участков проведения горных выработок с указанием опасных зон;
- инженерно-техническим работникам перед началом проведения горных выработок производить расчеты несущей способности используемой крепи;
- горные работы в опасных зонах выполнять в соответствии с Положением о порядке и контроле безопасного ведения горных работ.

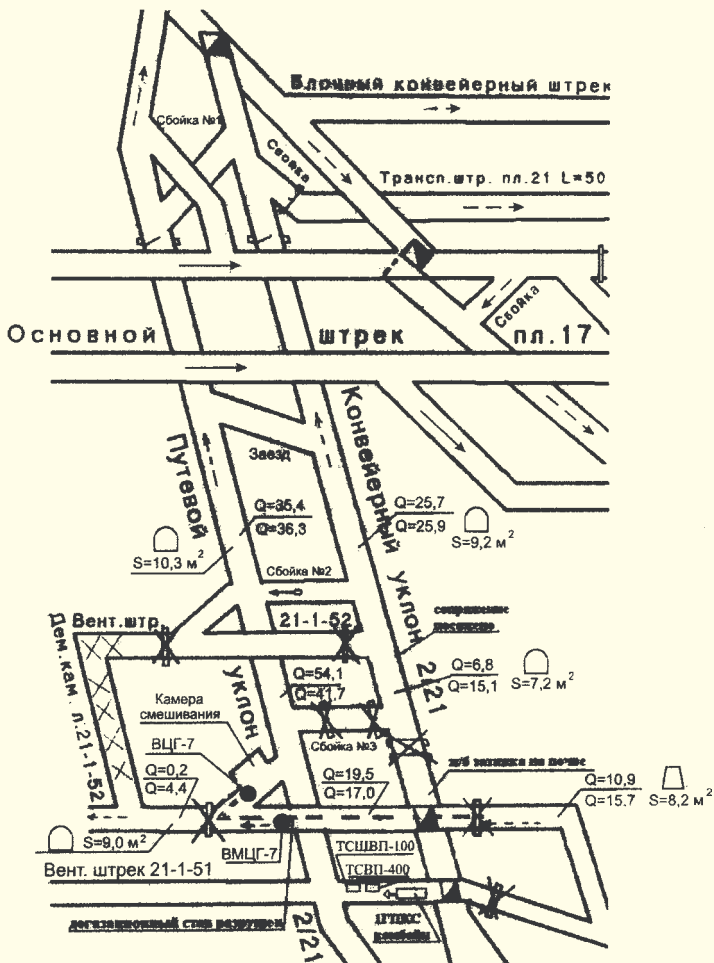
Рис. 3. Схема аварийного участка шахты «Алардинская»

11.02.03 Вспышка метана в камере газоотсасывающих вентиляторов на участке лавы предприятия «Южкзбассуголь» ОАО ЗАО УК «Шахта «Алардинская» (Кузнецкое управление). В момент аварии в лаве находились 23 человека, двое из них погибли, остальные получили ожоги различной степени тяжести.

- накопление метана в газодренажном штреке лавы и прилегающих выработках до взрывоопасной концентрации в результате отключения вентилятора газоотсасывающей установки на длительное (> 50 мин) время;
- возникновение электрической дуги на жилах бронированного кабеля, питающего резервный вентилятор ВГЦ-7, вследствие нарушения изоляции кабеля обрушившимися породами кровли.

- с положением дисциплинарной и уголовной ответственности за нарушение правил охраны труда и техники безопасности;
- с требованиями обеспечивать:
 - ✓ соответствие концентрации метана в дегазационных трубопроводах требованиям правил безопасности;
 - ✓ взрывозащиту камер газоотсасывающих вентиляторов.

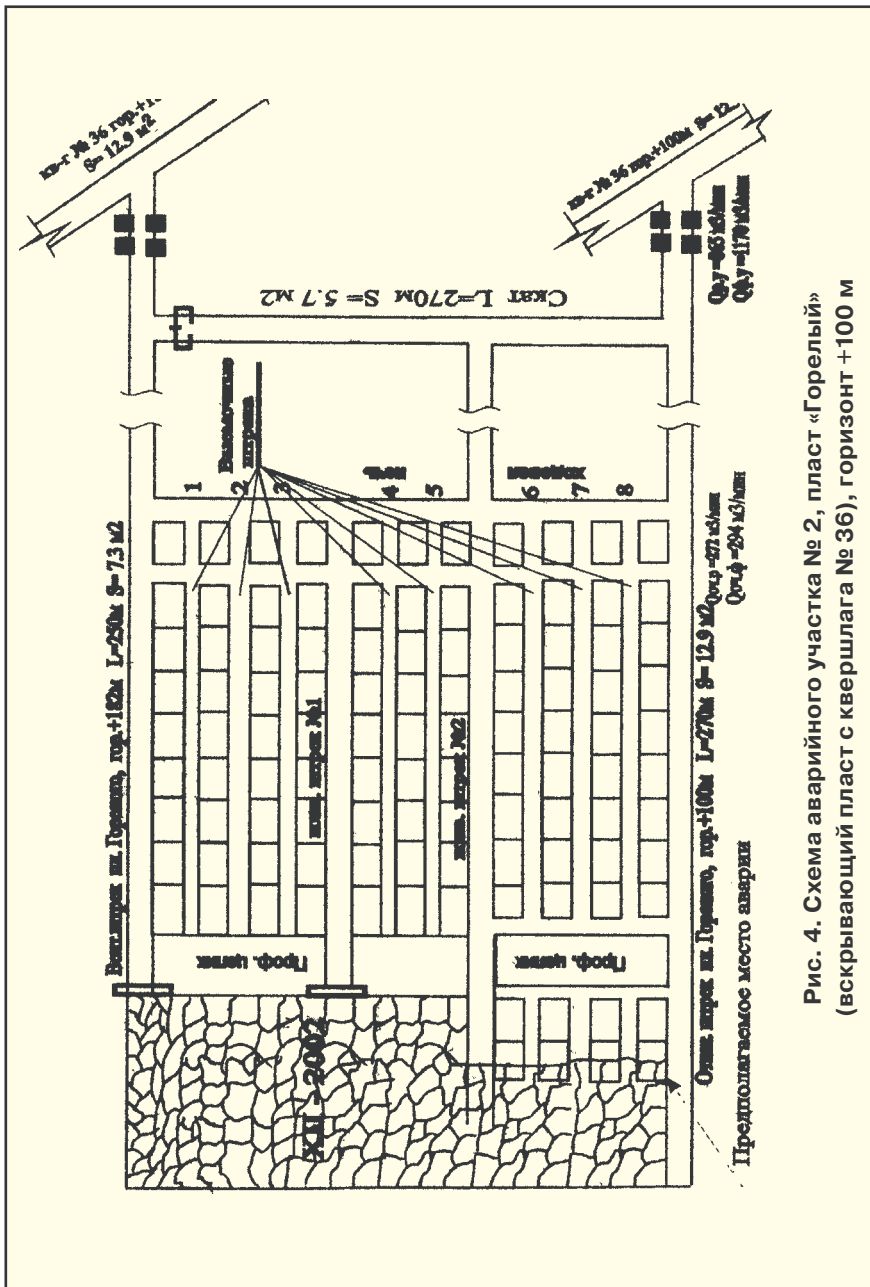
Рис. 4. Схема аварийного участка № 2, пласт «Горелый» (вскрывающий пласт с квершлага № 36), горизонт +100 м

Взрыв метановоздушной смеси на участке пласта «Горелый» при выемке угля в очистном забое с использованием системы поэтажно-штрекового обрушения (ПШО) в ОАО «Шахта «Краснокаменская» УК «Киселевскуголь» (Кузнецкое управление). При этом семь человек отравились угарным газом и получили ожоги различной степени тяжести.

- формирование взрывоопасной метановоздушной смеси, выделившейся из камеры рабочей печи при обрушении пород кровли, в районе расположения электрооборудования на откаточном штреке;
- грубое нарушение правил безопасности инженерно-техническими работниками шахты, заключающееся в эксплуатации взрывозащищенного пускового агрегата АП-4 при снятой крышке и подключении электрического сверла к буровому агрегату без изоляции контактов кабеля.

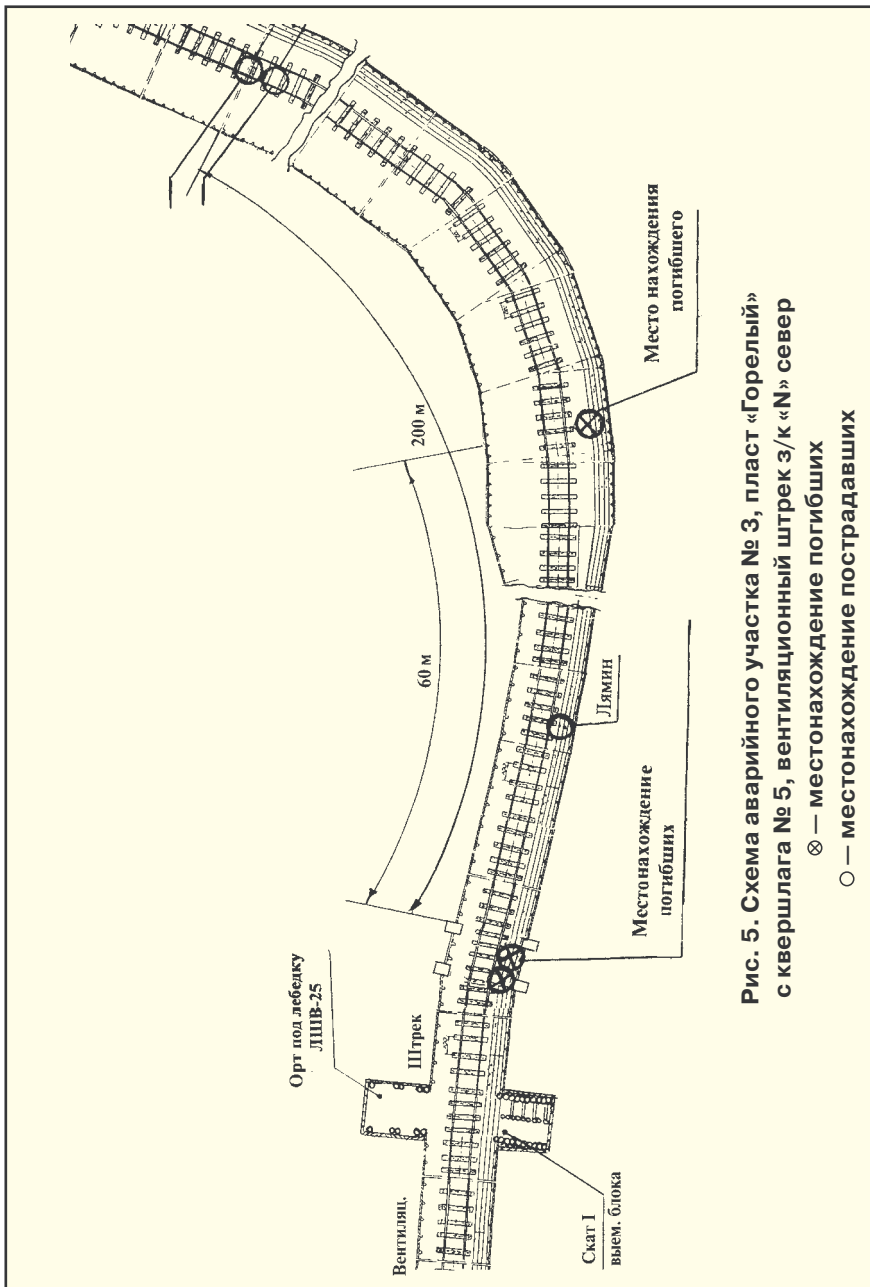
Рис. 5. Схема аварийного участка № 3, пласт «Горелый» с квершлага № 5, вентиляционный штрёк з/к «N» север

Внезапная «посадка» (обрушение пород кровли) при отработке пласта в зоне второго выемочного блока на участке № 3 пласта «Горелый» ОАО «Шахта № 12» (Кузнецкое управление) с выделением оксида углерода (СО) и метана (СН₄) в концентрациях 0,75 и 3,7 % соответственно. В результате аварии от удушья погибли три человека, четыре человека отравились угарным газом.

Комиссия установила, что причинами группового несчастного случая стали внезапное обрушение пород кровли вследствие высокой концентрации метана и накопление в результате ведения буровзрывных работ (БВР) паров оксида углерода в пустотах пород кровли с последующим их выделением в горные выработки.

- запретить горные работы на участке № 3 пласта «Горелый»;
- полностью изолировать 1-й выемочный блок пласта «Горелый» взрывоустойчивыми перемычками;
- привести паспорта выемочных участков для систем ПШО в соответствие с требованиями и рекомендациями экспертной комиссии.
