ИНФОРМАЦИЯ ОБ АВАРИЯХ, ПРОИСШЕДШИХ НА ОБЪЕКТАХ МАГИСТРАЛЬНОГО ТРУБОПРОВОДНОГО ТРАНСПОРТА И ПОДЗЕМНОГО ХРАНЕНИЯ ГАЗА ЗА 8 МЕСЯЦЕВ 2014 Г.

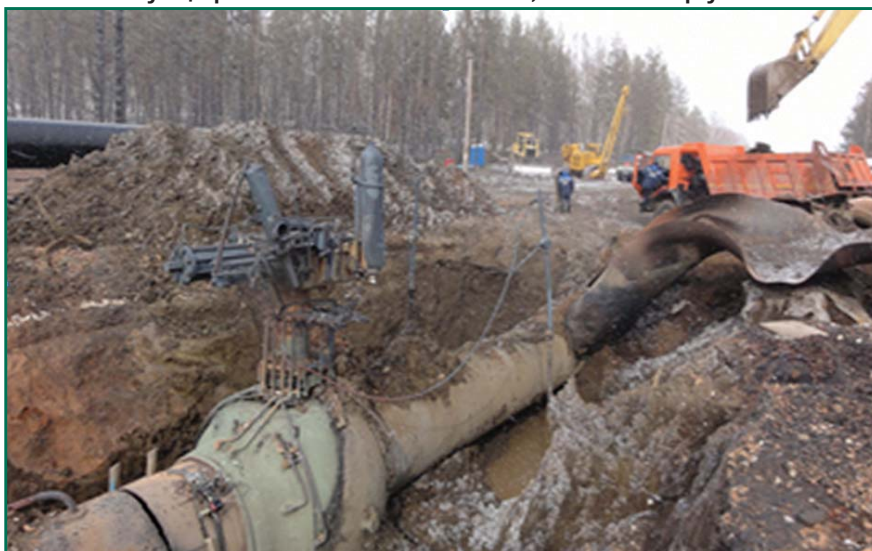
02.04.14 На 138,7 км магистрального газопровода «Челябинск–Петровск» на узле подключения КС-2 «Ургала», эксплуатируемого ООО «Газпром трансгаз Уфа», в режиме эксплуатации произошло разрушение трубной секции с возгоранием газа.

Технической причиной разрушения трубной секции магистрального газопровода «Челябинск–Петровск» явилось одновременное воздействие следующих факторов, действующих на данном участке: положение профиля участка газопровода, способствующего неравномерному распределению напряжений, а также появлению переменных сезонных напряжений; старение металла, приведшее к снижению прочностных свойств и охрупчиванию металла трубы; дефекты сварного стыка из-за наличия пор, шлаковых включений, несплавлений и непровара в корне шва, вызывающих концентрацию напряжений (рис. 14).

Экономический ущерб составил 36 810,042 тыс. руб.

Рис. 14. Общий вид разрушения трубной секции магистрального газопровода «Челябинск–Петровск»

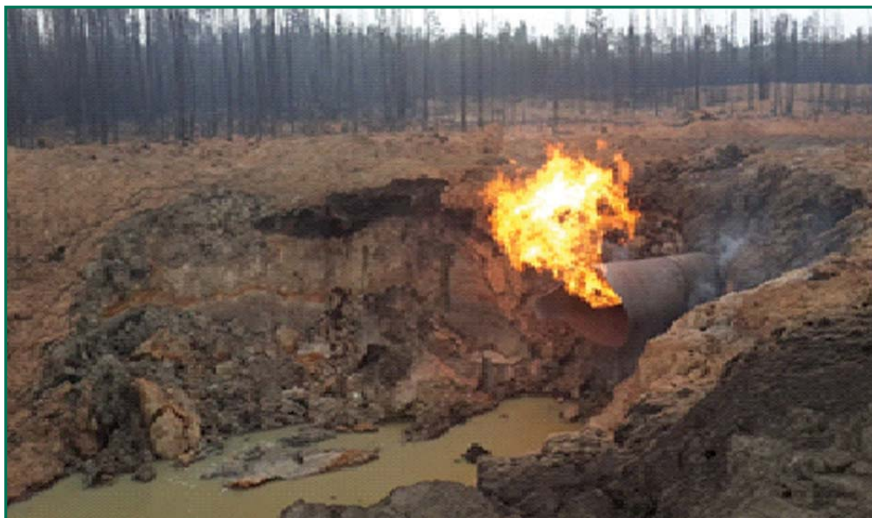
19.06.14 На 34 км магистрального газопровода «Пунга–Вуктыл–Ухта 1», эксплуатируемого ООО «Газпром трансгаз Югорск», в режиме эксплуатации произошло разрушение трубной секции с возгоранием газа (рис. 15).

Технической причиной разрушения трубной секции магистрального газопровода «Пунга–Вуктыл–Ухта 1» явилось одновременное воздействие следующих факторов, действующих на данном участке: расслоение в основном металле трубы в зоне ремонта, наличие холодных трещин и утончение трубы.

Экономический ущерб составил 8 259,985 тыс. руб.

Рис. 15. Общий вид разрушения трубной секции магистрального трубопровода «Пунга–Вуктыл–Ухта 1»

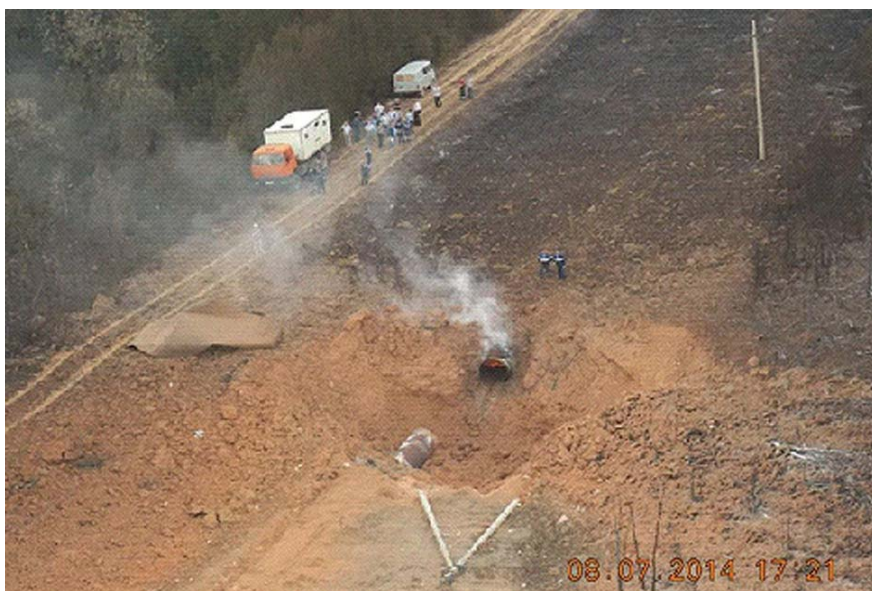
08.07.14 На 2612,2 км магистрального газопровода «Торжок–Долина», эксплуатируемого ООО «Газпром трансгаз Санкт-Петербург», в режиме эксплуатации произошло разрушение трубной секций с возгоранием газа (рис. 16).

Рис. 16. Общий вид разрушения трубной секции магистрального газопровода «Торжок–Долина»

Технической причиной разрушения трубной секции магистрального газопровода «Торжок–Долина» явилась потеря прочности металла, приведшая к возникновению разрушения, произошедшая в локальном месте на наружной поверхности трубы в зоне наличия дефектов технологического характера, возникших в процессе изготовления трубы. Развитие данных дефектов в процессе эксплуатации газопровода под воздействием постоянных и переменных нагрузок, а также коррозионного фактора привело к образованию трещины критического размера с последующим разрушением газопровода.

Экономический ущерб составил 13 775,163 тыс. руб.
