АВАРИЙНОСТЬ НА ОБЪЕКТАХ КАПИТАЛЬНОГО СТРОИТЕЛЬСТВА

22.10.2014 Приокское управление Ростехнадзора

22.12.2014 Северо-Кавказское управление Ростехнадзора

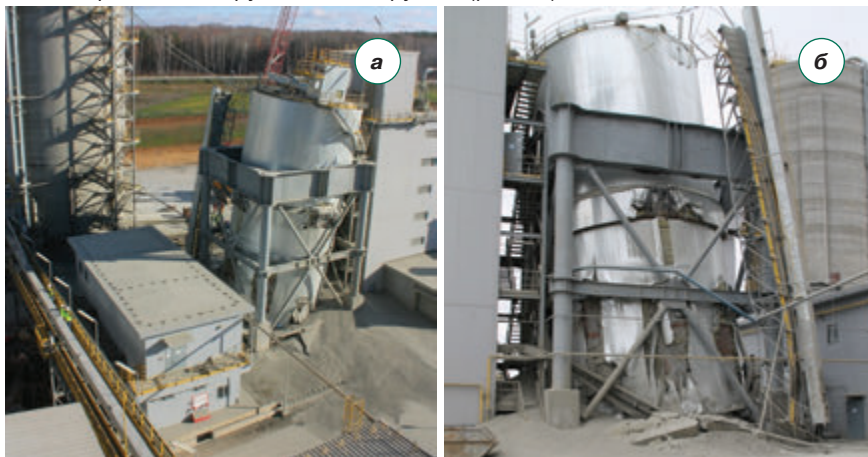
Около 4 ч утра произошло разрушение кольцевого опорного узла стального силоса цемента в местах контакта с балками опорной части несущих конструкций силоса (рамы). Силос заполнялся цементом, в результате разрушения опорных узлов силоса произошло обрушение конструкции (рис. 56).

Рис. 56. Авария на Заводе по производству цемента производительностью 5000 т клинкера в сутки

- ✧ оболочка силоса (вмятины в четырех местах по окружности силоса в местах контакта ребер жесткости кольцевого опорного узла силоса с оболочкой и разрыв оболочки по верхней части кольцевого опорного узла силоса), что привело к просыпу цемента;
- ✧ опорные элементы кольцевого опорного узла силоса;
- ✧ рама несущих конструкций силоса;
- ✧ железобетонная плита под силосом;
- ✧ лестничная площадка силоса цемента;
- ✧ лестница силоса упаковочной системы;

- ✦ при очередном заполнении силоса цементом произошла деформация обечайки силоса в месте крепления опорного кольца с разрывами в местах опирания на опорную раму (четыре разрыва по верхней части опорного кольца);
- ✦ смятие обечайки и разрывы ее привели к смещению опорной части опорного кольца, уменьшению площади опоры кольца силоса на опорную раму, что привело к перераспределению нагрузок, смятию нижнего венца и ребер жесткости опорного кольца с последующим проседанием силоса на опорной раме. Согласно предоставленному графику, заполнение выполнено на высоту 25 м силоса, что соответствует максимально допустимому уровню.

- ✦ несоответствие расчетных нагрузок фактическим нагрузкам для данной конструкции силоса, что не обеспечивает достаточную прочность опорной части силоса;
- ✦ отсутствие сварного соединения опорной части силоса с несущей балкой;
- ✦ неполная проварка опорного кольца силоса, в том числе ребер жесткости;
- ✦ при пусконаладочных работах отмечалось неоднократное заполнение силоса до максимально допустимого уровня, т.е. на высоту 25 м.

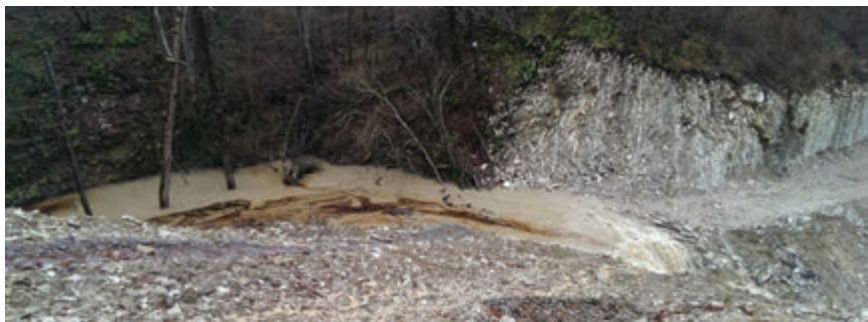
При строительстве объекта капитального строительства «МН «Тихорецк—Туапсе-2», участок Тихорецк—Заречье. Строительство» (2-я очередь (этап), 185–247 км) произошел разлив нефти в результате разгерметизации нефтепровода при сходе оползня (рис. 57).

Рис. 57. Сход оползня при строительстве магистрального нефтепровода

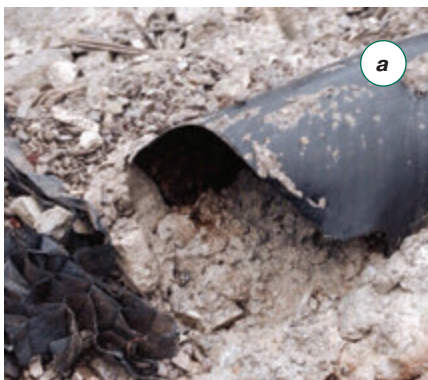
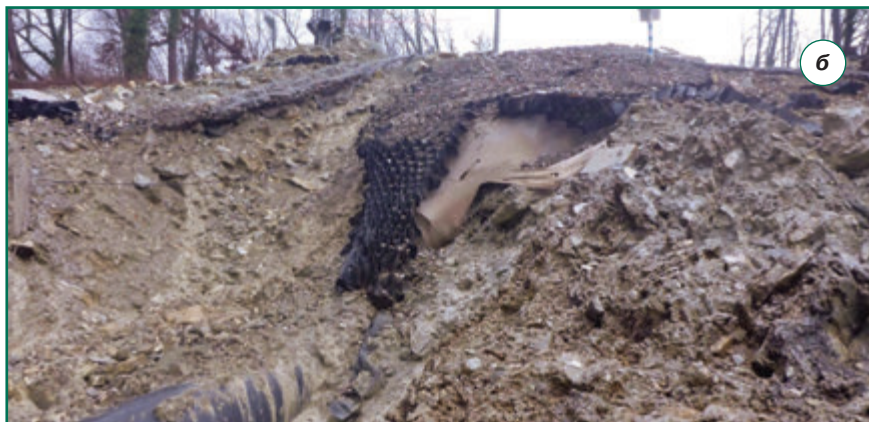
В 22 ч 40 мин бригадой № 4 по сопровождению поршней-разделителей обнаружена разгерметизация трубопровода на 243 км трассы (рис. 58). В 22 ч 42 мин произведена остановка заполнения и начато выполнение мероприятий по локализации и ликвидации последствий разгерметизации трубопровода на 243 км (закрытие линейных задвижек из районного диспетчерского пункта по системе телемеханики). В настоящее время проводятся мероприятия по ликвидации последствий порыва трубопровода.

Рис. 58. Участок поврежденного магистрального нефтепровода
