ИНФОРМАЦИЯ ОБ АВАРИЯХ, ПРОИСШЕДШИХ НА ОБЪЕКТАХ МАГИСТРАЛЬНОГО ТРУБОПРОВОДНОГО ТРАНСПОРТА ЗА 8 МЕСЯЦЕВ 2015 Г.

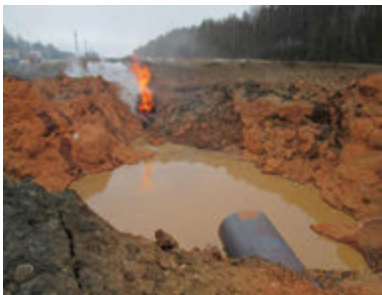
Рис. 18. Авария на магистральном газопроводе Торжок–Долина

Авария произошла на территории Торжокского района Тверской области в 1,5 км от д. Аксеново в 11 ч 27 мин на 2630 км магистрального газопровода \varnothing 1420 мм Торжок–Долина.

В ходе выполнения работ по ликвидации аварии заменено 46,15 м трубы \varnothing 1420×15,7 мм (рис. 18).

В результате расследования причин аварии комиссия установила, что потеря прочности металла, приведшая к возникновению разрушения, произошла в локальном месте на наружной поверхности трубы газопровода в околошовной зоне продольного сварного соединения. Дефект представляет собой продольную трещину стресс-коррозионного характера. Отмечается низкая технологичность металла заводского сварного соединения газопровода.

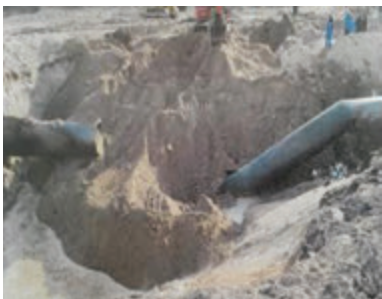
Рис. 19. Авария на магистральном газопроводе «Уренгой–Новопсков 1»

В режиме эксплуатации магистрального газопровода «Уренгой–Новопсков 1» произошло разрушение 40 м трубы \varnothing 1420 мм с утечкой и возгоранием газа (рис. 19).

В результате расследования причин аварии комиссия установила, что причинами, приведшими к аварии, явились:

- ✧ нарушения норм требований СНиП при выполнении сварочных монтажных работ на момент строительства газопровода;

- ✧ несовершенство конструкции диагностических средств, примененных при внутритрубной дефектоскопии в части оценки качества сварных соединений.

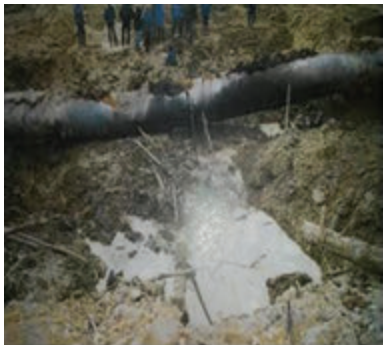
Рис. 20. Авария на магистральном газопроводе «Уренгой–Центр 1»

В режиме эксплуатации магистрального газопровода «Уренгой–Центр 1» произошло разрушение 24,96 м трубы \varnothing 1420 мм с утечкой и возгоранием газа (рис. 20).

В результате расследования причин аварии комиссия установила, что причинами, приведшими к аварии, явились:

- ✧ разрушение кольцевого сварного соединения по причине развития трещиноподобного дефекта вдоль линии сплавления шва с трубой;

- ✧ сквозной дефект в кольцевом сварном соединении вследствие нарушения технологии сварочно-монтажных работ, допущенных при строительстве газопровода, и воздействия осевых растягивающих нагрузок, вызванных сезонной подвижкой грунтов.

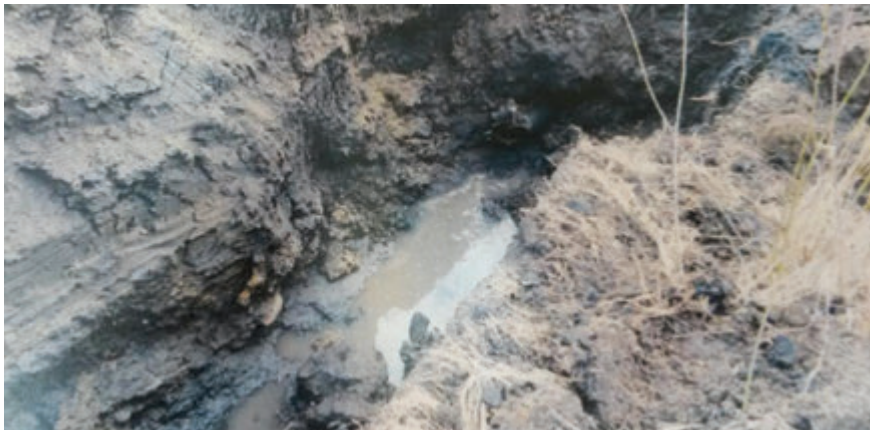
Рис. 21. Авария на газопроводе–отводе к газораспределительной станции «Алатырь»

В 13 ч 06 мин при проведении земляных работ на 59 км газопровода–отвода к газораспределительной станции «Алатырь» произошел взрыв с выбросом грунта и разрушением участка трубной секции длиной 8,5 м без выброса фрагментов. Разрыв газопровода произошел без возгорания газа. На месте разрыва образовался котлован размером 12×5 м и глубиной до 4,5 м (рис. 21).

В результате расследования причин аварии комиссия установила, что причинами, приведшими к аварии, явились:

- ✧ механическое повреждение трубы газопровода, которое в условиях низкой ударной вязкости металла привело к образованию трещины;
- ✧ нарушение правил производства земляных работ.

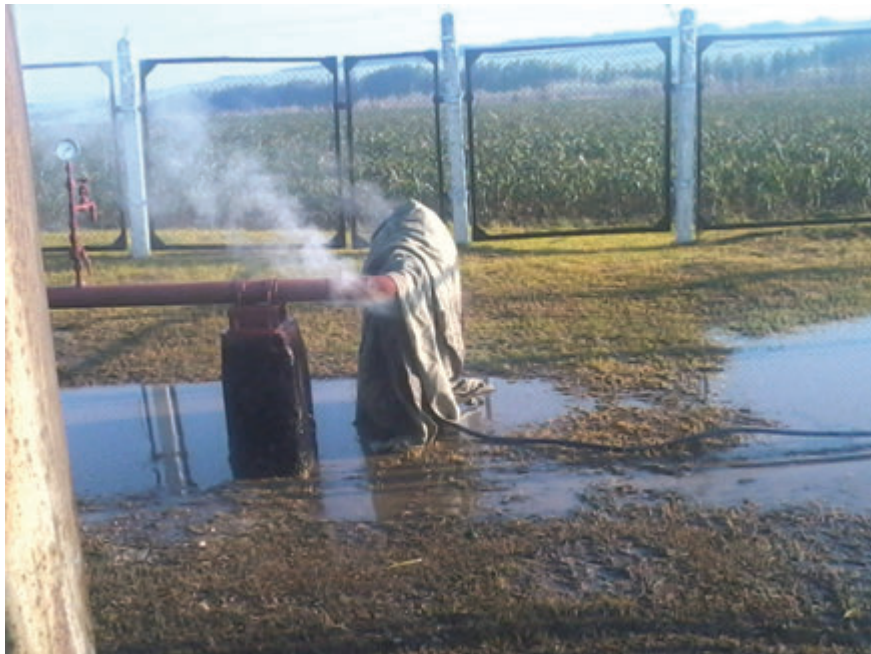
Рис. 22. Авария на аммиакопроводе «Тольятти—Одесса»

В 19 ч 59 мин на 996 км участка трассы магистрального аммиакопровода «Тольятти–Одесса», эксплуатируемом филиалом «Воронежское управление» ОАО «Трансаммиак», в 2 км 260 м от с. Лиляги Терновского района Воронежской области произошла утечка жидкого аммиака из-под фланца шарового крана.

В результате расследования причин аварии комиссия установила, что причинами, приведшими к аварии, явились:

- ✧ неудовлетворительное качество ремонтных работ на трубопроводе байпаса поста ОК 6К6:

- замена штатных крепежных элементов – шпилек на старые болты, которые простояли больше 30 лет;
- работа шарового крана в режиме малоцикловых знакопеременных нагрузок;

❖ отсутствие должного контроля со стороны руководства филиала «Воронежское управление» ОАО «Трансаммиак» по организации ремонтных работ по замене шарового 4-дюймового крана байпасной линии поста обратного клапана ОК 6К6 магистрального аммиакопровода «Тольятти–Одесса» на участке трассы 996 км;

❖ ненадлежащее исполнение должностных обязанностей ремонтным персоналом филиала «Воронежское управление» ОАО «Трансаммиак» при проведении работ по замене шарового 4-дюймового крана байпасной линии поста обратного клапана ОК 6К6 магистрального аммиакопровода «Тольятти–Одесса» на участке трассы 996 км.
