ИНФОРМАЦИЯ ОБ АВАРИЯХ, ПРОИСШЕДШИХ НА ОБЪЕКТАХ НЕФТЕГАЗОДОБЫЧИ ЗА 8 МЕСЯЦЕВ 2015 Г.

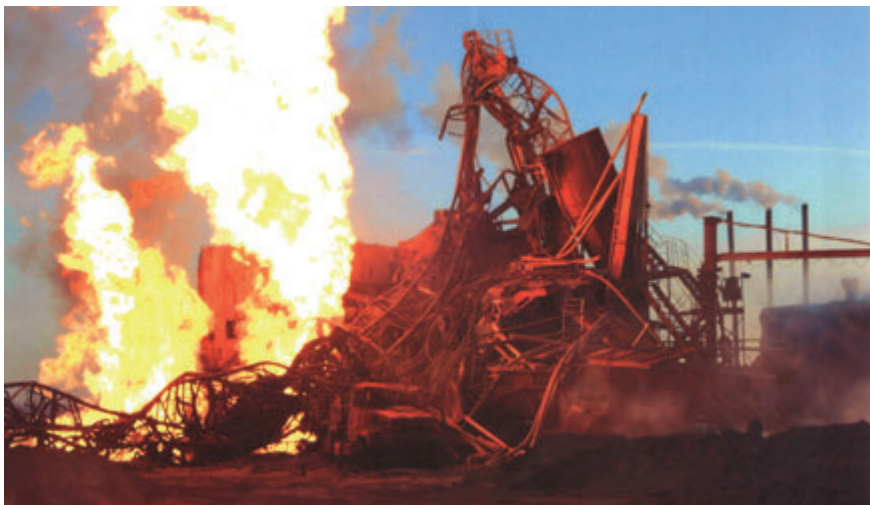
09.01.2015 В 22 ч 45 мин при ведении работ по освоению скважины № 1004Г куста № 37 Северо-Губкинского месторождения с использованием подъемного агрегата для ремонта скважин АПР-60/80 произошел гидроудар с последующими разрушением срывного патрубка переводника $\varnothing 89-73$ мм (не заводского изготовления) на линии для разрядки скважины, выбросом газозвушной среды, возгоранием и падением АПР-60/80 на буровую установку Уралмаш 3000ЭУК-1М. Произошло возгорание буровой с последующими деформированием основания и падением вышки на скважину № 1006Г, что привело к разрушению фонтанной арматуры и возгоранию (рис. 23).

Рис. 23. Авария на Северо-Губкинском месторождении

В результате расследования причин аварии комиссия установила, что причинами, приведшими к аварии, явилось разрушение срывного патрубка переводника $\varnothing 89-73$ мм в результате гидроудара на линии для разрядки скважины. Организационные причины: отсутствие контроля наличия документов, подтверждающих соответствие применяемых технических устройств и материалов. Нарушение технологического процесса пропарки бригадой КРС, выразившееся в неправильной последовательности отогрева устьевого арматуры и линии для разрядки скважины. Отсутствие

дублирующей задвижки или шарового крана на задвижке газораспределительного пункта.

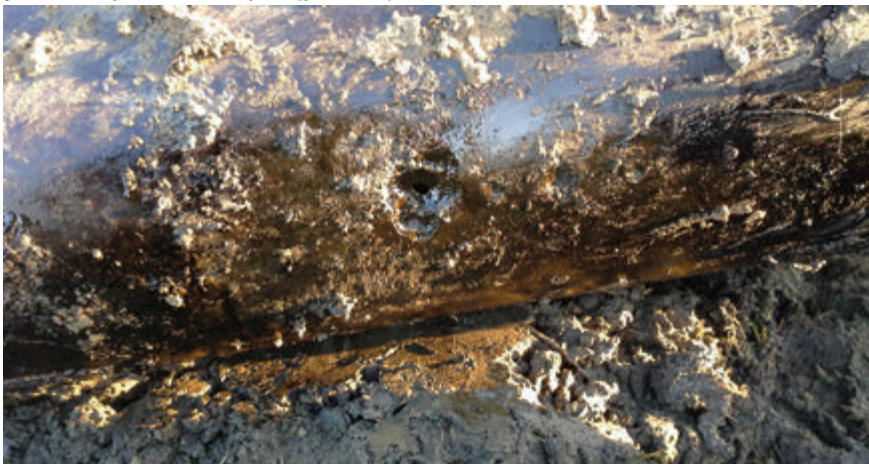
11.01.2015 В 18 ч 50 мин при обходе трассы трубопровода от Троицкой УППНИВ до Крымской ЛПДС ЦТОРТ и ЛПА №2 ООО «РН-Краснодарнефтегаз» 5 км от УППНИВ Троицкой в сторону г. Крымска по правую сторону от автодороги Славянск-на-Кубани—Крымск обнаружен выход углеводородного сырья (рис. 24).

Рис. 24. Коррозия тела нефтепровода ООО «РН-Краснодарнефтегаз»

В результате расследования причин аварии комиссия установила, что причиной, приведшей к аварии, явилась локальная сквозная коррозия тела нефтепровода. Организационные причины: недостаточный производственный контроль со стороны эксплуатирующей организации, недостаточный объем диагностических обследований при определении коррозионного износа нефтепровода.

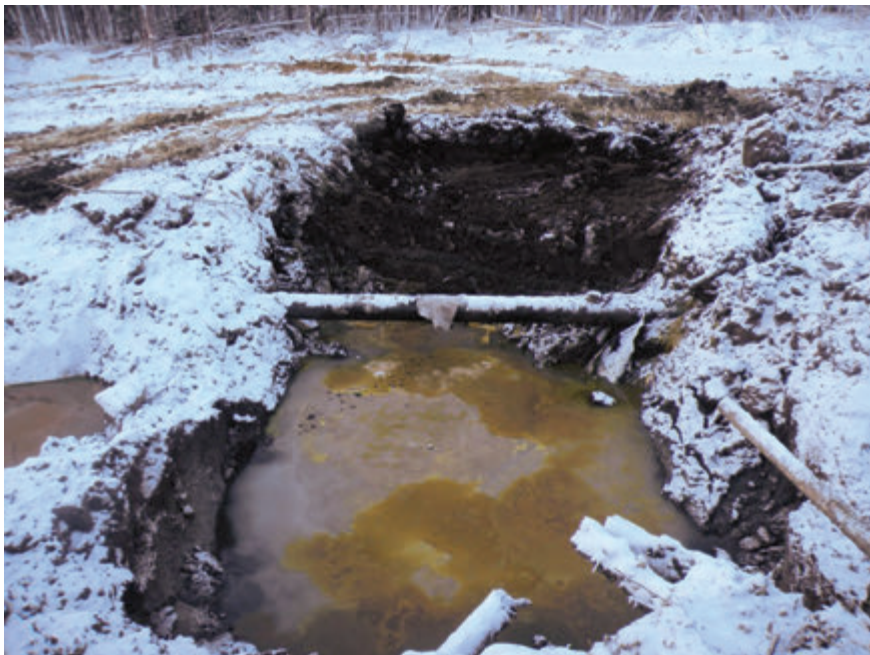
17.01.2015 В 16 ч 00 мин при проведении плановых работ по расчистке вдоль трассового проезда конденсатопровода Западный Соплеск—Вуктыл («Система межпромысловых трубопроводов №5 Линейного производственного управления межпромысловых трубопроводов» ООО «Газпром добыча Краснодар» филиал ЛПУМТ) было обнаружено пятно диаметром 3 м с характерным запахом конденсатосодержащей жидкости (рис. 25).

В результате расследования причин аварии комиссия установила, что при строительстве конденсатопровода был допущен дефект изоляционного покрытия с последующим его отслоением в процессе эксплуатации. Образовался доступ влаги непосредственно к металлу и

ее накопление, что послужило катализатором коррозии под покрытием до полного разрушения тела трубы. Не проведена внутритрубная диагностика трубопровода в установленные законодательством сроки, нарушены сроки проведения ревизии и диагностики.

Рис. 25. Авария при проведении плановых работ по расчистке вдоль трассового проезда конденсатопровода Западный Соплеск–Вуктыл

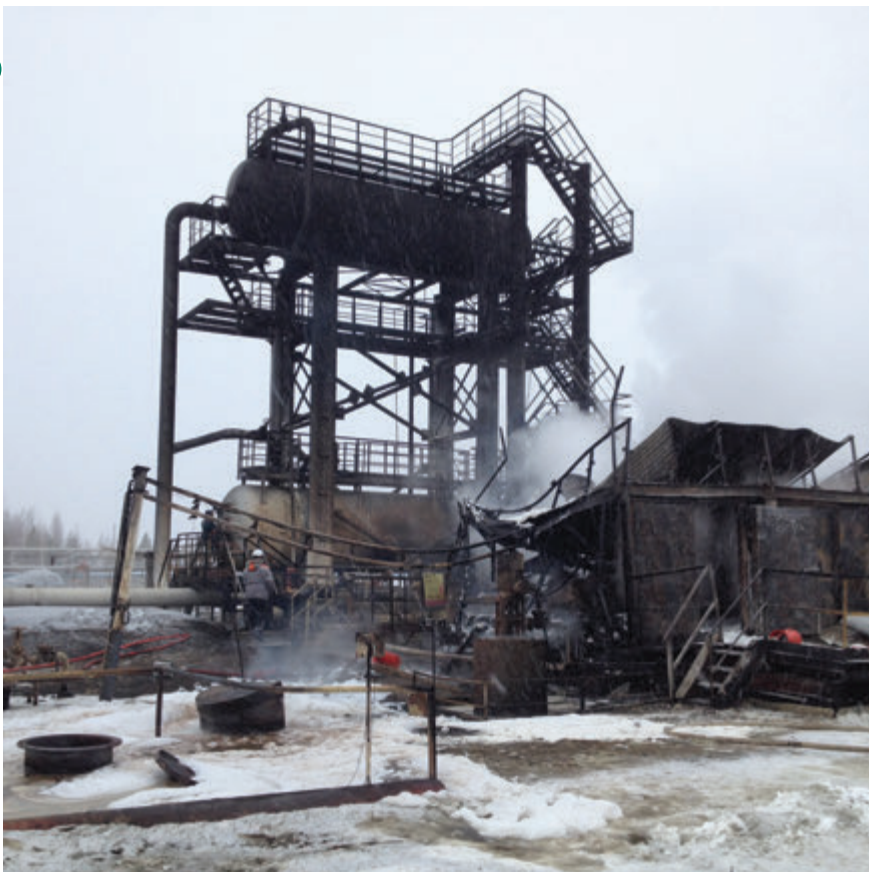
26.01.2015 В 11 ч 45 мин на ДНС-1 УНПА Север—Талинка ОАО «РН—Няганьнефтегаз» при откачке дренажной емкости ДЕ-1 в сепарационную установку после слива нефтесодержащей жидкости произошло воспламенение газовоздушной среды в дренажном колодце с последующим возгоранием насосного блока (рис. 26).

В результате расследования причин аварии комиссия установила, что причиной, приведшей к возгоранию, стала эксплуатация агрегата насосного АХП 45/31 без фильтра и контрольно-измерительных приборов, в результате чего произошло попадание в рабочее колесо полупогружного насоса, повлекшее образование искры в момент работы насоса без жидкости.

Рис. 26. Последствия аварии на ДНС-1 УНПА Север-Талинка ОАО «РН-Нягань-нефтегаз»

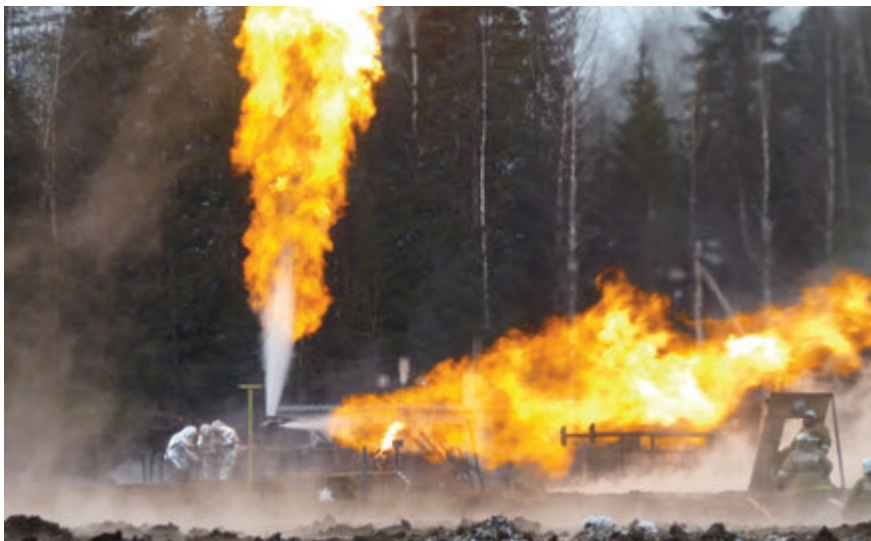
28.01.2015 В 20 ч 50 мин при проведении работ по перфорации колонны на скважине № 143 Александровского месторождения ЦДНГ-2 ТПП «РИ-ТЭК—Уралойл» произошел выброс попутного нефтяного газа с последующим возгоранием (рис. 27).

В результате расследования причин аварии комиссия установила, что причинами, приведшими к аварии, явились: неслаженные действия буровой бригады при первых признаках газонефтеводопроявления, неуравновешенность пластового давления гидростатическим давлением столба жидкости, использование неисправного противовыбросового оборудования для обеспечения герметичности устья скважины.

Рис. 27. Авария на скважине № 143 Александровского месторождения ЦДНГ-2 ТПП «РИТЭК–Уралойл»

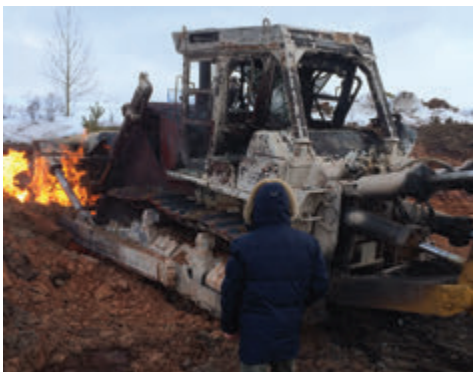
06.02.2015 В 10 ч 35 мин в результате наезда тяжелой гусеничной техники на трубопроводы попутного нефтяного газа, природного газа «Курбаты—Кокуй», «Кокуй—Кыласово», «Кыласово—Пермь», «Кыласово-Кунгур» ЦТГ-3 ООО «ЛУКОЙЛ-ПЕРМЬ» произошло повреждение с последующим возгоранием. Пострадал машинист бульдозера.

В результате расследования причин аварии комиссия установила, что причиной, приведшей к аварии, явилось нарушение технологии проведения строительно-монтажных работ, выразившееся в отсутствии контроля по обеспечению безопасности и безопасного ведения земляных работ в охранной зоне действующего промышленного газопровода (рис. 28).

Рис. 28. Авария на трубопроводе ООО «ЛУКОЙЛ-ПЕРМЬ»

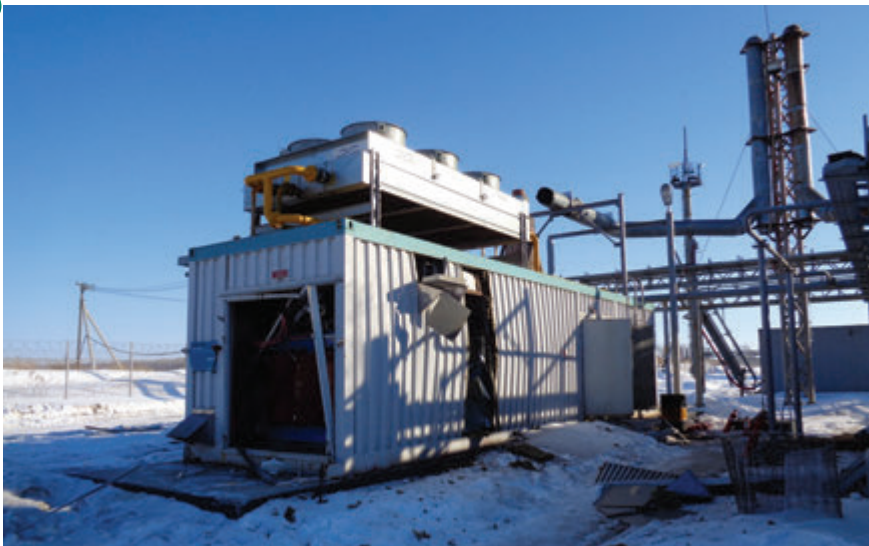
03.03.2015 В 10 ч 45 мин в результате разгерметизации фильтра газа в машинном отделении ГПГУ № 6 ЗАО «САНЕКО» и попадания газа в помещение аппаратного блока через негерметичную стену и кабельные каналы

произошел взрыв газовоздушной смеси в газопоршневой энергетической установке. Смертельно травмирован электромонтер (рис. 29).

Рис. 29. Последствия аварии в ЗАО «САНЕКО»

В результате расследования причин аварии комиссия установила, что конструкция и оборудование эксплуатируемой установки, предусмотренные проектом, не соответствуют требованиям промышленной безопасности, а именно не герметизированы кабельные проходы в стенах между отделениями установки, не предусмотрена вентиляция аппаратного отделения, установлено оборудование не во взрывозащищенном исполнении.

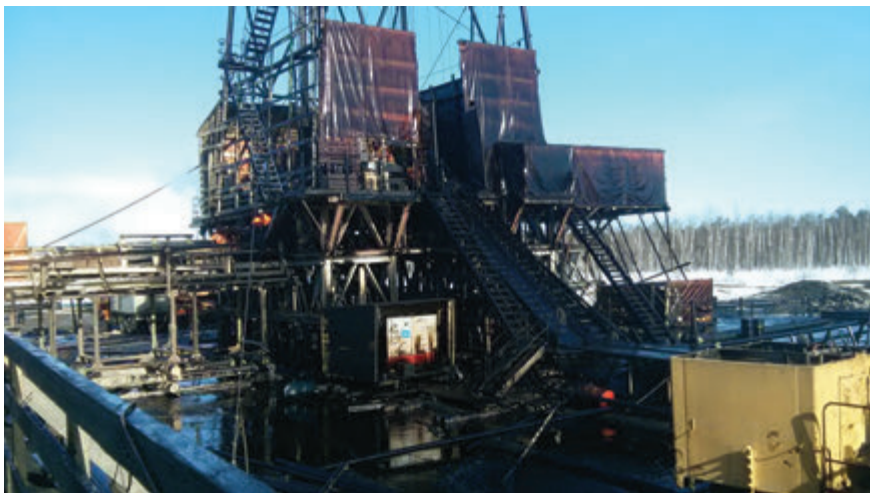
29.03.2015 В 21 ч 19 мин при бурении скважины № 204 куста 2 Малоичского нефтяного месторождения ЗАО «Сибирская сервисная компания» произошел прихват бурильного инструмента. После отстрела прихваченной части произошел неконтролируемый выброс газонефтяной смеси (рис. 30).

В результате расследования причин аварии комиссия установила, что причинами, приведшими к аварии, явились:

неуравновешенность пластового давления гидростатическим давлением столба жидкости;

отсутствие необходимых предохранительных устройств в колонне бурильных труб (шарового крана);

необученность персонала действиям, предусмотренным планами мероприятий по локализации аварий при нефтегазоводопрооявлениях.

Рис. 30. Последствия аварии на нефтяном месторождении ЗАО «Сибирская сервисная компания»

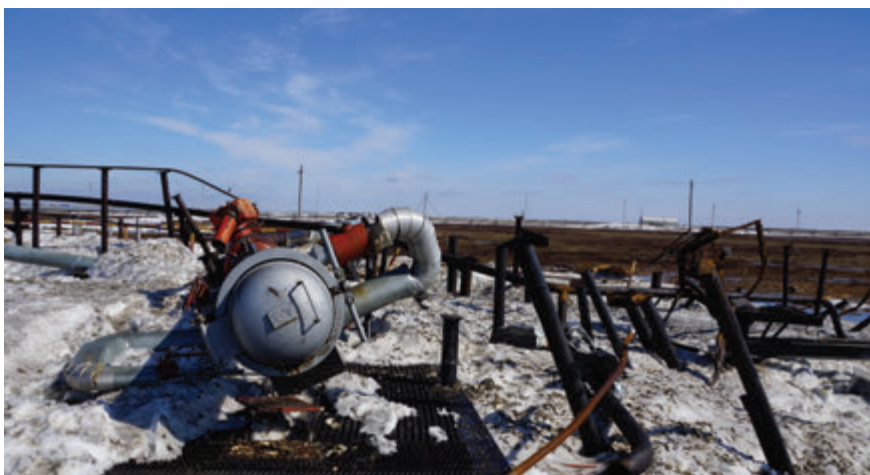
14.05.2015 В 02 ч 38 мин в результате разрушения тройника 530×15 (зав. № 1-9623), расположенного на узле приема очистного устройства на ПК 153+40 газопровода-коллектора УКПГ-2В – УКПГ-1В, входящего в состав опасного производственного объекта «Система межпромысловых трубопроводов Ямбургского нефтегазоконденсатного месторождения» ООО «Газпром добыча Ямбург», произошел выброс газожидкостной смеси (рис. 31).

Рис. 31. Последствия аварии на узле приема очистного устройства ООО «Газпром добыча Ямбург»

В результате расследования причин аварии комиссия установила, что причиной, приведшей к аварии, стал заводской дефект тройника 530×15 (зав. № 1-9623).

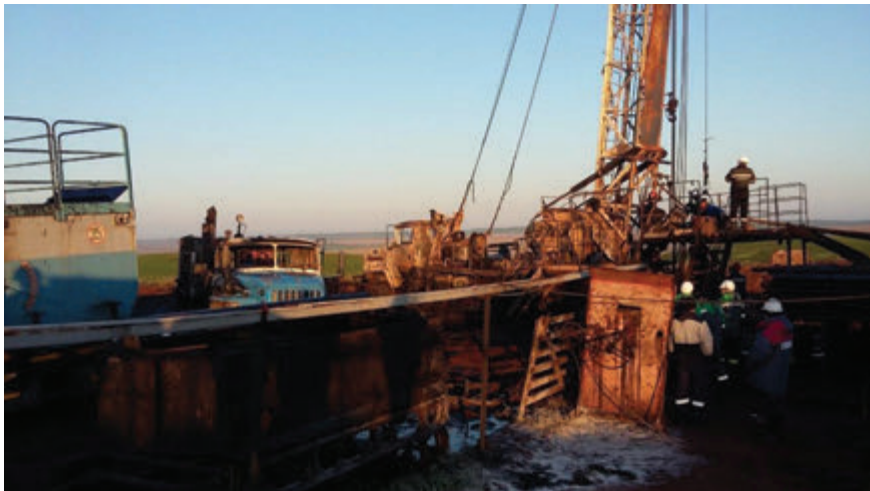
22.05.2015 В 00 ч 34 мин при осуществлении работ по капитальному ремонту скважины № 5248 Дачно-Репинского месторождения ООО «Башнефть-Добыча» произошел выброс нефтесодержащей жидкости с последующим возгоранием. Смертельно травмированы два работника ООО «Уфимское УКПРС» (рис. 32).

Рис. 32. Последствия аварии на Дачно-Репинском месторождении ООО «Башнефть-Добыча»

В результате расследования причин аварии комиссия установила, что причиной, приведшей к аварии, явился срез винтов РК73-8953-350-Т100-КЗ (разделитель колонн) в результате эксплуатации данного оборудования в условиях максимальных нагрузок.
