### Дымовые промышленные трубы. Аварийность и проблемы эксплуатации

**Представлены материалы результатов обследования строительных конструкций дымовых промышленных труб, проведенных специалистами специализированных организаций.**

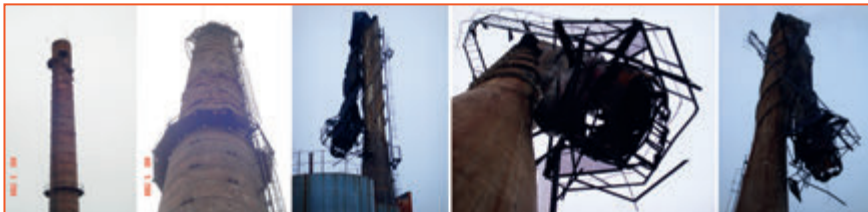
Примеры чрезвычайных происшествий и аварий, связанных с обрушением дымовых труб вследствие старости, неправильной эксплуатации, ошибок при строительстве и стихийных бедствий, показаны на рис. 1.

**Рис. 1.** Виды разрушений дымовых труб

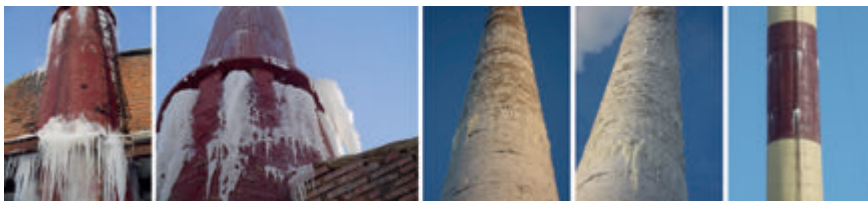
Множество котельных, работающих на угле и мазуте, переведено на газ, и их дымовые трубы буквально «захлебываются» в конденсате, текут и находятся в аварийном состоянии (рис. 2).

**Рис. 2.** Примеры обледенения труб в результате перехода на природный газ
