© Н.В. Лазутин, Ю.В. Матвеев,
Г.Н. Мартыненко, 2015**Причины обрушения дымовой железобетонной трубы №3
Березниковской ТЭЦ-2****Н.В. Лазутин,**
директор,
эксперт высш. квалиф.**Ю.В. Матвеев,**
канд. тех. наук,
вед. специалист**Г.Н. Мартыненко,**
ген. директор

Представлены результаты расследования возможных причин обрушения дымовой железобетонной трубы высотой 120 м. Показаны причины обрушения, обусловленные нарушением режимов эксплуатации, качеством строительства и контроля ее технического состояния.

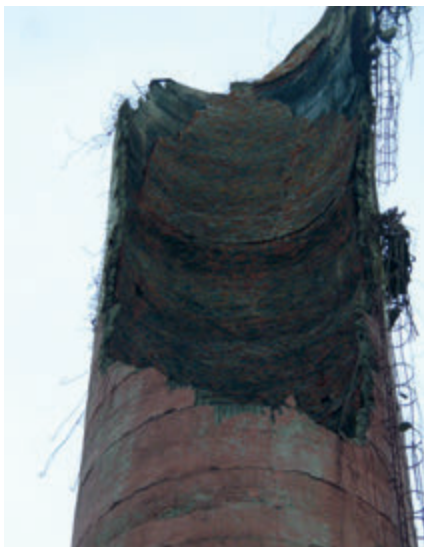
Разрушение дымовой трубы представляет собой косоугольный скол с отметками 42,0—70,0 м, большая часть его расположена с юго-западной стороны — стороны подключения через газоход находившегося в эксплуатации котла №6.

Сочетание ряда факторов, таких, как аварийное техническое состояние дымовой трубы №3, несоблюдение режимов разогрева, остановка и непроектная эксплуатация на момент обрушения (в эксплуатации находился только котел №6) привело к обрушению дымовой железобетонной трубы. Разрушение, как показывает расположение обломков дымовой трубы на рисунке, происходило путем сползания разрушающейся части железобетонной оболочки.

Рисунок. Общий вид дымовой трубы после обрушения
