ИНФОРМАЦИЯ ОБ АВАРИЯХ, ПРОИСШЕДШИХ НА ОБЪЕКТАХ НЕФТЕГАЗОДОБЫВАЮЩЕЙ ПРОМЫШЛЕННОСТИ ЗА 8 МЕСЯЦЕВ 2016 Г.

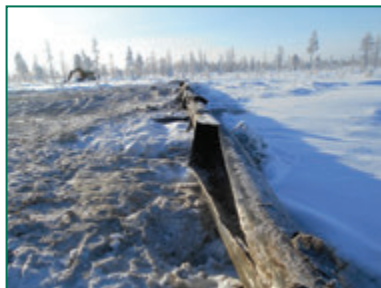
07.02.2016 В ООО «РН-Пурнефтегаз» на нефтесборном коллекторе Ду426х10 «Т.ВР.К.30-Т.ВР.К.56» Северо-Тарасовского месторождения произошла разгерметизация промышленного трубопровода с последующим возгоранием (рис. 8).

В ходе расследования было установлено, что техническая причина аварии — разрушение трубопровода вследствие его коррозионного износа, возникшего по причине транспорта газоводонефтяной смеси с большим содержанием механических примесей.

Одна из организационных причин аварии — некачественное проведение экспертизы промышленной безопасности, в которой с нарушениями проведены расчет скорости коррозии и оценка остаточного ресурса нефтесборного трубопровода.

Рис. 8. Последствия разгерметизации промышленного трубопровода ООО «РН-Пурнефтегаз»

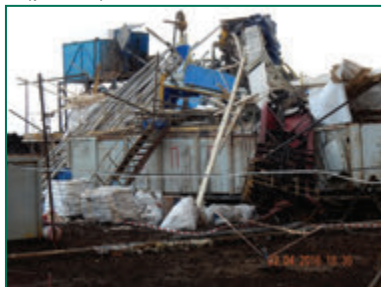
03.04.2016 В ООО «Стройсервис-бурение» при выполнении работ по разборке блока телесистемы произошло падение и последующее разрушение мачты установки МБС ИДЕЛЬ-125 (рис. 9).

В ходе расследования установлено, что техническая причина аварии — падение буровой вышки по причине выхода из грунта якорей левой балконной оттяжки и левой задней вышечной оттяжки под воздействием ветровых нагрузок вследствие их недостаточной несущей способности, обусловленной применением якорей, изготовленных без учета сезонного изменения состояния грунтов на площадке монтажа буровой установки. Организационная

Рис. 9. Разрушение мачты установки МБС ИДЕЛЬ-125

причина аварии — отсутствие контроля за состоянием якорей в период интенсивного таяния грунта.

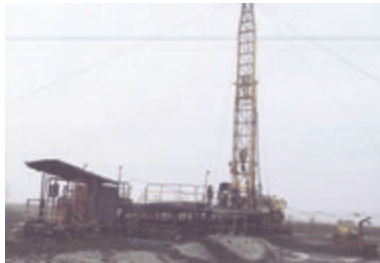
10.04.2016 На скважине № 1551 Троицкой площади Анастасиевско-Троицкого месторождения в ООО «РН-Краснодарнефтегаз» при подъеме скважинного оборудования (пакер, насосно-компрессорные трубы) началось нефтегазоводопроявление с последующим выбросом опасных веществ (рис. 10).

В результате расследования причин аварии комиссия установила технические причины, которые привели к аварии: неуравновешенность пластового давления гидростатическим давлением столба жидкости и применение неисправного противовыбросового оборудования. Организационные причины аварии: нарушение технологии проведения работ, выразившееся в отсутствии контроля признаков нефтегазоводопроявлений, а также нарушение уровня жидкости в скважине. Экономический ущерб от аварии составил 2682187,17 руб.

Рис. 10. Место аварии — скважина № 1551 Троицкой площади Анастасиевско-Троицкого месторождения

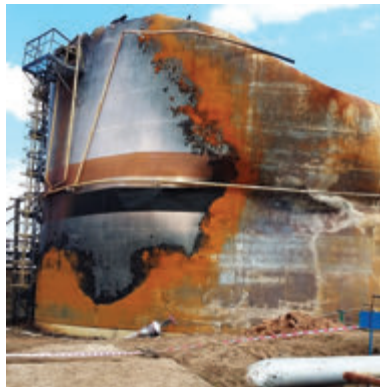
28.04.2016 В ОАО «Удмуртнефть» на участке предварительной подготовки нефти Гремихинского нефтяного месторождения произошло возгорание вертикального стального резервуара № 2 (рис. 11).

В ходе расследования причин аварии было установлено, что наличие сквозного коррозионного повреждения крыши резервуара способствовало созданию благоприятных условий для инициирования процесса окисления пирофорных соединений, в результате произошло самопроизвольное возгорание пирофорных отложений на внутренней поверхности резервуара с последующим воспламенением взрывоопасной газозооной смеси углеводородов, образовавшейся в свободном объеме между поверхностью остатков нефти и кровлей резервуара.

Рис. 11. Место аварии в ОАО «Удмуртнефть»

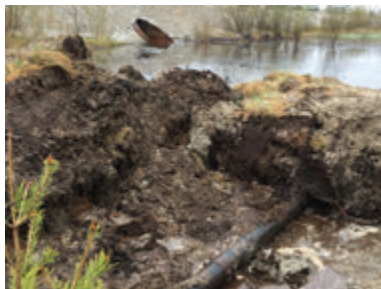
трубопроводов Сугмутского месторождения» (А59-60009-0626), произошел разлив нефтесодержащей жидкости в объеме 18 м³ (рис. 12).

В ходе расследования установлены технические причины аварии: развитие на внутренней поверхности трубопровода ручейковой коррозии в результате разрушения материала в условиях влажности эксплуатационной среды высокой степени коррозионной активности; применение не коррозионно-стойких марок стали без внутреннего защитного покрытия при строительстве и реконструкции трубопроводов. Организационная причина аварии — несвоевременный вывод из эксплуатации изношенного участка трубопровода.

Рис. 12. Место разгерметизации меж-промышленного трубопровода
