ИНФОРМАЦИЯ О ГРУППОВЫХ

НЕСЧАСТНЫХ СЛУЧАЕХ СО СМЕРТЕЛЬНЫМ ИСХОДОМ, ПРОИСШЕДШИХ НА ПРЕДПРИЯТИЯХ ХИМИЧЕСКОГО КОМПЛЕКСА

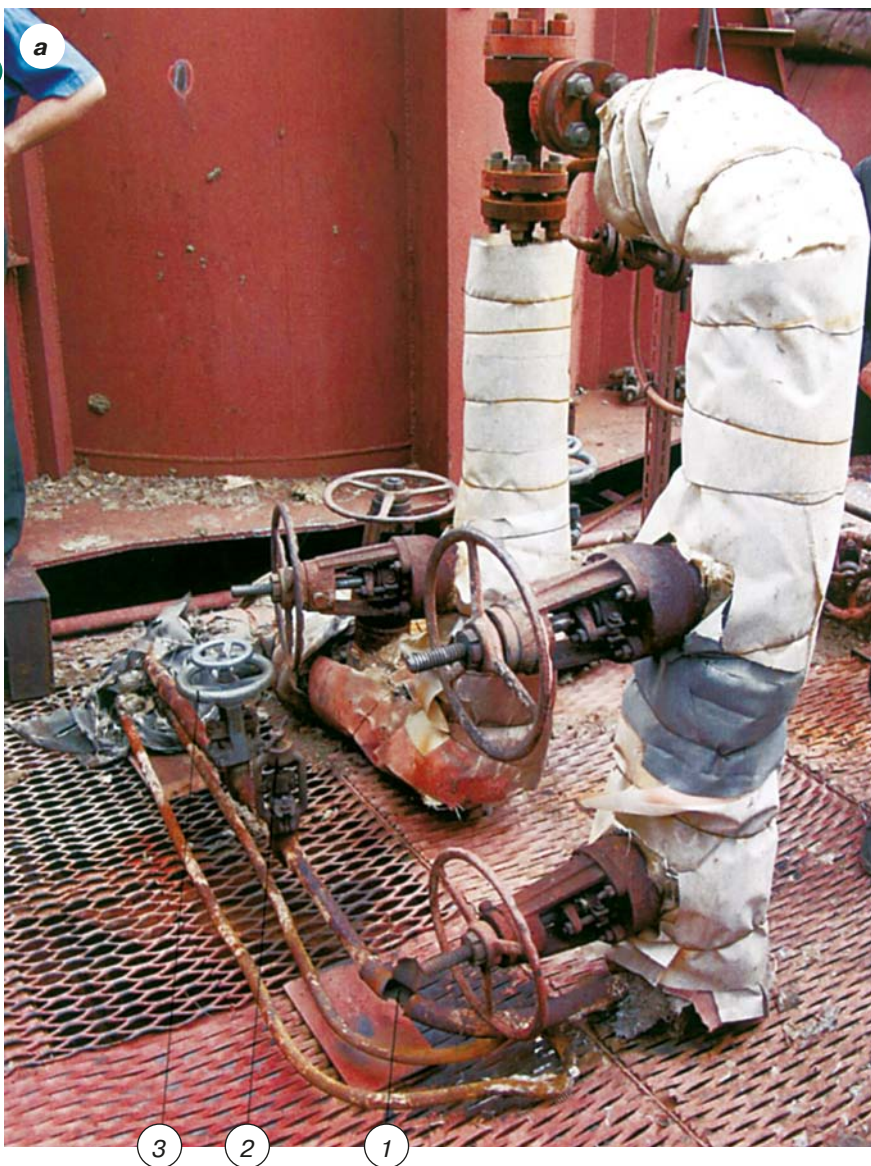
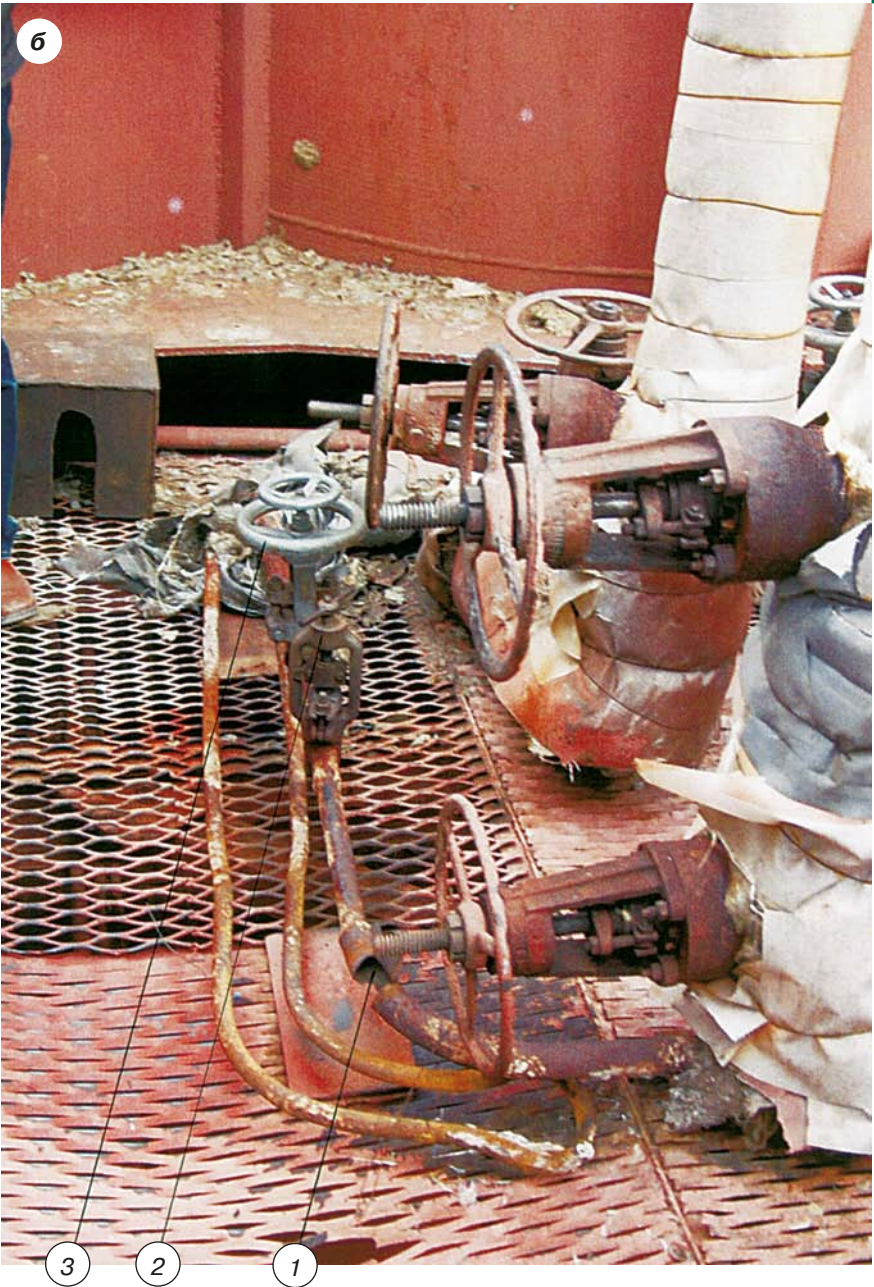
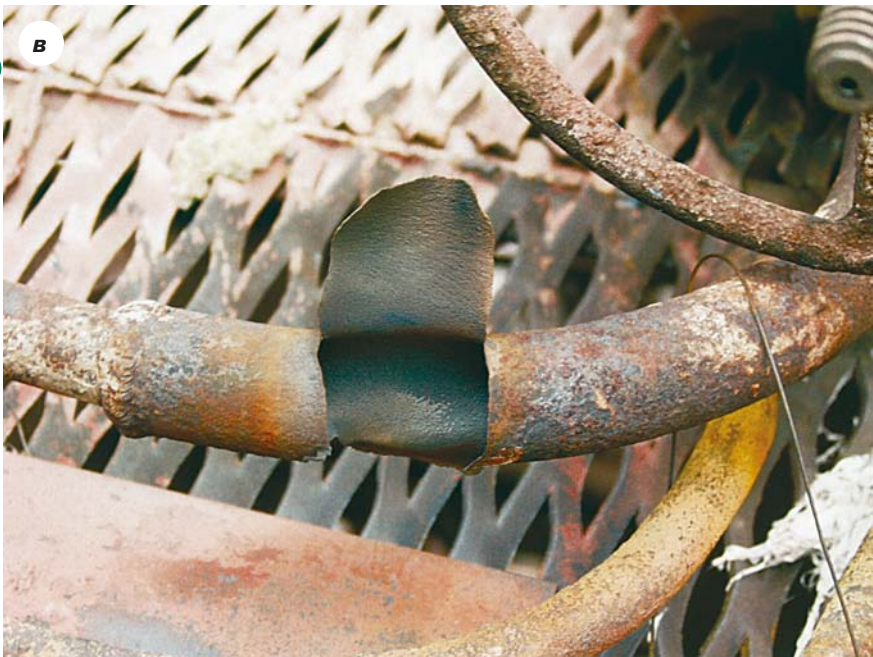
При закрытии вентиля на байпасной линии клапана-регулятора на отметке 26 м произошел разрыв трубопровода (диам. 44,5 мм, толщина стенок 6,5 мм), по которому подавалась питательная вода (температура 170 °С, давление 15,5 МПа) (рис. 10, а–в). Аппаратчица, получившая термический ожог, скончалась в больнице.

- разрушение байпасной линии клапана-регулятора трубопровода питательной воды котла-утилизатора вследствие динамической нагрузки на участке с максимальным износом стенки (в месте разрыва толщина стенки 0,6 мм) с раскрытием трубы по длине 50 м;
- использование запорной арматуры, установленной на байпасной линии, в качестве регулирующей при нормальной работе клапана-регулятора уровня котла-утилизатора печи пиролиза;
- низкая производственная дисциплина работников завода «Мономер» ОАО «Салаватнефтеоргсинтез», выразившаяся в невыполнении нормативных требований промышленной безопасности при эксплуатации печей пиролиза.

Рис. 10. Место несчастного случая в ОАО «Салаватнефтеоргсинтез»: а – клапан-регулятор уровня на линии питательной воды: 1 – место разрыва трубопровода, 2 и 3 – вентили на байпасной линии; б – байпасная линия: 1 – место разрыва, 2 и 3 – вентили; в – место разрыва трубопровода

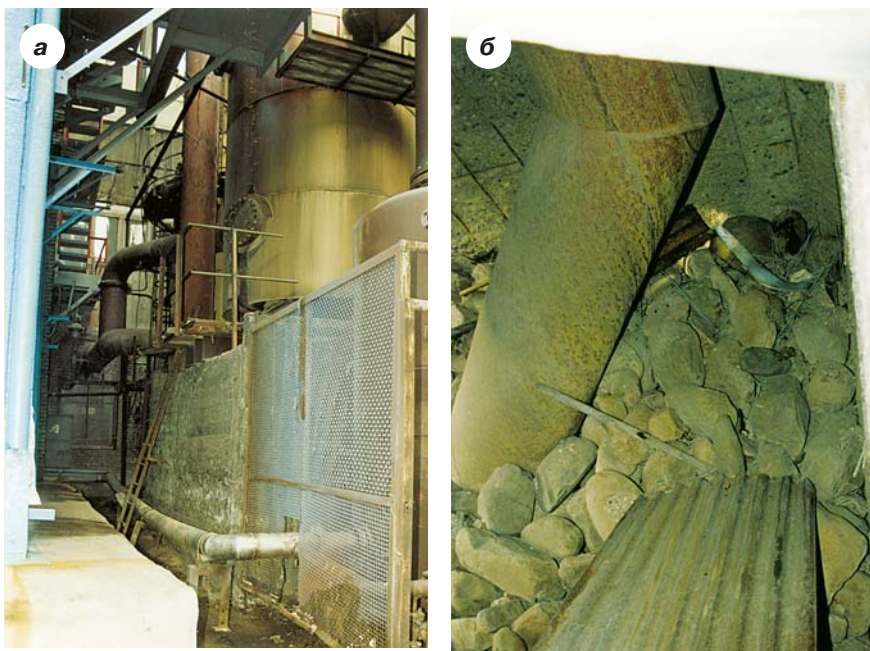
22.08.03 слесари обратили внимание на висевшую со вчерашнего дня одежду сварщика, начали его поиск в районе глушителя и обнаружили тело сварщика внутри глушителя, на камнях за трубопроводом (рис. 11).

Работники газоспасательной службы извлекли тело пострадавшего и, проанализировав воздух в глушителе, нашли, что содержание кислорода в нем составляет 7,64 об. %.

- нахождение пострадавшего в зоне с пониженным содержанием кислорода, не связанное с выполнением задания, данного ему непосредственным руководителем;

Рис. 11. Вид глушителя: а – снаружи, б – изнутри, место нахождения пострадавшего (ОАО «Череповецкий азот»)

- отсутствие предупредительных знаков на границе зоны повышенной опасности в районе глушителя, не включенной в перечень мест повышенной опасности;
- пострадавший не был проинструктирован об опасных факторах (низком содержании кислорода) в районе глушителя;
- отсутствие контроля со стороны руководителя работ за выполнением подчиненным заданий и соблюдением производственной дисциплины.
