ИНФОРМАЦИЯ ОБ АВАРИЯХ, ПРОИСШЕДШИХ НА ОБЪЕКТАХ НЕФТЕГАЗОДОБЫВАЮЩЕЙ ПРОМЫШЛЕННОСТИ ЗА 8 МЕСЯЦЕВ 2017 ГОДА

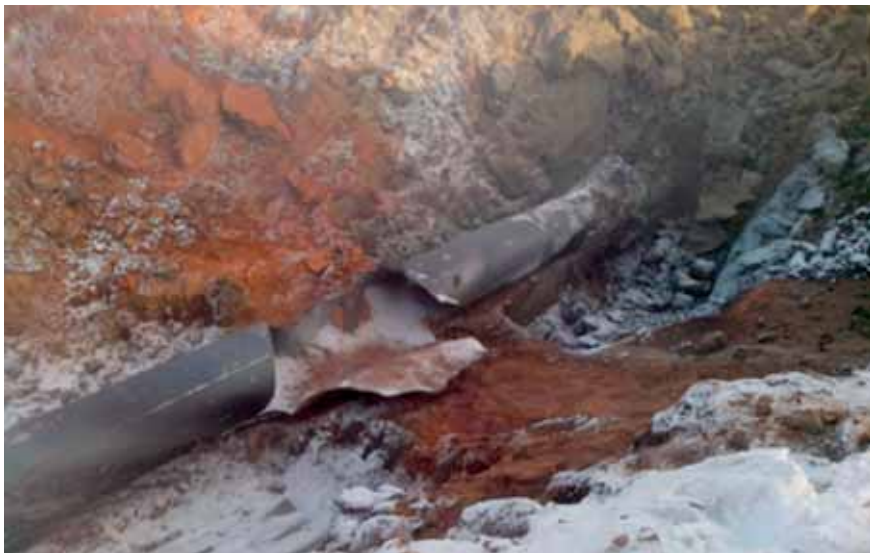
14.02.2017 В ООО «ЛУКОЙЛ-Западная Сибирь» ТПП «Ямалнефтегаз» произошла разгерметизация магистрального газопровода на участке от УКПГ Пякяхинского месторождения до точки подключения к магистральному газопроводу «Пякяхинское месторождение – Находкинское месторождение» в 36-ти метрах на восток от КУ2, с выбросом неконтролируемого газа под давлением с последующим воспламенением газозвушной смеси (рис. 5)

В ходе расследования аварии установлено, что технической причиной явилось механическое повреждение трубы при проведении строительно-монтажных работ и в последствии концентрация напряжений в зоне механических повреждений (вмятин) расположенных на наружной поверхности участка трубы с последующим ее разрушением.

Одной из организационных причин аварии явилось недостаточный контроль над проведением работ при строительстве и эксплуатации магистрального газопровода.

Рис. 5. Вид разрушенного магистрального газопровода

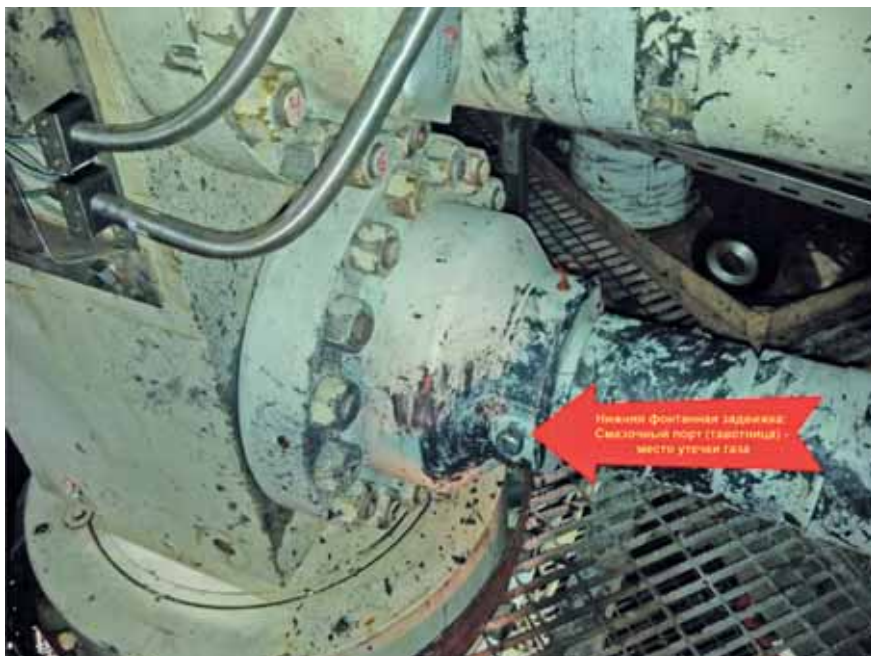
26.03.2017 В компании Сахалин Энерджи Инвестмент Компани ЛТД на стационарной морской платформе ЛУН-А произошло срабатывание датчиков утечки газа в зоне устьевого оборудования на платформе (рис. 6). Были активированы системы аварийной остановки, что привело к полному прекращению добычи газа на платформе в безопасном режиме.

В ходе расследования аварии установлено, что технической причиной явилось снятие крышки тавотницы без фиксации ее корпуса вследствие недостаточного освещения места работ.

Организационными причинами аварии явились: неполная оценка рисков при проведении работ, недостаточный производственный контроль над обеспечением безопасного проведения работ со стороны руководства, назначение на должность работника, не отвечающего квалификационным требованиям согласно должностной инструкции.

Рис. 6. Место утечки газа на морской платформе ЛУН-А

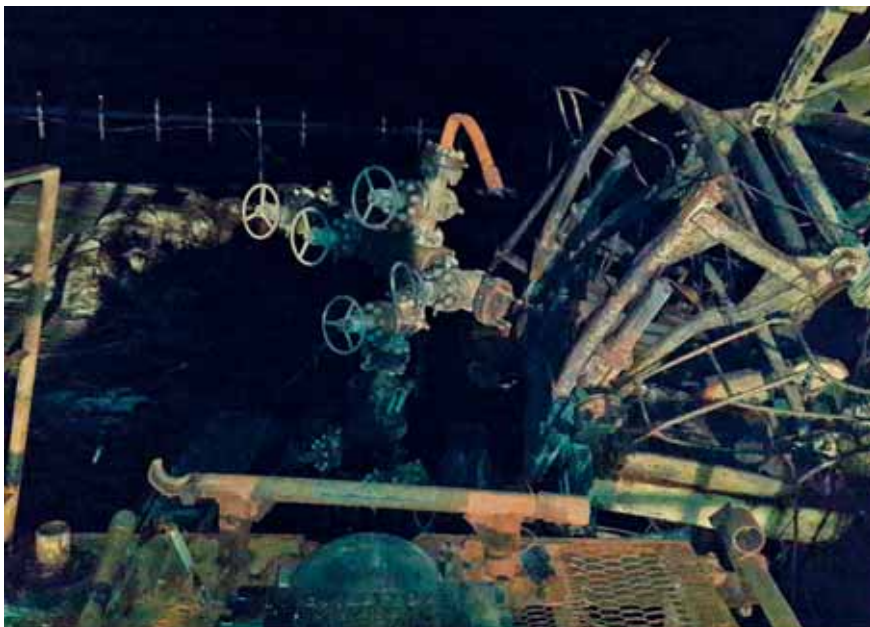
29.03.2017 В ЗАО «КапРемСервис» при производстве работ по срыву планшайбы произошел выброс газонефтегазоводяной смеси вследствие чего при запуске двигателя внутреннего сгорания подъемного агрегата (АПРС-50) произошло его воспламенение (рис. 7).

В ходе расследования аварии установлено, что технической причиной явилось нарушение технологии глушения скважины с последующим от-

стоим (неправильный выбор плотности жидкости глушения), несоблюдение временного отрезка отстоя и разрядки скважины.

Одной из организационных причин аварии явилось применение опасных приемов труда: не были приостановлены работы и члены бригады не удалены из опасной зоны, а также допуск к работе лиц, не имеющих необходимой квалификации.

Рис. 7. Место аварии в ЗАО «КапРемСервис»

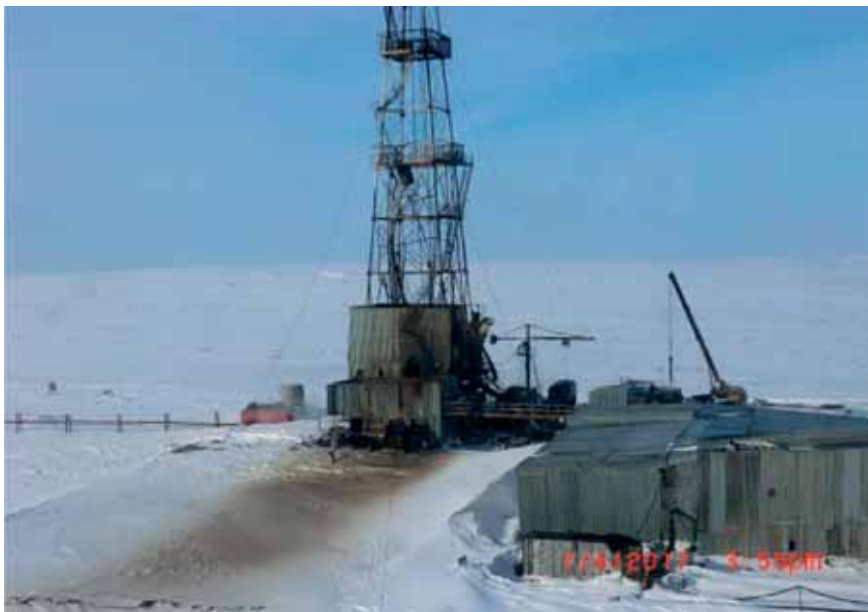
07.04.2017 В ООО «Усинскгеонефть» при подъеме геофизического прибора (ПЛН-9.2), в результате разгерметизации лубрикатора произошло нефтегазоводопроявление с последующим выбросом опасных веществ и возгоранием (рис. 8).

В ходе расследования аварии установлено, что технической причиной явилось нарушение герметичности резиновых уплотнителей, входящих в состав лубрикатора.

Организационными причинами аварии явилось необученность персонала действиям, предусмотренным планами мероприятий локализации аварий (ПЛА), при нефтегазоводопроявлениях.

Рис. 8. Место аварии в ООО «Усинскгеонефть»

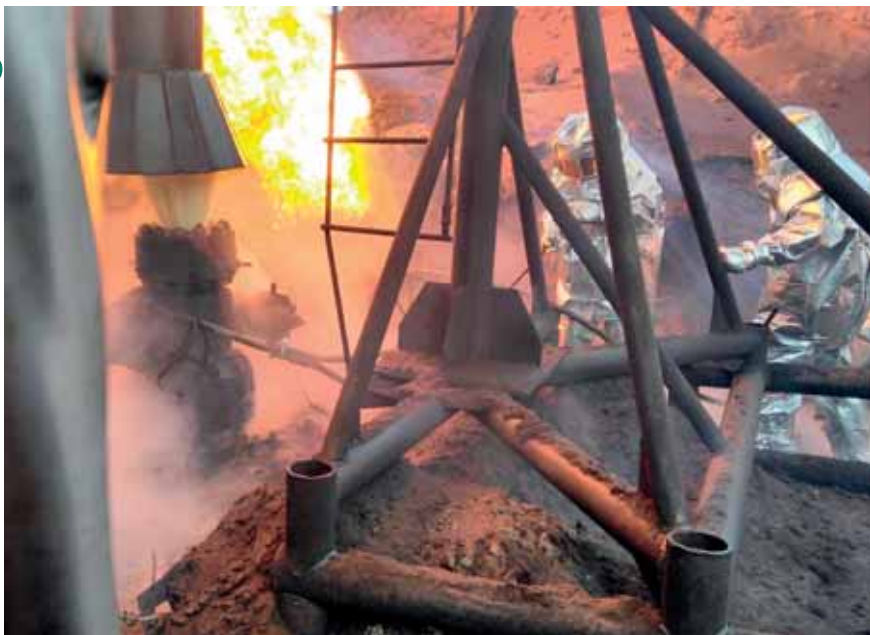
Рис. 9. Место аварии

10.04.2017 В ООО «ЛУКОЙЛ-Коми» при производстве работ бригадой № 20 ООО «Коми Куэст Интернешнл» по извлечению аварийного оборудования (шаблона) на скважине № 2 кустовой площадки № 2 нефтяного месторождения им. А. Алабушина произошло нефтегазоводопроявление с последующим возгоранием (рис. 9).

В ходе расследования аварии установлено, что технической причиной явилось снижение гидростатического столба жидкости глушения вследствие отсутствия постоянного долива.

Организационными причинами аварии явилось непринятие мер персоналом ООО «Коми Куэст Интернейшнл» по незамедлительной герметизации устья скважины при проявлении первых признаков нефтегазоводопроявления.

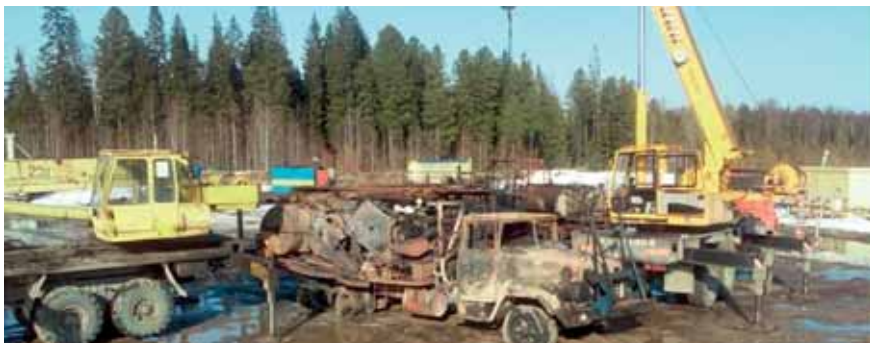
12.04.2017 В ООО «РН-Юганскнефтегаз» при ремонте скважины в результате короткого замыкания электропроводки в кабине подъемного агрегата УПА-60 произошло возгорание (рис. 10).

В ходе расследования аварии установлено, что технической причиной явилось применение неисправного технического устройства (подъемный агрегат УПА-60) на ОПО «Фонд скважин».

Организационными причинами аварии явилось применение на ОПО подъемного агрегата УПА-60 без продления срока безопасной эксплуатации, а также отсутствие должного контроля качества применяемых технических устройств со стороны заказчика ООО «РН-Юганскнефтегаз».

Рис. 10. Место аварии на ОПО «Фонд скважин»

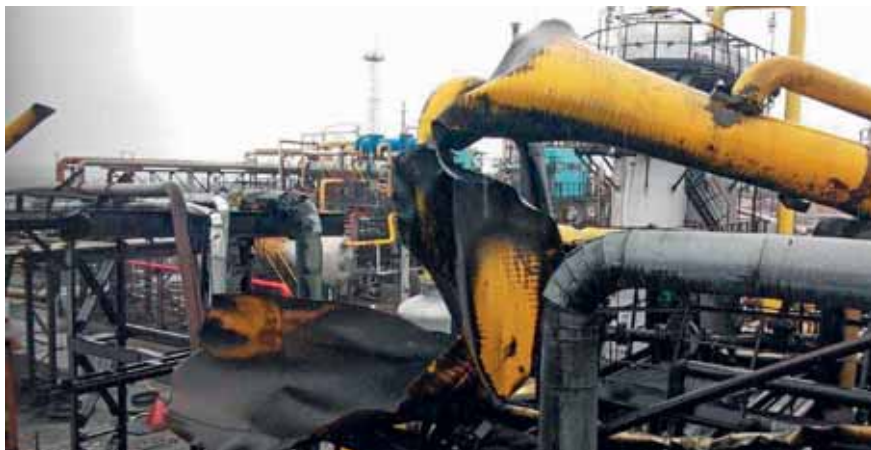
02.06.2017 В ООО «ЛУКОЙЛ-Коми» произошло разрушение трубопровода (диаметр 720 мм, толщина стенки 9 мм), ПУ 0,01-0,14, участок № 3 цеха эксплуатации газопроводов Усинского ГПЗ (рис. 11).

В ходе расследования аварии установлено, что технической причиной явилась минимальная остаточная толщина стенки в месте разрыва трубопровода от 0,6 мм до 1,2 мм и в зоне нижней образующей на участке от ПК00 до ПК00+13, не позволяющая соблюдать условия прочности при разрешенном рабочем давлении 16 кгс/см².

Одной из организационных причин аварии явилось отсутствие должного производственного контроля за проведением экспертизы промышленной безопасности и выполнением технического диагностирования газопроводов (нефтепроводов).

Рис. 11. Разрушение трубопровода на Усинского ГПЗ.

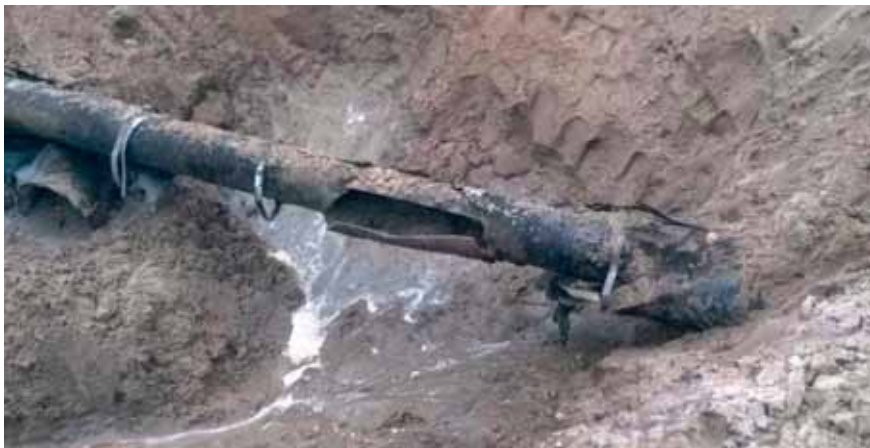
В ООО «Лукойл - Западная Сибирь» на участке подземного трубопровода диаметром 159 мм произошла разгерметизация (рис. 12) с последующим возгоранием, пострадавших нет.

В ходе расследования аварии установлено, что технической причиной явилась концентрация напряжений в зоне заводского брака (продольное углубление) расположенного на внутренней поверхности участка трубы с последующим ее разрушением.

Рис. 12. Место разгерметизации подземного трубопровода.

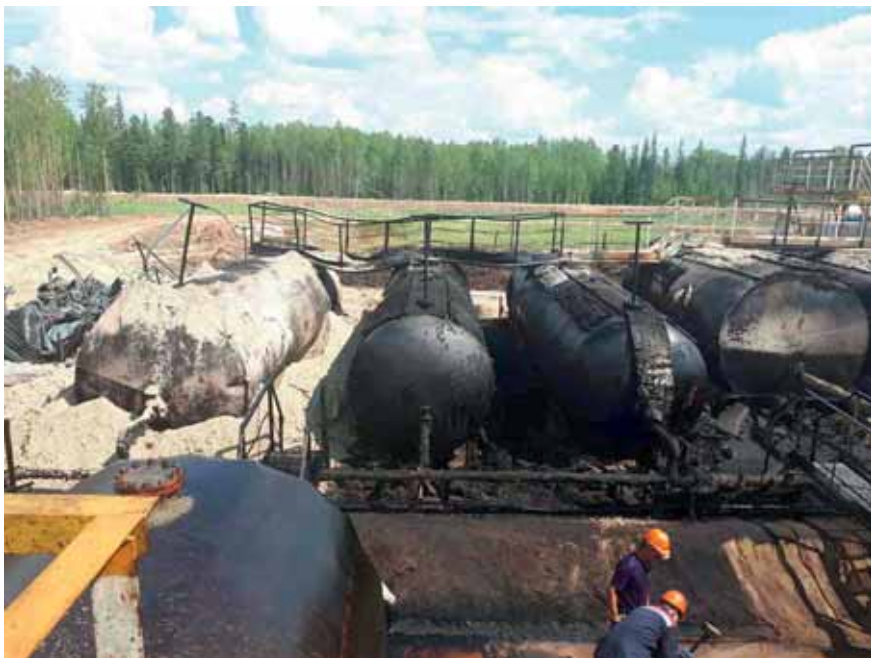
В ООО «Густореченское» при проведении монтажных работ произошло возгорание нефти на площадке горизонтальных резервуаров, находящихся на территории ОПО «Фонд скважин месторождения «Травяное» ООО «Развитие Санкт-Петербурга» рег. № А01-13649-0001, III класс опасности, пострадавших и ущерба третьим лицам нет (рис. 13).

В ходе расследования аварии установлено, что технической причиной явилось монтаж и ввод в эксплуатацию временной УПН без проектной документации, в результате чего объект не соответствует требованиям промышленной и пожарной безопасности, не оснащен системой пожаротушения, аварийной защиты и сигнализации.

Организационными причинами аварии явились неудовлетворительная подготовка места проведения работ – не произведена зачистка прилегающей площади от замазученности, горючие материалы не ограждены сплошной перегородкой из негорючего материала, а также отсутствие надлежащего контроля со стороны руководства месторождения и специалистов за подготовкой и проведением огневых работ.

Рис. 13. Место возгорания нефти на площадке горизонтальных резервуаров
