## ИНФОРМАЦИЯ ОБ АВАРИЯХ, ПРОИСШЕДШИХ НА НЕФТЕХИМИЧЕСКИХ И НЕФТЕПЕРЕРАБАТЫВАЮЩЕЙ ОБЪЕКТАХ И ОБЪЕКТАХ НЕФТЕПРОДУКТООБЕСПЕЧЕНИЯ ЗА 8 МЕСЯЦЕВ 2017 ГОДА

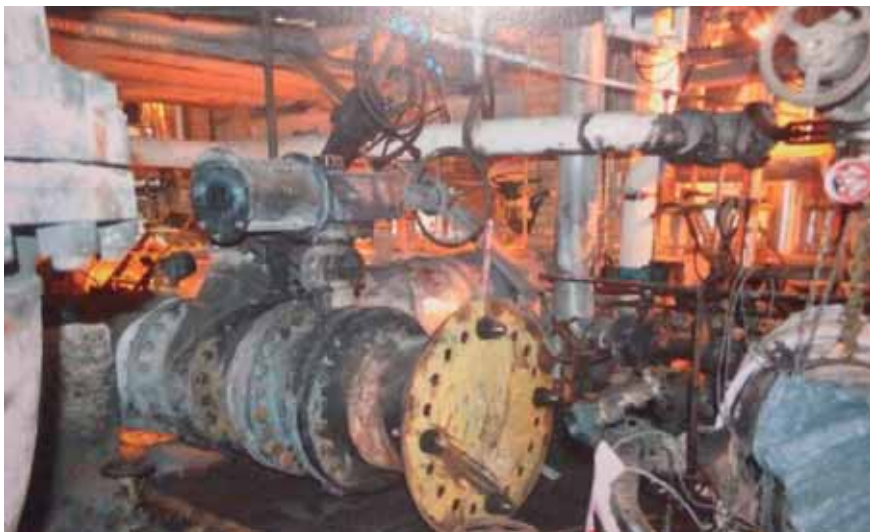
**11.01.2017** ООО «Роснефть-Туапсинский НПЗ, Северо-Кавказское управление Ростехнадзора. При выполнении подготовительных работ к проведению газоопасной работы на насосе вакуумного газойля произошел выброс промывочной жидкости (дизельное топливо) с последующим возгоранием от горячей поверхности обвязки насоса, перекачивающего нефтепродукт с температурой 350 °С.

При пожаре повреждены теплоизоляция трубопроводов, кабельные лотки, электропроводка, огнезащитное покрытие металлоконструкций, попавшие в зону термического воздействия (рис. 14).

**Рис. 14. Общий вид поврежденного оборудования**

Техническая причина аварии — нарушение проектной схемы промывки насоса, которая не обеспечила полное удаление перекачиваемой среды из полости насоса.

Организационные причины аварии — неудовлетворительная организация и проведение работ по подготовке насоса к выполнению газоопасных работ, предусмотренных нарядом-допуском на выполнение газоопасных работ.

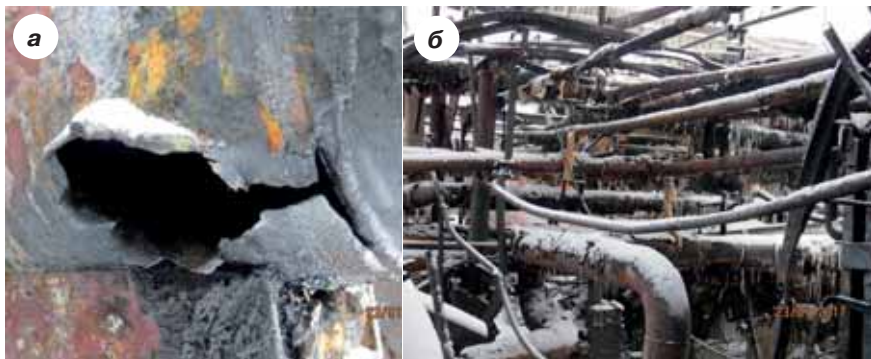
**20.01.2017** Филиал ПАО АНК «Башнефть» «Башнефть-Уфанефтехим, Западно-Уральское управление Ростехнадзора. На установке висбрекинга, находившейся на нормальном технологическом режиме, произошло разрушение прямолинейного участка трубопровода от колонны к насосу с выросом гудрона и последующим возгоранием (рис. 15).

Повреждены и деформированы площадки обслуживания, элементы металлоконструкций, кабельные линии, теплоизоляция трубопроводов, крановые пути и подъемные сооружения в насосных помещениях.

**Рис. 15.** Место аварии: а — разрушенный участок трубопровода; б — общий вид наружной установки после аварии

Технические причины аварии — разрушение участка трубопровода вследствие утонения его стенки в результате коррозионного износа и несоответствия материального исполнения трубопровода проекту.

Организационные причины аварии — отсутствие надлежащего технического надзора за техническим состоянием, безопасной эксплуатацией и ремонтом трубопровода; неудовлетворительная организация проведения ремонтных работ; отсутствие входного контроля качества материального исполнения трубопровода; отсутствие надлежащего производственного контроля за соблюдением требований промышленной безопасности со стороны должностных лиц, ответственных за безопасную эксплуатацию и техническое состояние трубопровода.

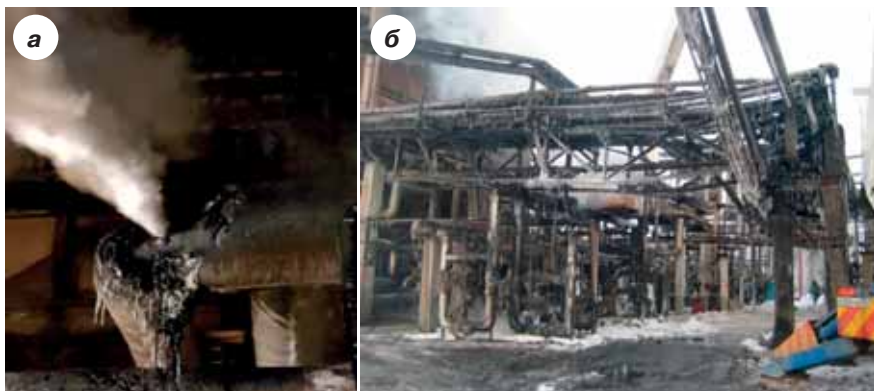
Филиал ПАО АНК «Башнефть» «Башнефть-Уфимский НПЗ», Западно-Уральское управление Ростехнадзора. На установке висбрекинга, находившейся на нормальном технологическом режиме, произошло разрушение отвода трубопровода с выбросом нефтепродуктов и последующим возгоранием (рис. 16).

Повреждены и деформированы металлоконструкции, эстакада трубопроводов установки, технические устройства и оборудования, контрольно-измерительные приборы, приборы и кабельные линии.

**Рис. 16.** Место аварии: а — разрушенный отвод трубопровода; б — общий вид на ружной установки после аварии

Технические причины аварии — разрушение отвода трубопровода вследствие утонения его стенки в результате коррозионного износа и несоответствия материального исполнения смонтированного отвода трубопровода проекту.

Организационные причины аварии — отсутствие надлежащего контроля за качеством ремонта и безопасной эксплуатацией трубопроводов; неудовлетворительная организация и проведение входного контроля применяемых при проведении ремонтных работ оборудования, материалов; отсутствие надлежащего производственного контроля за соблюдением требований промышленной безопасности за безопасную эксплуатацию и техническое состояние трубопровода.

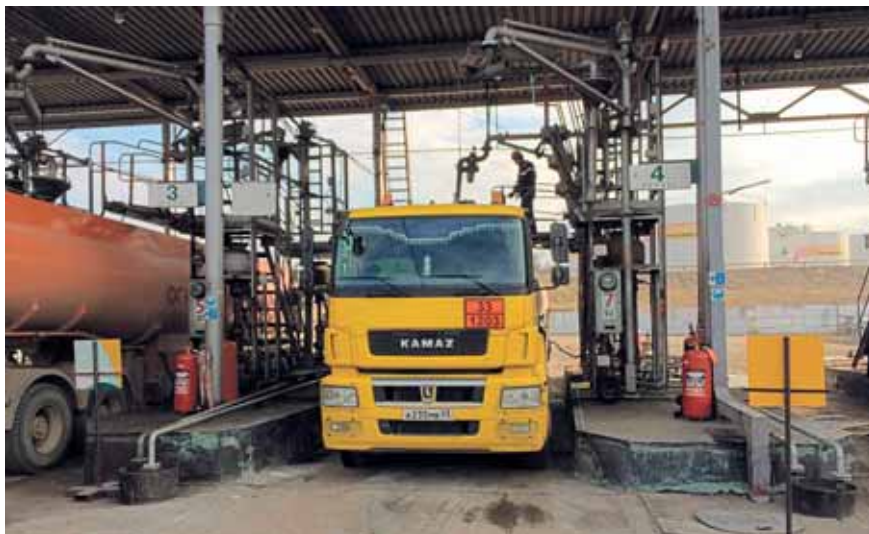
ПАО «Бурятнефтепродукт», Забайкальское управление Ростехнадзора. При наливке бензина в автоцистерну на площадке Улан-Удеской нефтебазы произошло переполнение отсека автоцистерны с разливом бензина в количестве 4000 т (рис. 17).

Общая площадь загрязненной территории составила 90 м<sup>2</sup>.

**Рис. 17.** Общий вид площадки автоэстакады налива нефтепродуктов

Техническая причина аварии — наливной наконечник измерительного комплекса не был укомплектован датчиком предельного уровня, предназначенным для автоматического отключения процесса налива без участия оператора и водителя.

Организационные причины аварии — допуск к работе на ОПО лиц, не удовлетворяющих квалификационным требованиям; отсутствие производственного контроля за соблюдением требований промышленной безопасности.

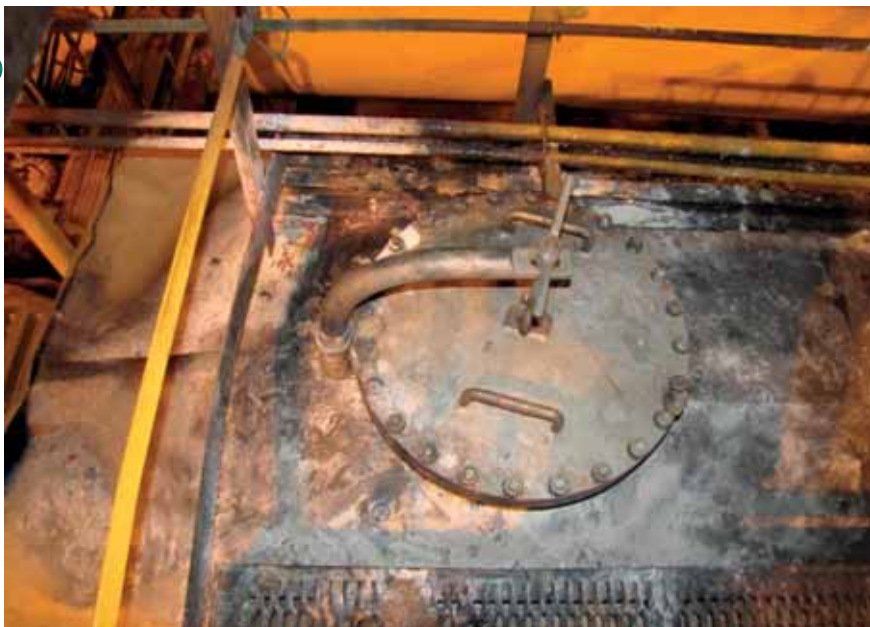
**17.03.2017** АО «Отраденский газоперерабатывающий завод», Средне-Поволжское управление Ростехнадзора. При запуске остановившегося технологического оборудования установки деэтанализации после кратковременной посадки напряжения и выполнения операций по восстановлению технологического процесса из емкости теплоносителя (керосин, рис. 18) произошел выброс паров керосина с последующим самовоспламенением и пожаром. При аварии повреждены технические устройства, сооружения, попавшие в зону термического воздействия.

**Рис. 18.** Общий вид люка-лаза емкости теплоносителя

Техническими причинами аварии явились: разгерметизация емкости с теплоносителем (керосин) в результате сквозной коррозии основного металла в околошовной зоне основания штуцера (фланца) люка-лаза корпуса емкости; самовоспламенение паров керосиновой фракции при попадании паров на нагретую поверхность емкости в районе верхнего люка-лаза.

Организационные причины аварии — не обеспечено качественное проведение неразрушающего контроля (УЗТ) патрубка люка-лаза емкости теплоносителя; не обеспечен контроль за степенью коррозионного износа емкости теплоносителя; неэффективность производственного контроля.

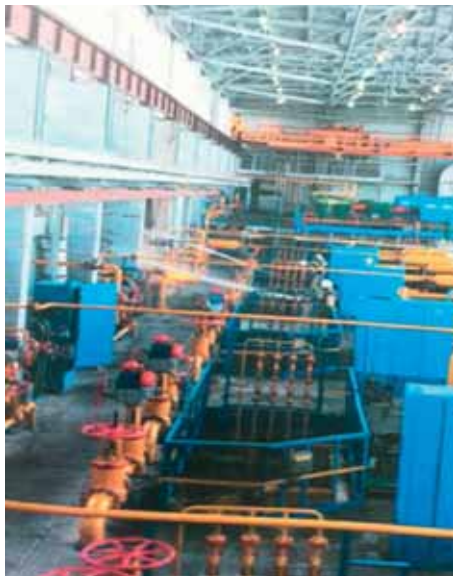
**12.04.2017** ООО «Газпром переработка», филиал Завод по стабилизации конденсата им. В. С. Черномырдина, Северо-Уральское управление Ростехнадзора. Комплексная установка облагораживания моторных топлив находилась на нормальном технологическом режиме. В период эксплуатации в машинном зале компрессорной (рис. 19) из-за разгерметизации фланцевого соединения предохранительного клапана, смонтированного на линии нагнетания поршневого компрессора, произошла утечка водородосодержащего газа с последующим самовозгоранием.

Повреждены наружное остекление компрессорной, линии обвязки компрессора, участки технологического трубопровода, запорной и предохранительной арматуры, попавшие в зону термического воздействия.

Техническими причинами аварии явились: разрушение новой прокладки из-за некачественной сборки фланцевого соединения; самовозгорание водородосодержащего газа при дросселировании через суженный проходной канал, образовавшийся в результате разрушения прокладки.

Организационные причины аварии: отсутствие тщательной зачистки фланцевого соединения от старой прокладки; недостаточный контроль за состоянием оборудования при приемке его из ремонта; неэффективность производственного контроля.

**Рис. 19.** Общий вид газовой компрессорной комплексной установки облагораживания моторных топлив

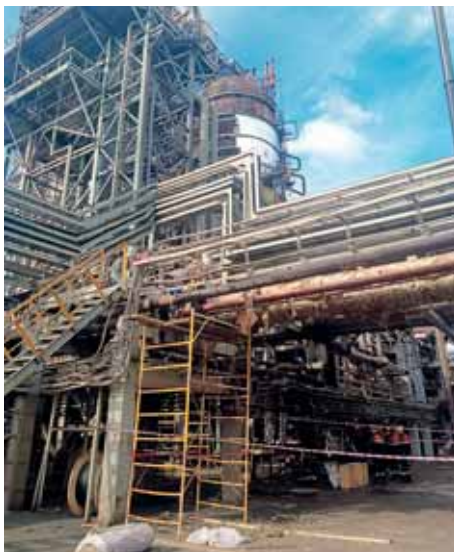
**05.05.2017** ООО «Лукойл-Пермнефтеоргсинтез», Западно-Уральское управление Ростехнадзора. При пуске установки атмосферно-вакуумной трубчатки в эксплуатацию после ремонта произошел выброс нефтепродукта с предохранительных клапанов блока вакуумной колонны с последующим возгоранием в районе вакуумной колонны (рис. 20).

Технические причины аварии — срабатывание предохранительных клапанов на

**Рис. 20.** Общий вид колонны и эстакады после аварии

вакуумной колонне в результате образования избыточного давления вследствие попадания в нее «легких» нефтепродуктов с дальнейшим их вскипанием.

Организационными причинами аварии: проведение пусковых операций в нарушение положений пуска вакуумного блока Технологического регламента установки атмосферно-вакуумной трубчатки; отсутствие контроля технологического процесса в период пусковых операций со стороны должностных лиц.

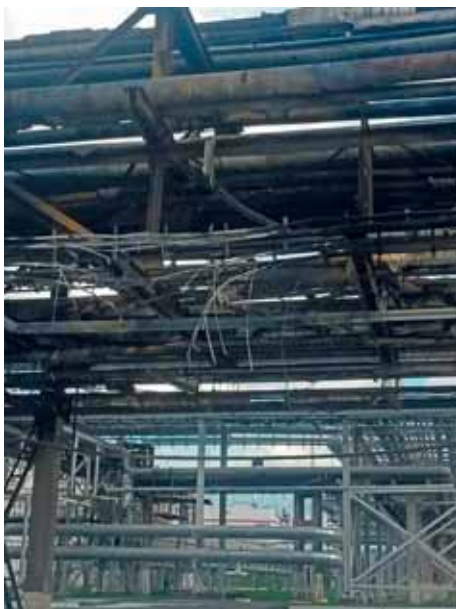
**12.05.2017** АО «Сибур-Химпром», Западно-Уральское управление Ростехнадзора. При остановке установки получения окиси углерода и водорода для проведения ремонтных работ произошла разгерметизация

трубопровода подачи пропилена от товарно-сырьевой базы на установку получения окиси углерода и водорода производства бутиловых спиртов с последующим возгоранием на эстакаде (рис. 21).

Технической причиной аварии явилась разгерметизация трубопровода пропилена при отсечении с двух концов участка трубопровода жидкого пропилена вследствие увеличения давления в замкнутом пространстве по причине роста температуры продукта от воздействия температуры окружающей среды.

Организационные причины аварии — отсутствие контроля выполнения работ по отглушению участка трубопровода пропилена, параметрами давления и температуры данного участка.

**Рис. 21.** Общий вид эстакады после аварии

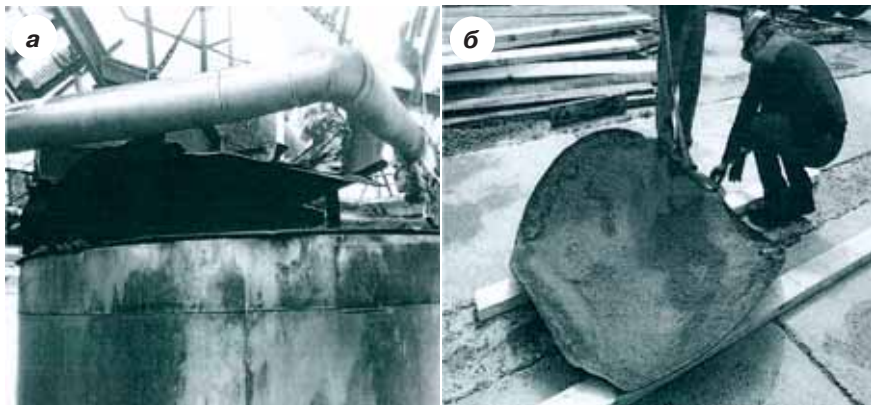
ООО «ПО «Киришинефтеоргсинтез», Северо-Западное управление Ростехнадзора. При проведении работ по ревизии факельного ствола и отглушении трубопровода выхода газа из гидрозатвора путем установки заглушки на фланцевой паре диаметром 1600 мм произошел взрыв с воспламенением и разгерметизацией гидрозатвора.

В результате аварии деформированы крышка гидрозатвора, отводящий трубопровод от гидрозатвора к факельному стволу (рис. 22). Травмы различной степени тяжести получили четыре человека, трое скончались.

**Рис. 22.** Место аварии гидрозатвора: а — вид гидрозатвора после аварии; б — вид заглушки

Техническими причинами аварии: образование взрывоопасной концентрации факельного газа в надводном пространстве внутри гидрозатвора; источником взрыва явилась искра при скольжении материала заглушки по поверхности фланца.

Организационными причинами аварии явились: недостаточная смазка графитолом заглушки для исключения образования искры при скольжении по поверхности стального фланца; отсутствие подачи пара к разгерметизированному фланцу для исключения образования взрывоопасной концентрации факельного газа с воздухов в гидрозатворе.

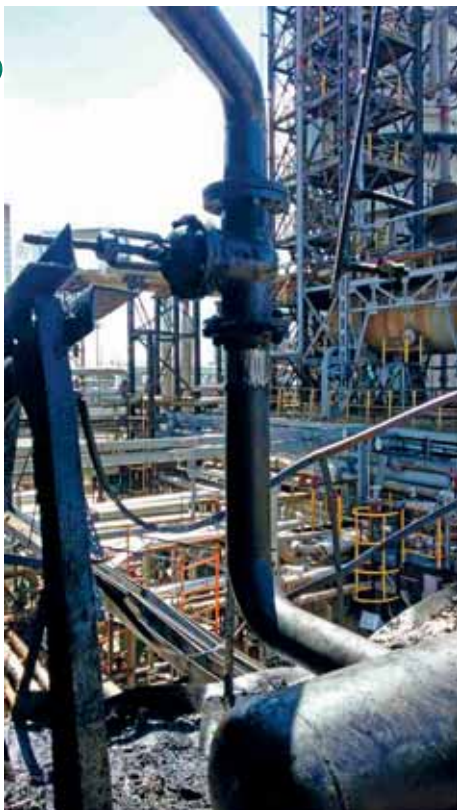
АО «Новокуйбышевский нефтеперерабатывающий завод», Средне-Поволжское управление Ростехнадзора. На установке атмосферно-вакуумной перегонки нефти произошла разгерметизация фланцевого соединения запорной арматуры с ручным приводом технологического трубопровода из печи в колонну с выбросом отбензиненной нефти и последующим возгоранием.

**Рис. 23.** Общий вид установки после аварии

В результате аварии повреждены технологический трубопровод, площадка обслуживания, контрольно-измерительные приборы и электрооборудование (рис. 23).

Технические причины аварии: в контуре управления технологическим процессом неверно реализована схема дистанционного управления электрозадвижками, что привело к закрытию электроприводной задвижки на линии нефти из печи в колонну; отсутствие системы защиты трубопровода «Линия из печи в колонну» в случае прекращения циркуляции продукта (отбензиненная нефть).

Организационными причинами аварии явились: отсутствие контроля при проверке работоспособности системы блокировок и противоаварийной защиты установки после проведенного капитального ремонта и технического перевооружения; несовершенство программ комплексного опробования системы блокировок

и противоаварийной защиты после проведенных ремонтов технологических установок; неэффективность производственного контроля.
