ИНФОРМАЦИЯ ОБ АВАРИЯХ, ПРОИСШЕДШИХ НА ОБЪЕКТАХ НЕФТЕГАЗОДОБЫВАЮЩЕЙ ПРОМЫШЛЕННОСТИ ЗА 8 МЕСЯЦЕВ 2018 ГОДА

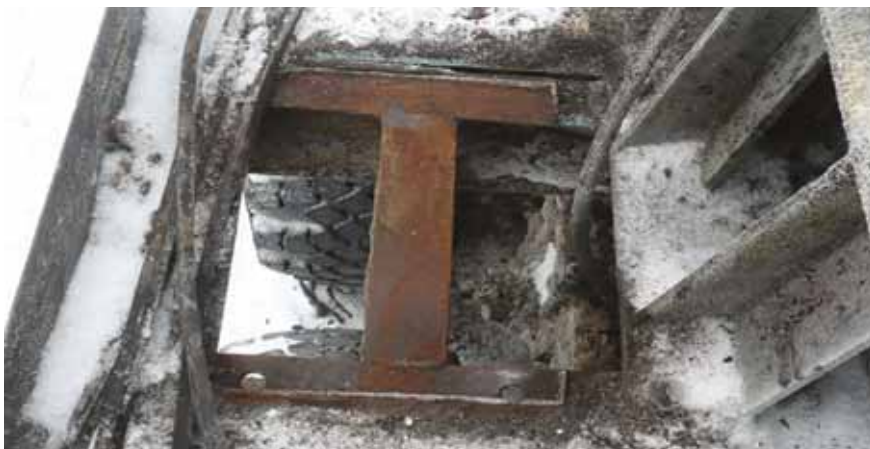
Рис. 6. Авария на скважине ООО «Ульяновскнефтегаз»

При осуществлении работ по капитальному ремонту скважины № 33 опасного производственного объекта (ОПО) «Фонд скважин Кондаковско-го месторождения» произошло разрушение крепления заделки мертвого конца талевого каната подъемного агрегата АПРС-40, рис. 6.

техническая причина — отрыв сварочного и болтового соединений механизма крепления неподвижной ветви талевого каната от металлоконструкций рамы платформы АПРС-40, с низкой степенью прочности материалов, выполненный собственными силами в нарушение требований проектной документации завода — изготовителя;

организационные причины — ведение работ, связанных с повышенными нагрузками по «расхаживанию», с отклонением от технологического процесса и плана работ на проведение капитального ремонта скважины; недостаточный производственный контроль за соблюдением требований промышленной безопасности со стороны эксплуатирующей ОПО организации и подрядчика.

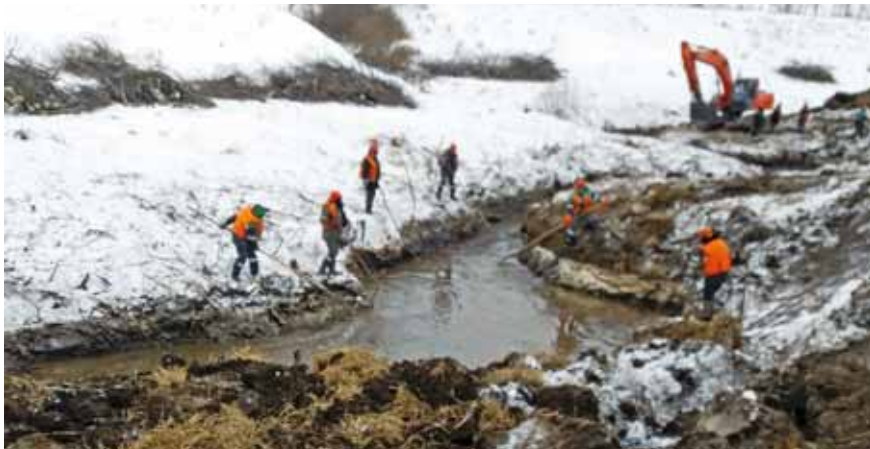
Рис. 7. Авария на месторождении ООО «Башнефть-Добыча»

На ОПО «Система промысловых трубопроводов Ахтинского месторождения» ООО «Башнефть-Добыча» произошла разгерметизация трубопровода ДНС «Ахта»-УПС «Чермасан» с попаданием в ручей Кудушлинка водонефтеcодержащей эмульсии, рис. 7.

В ходе расследования аварии установлено, что *технической причиной* стала внутренняя язвенная электрохимическая коррозия (толщина стенки трубы — 8 мм, размер сквозного выхода — 17×8 мм), вызванная воздействием агрессивной перекачиваемой среды на незащищенную внутренним полимерным покрытием стенку трубопровода.

Одна из *организационных причин* — отсутствие предпусковой внутритрубной диагностики нефтесборного трубопровода.

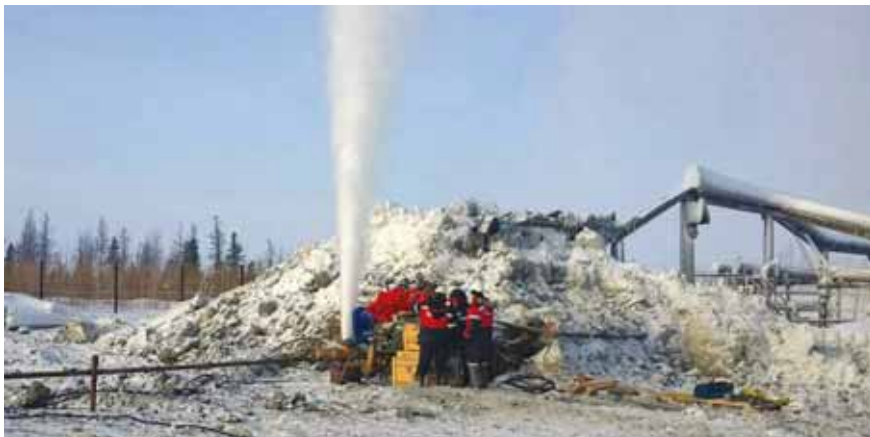
Рис. 8. Авария на скважине ООО «Кынско Часельское нефтегаз»

При проведении работ по капитальному ремонту скважины (КРС) № 221-Р на участке комплексной подготовки газа, произошло газоводопоявление, перешедшее в открытый фонтан, рис. 8.

техническая причина — превышение величины пластового давления по отношению к величине гидростатического давления столба раствора в скважине вследствие понижения уровня раствора до критического значения из-за фактора поглощения;

основные организационные причины — отсутствие контроля со стороны супервайзера ООО «ПНП-Сервис» за соблюдением бригадой капитального ремонта скважины всех требований, указанных в утвержденном пла-

не работ; выполнение технологических операций при ремонте скважины бригадой КРС с отступлением от утвержденного плана работ.

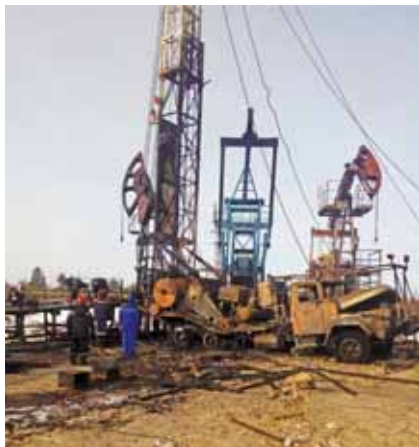
Рис. 9. Авария на месторождении ОАО «Варьеганнефть»

На ОПО «Фонд скважин Варьеганского месторождения» при проведении работ по КРС № 4388 произошло газонефтеводопроявление, перешедшее в открытый фонтан, с последующим возгоранием, рис. 9.

В ходе расследования аварии установлены, *техническая причина* — отсутствие долива при проведении спускоподъёмных операций, с последующим увеличением пластового давления по отношению к величине гидростатического давления столба раствора в скважине вследствие понижения уровня раствора до критического значения;

организационная причина — отсутствие контроля со стороны ОАО «Варьеганнефть» за соблюдением бригадой капитального ремонта скважины требований, указанных в плане работ на капитальный ремонт скважины.
