УРОКИ, ИЗВЛЕЧЕННЫЕ ИЗ НЕСЧАСТНЫХ СЛУЧАЕВ С ЛЕТАЛЬНЫМ ИСХОДОМ, ПРЕДСТАВЛЕННЫЕ ТЕРРИТОРИАЛЬНЫМИ ОРГАНАМИ¹

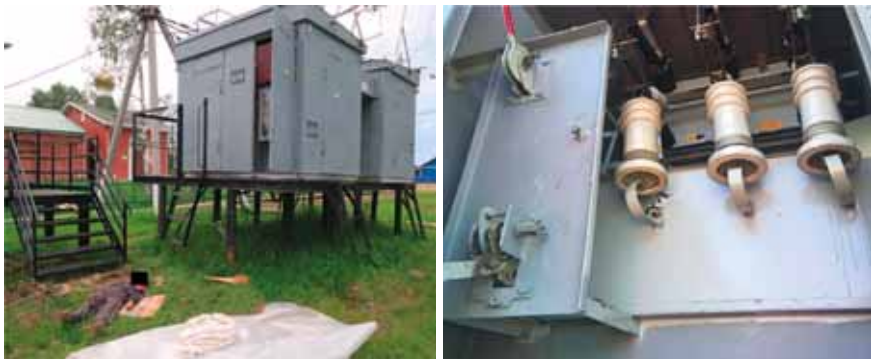
Рис. 4. Место происшествия

При организации работ по текущему ремонту комплектной двухтрансформаторной подстанции наружной установки 2КТПН 10/0,4 кВ № 18-5006 выдающий наряд-допуск, совмещающий дополнительные обязанности ответственного руководителя работ и допускающего, не в полной мере определил возможность безопасного выполнения работ, не предусмотрел и не принял мер безопасности, достаточных для безопасного проведения работ, не принял исчерпывающих мер, препятствующих доступу работников к частям электроустановки, оставшимся под напряжением. Производитель работ не обеспечил безопасное проведение работы и соблюдение правил им самим и членами бригады, не обеспечил постоянного контроля за членами бригады. Тем самым были созданы условия для расширения рабочего места и объема задания членами бригады. Пострадавший электромонтер по эксплуатации распределительных сетей, являясь членом бригады, при проведении работ по окраске наружных стен блока-модуля и внутренних поверхностей наружных дверей камеры выключателя на грузки 10 кВ ВНА-10 2КТПН 10/0,4 кВ № 18-5006 расширил рабочее место и объем задания, приблизился на недопустимое расстояние к токоведущим частям электроустановки, находящимся под напряжением, в результате чего получил электротравму, не совместимую с жизнью (рис. 4).

Нарушение работниками, ответственными за безопасное ведение работ в электроустановках по наряду-допуску, требований ПОТЭЭ, утвержденных приказом Минтруда России от 24.07.2013 № 328н, зарегистрированным Минюстом России 12.12.2013 рег. № 30593.

Отсутствие контроля со стороны руководителей и специалистов АО «Югорская территориальная энергетическая компания — Ханты-Мансийский район» (АО «ЮТЭК — ХМР») за соблюдением ПОТЭЭ, требований инструкций по охране труда, ходом выполнения работ в электроустановках, обеспечения соблюдения работниками трудовой и производственной дисциплины, требований правил и норм безопасности.

Обстоятельства и причины данного несчастного случая доведены до персонала всех подразделений АО «ЮТЭК — ХМР».

Проведен внеплановый инструктаж электротехническому персоналу АО «ЮТЭК — ХМР» согласно инструкции по охране труда по основной профессии, по охране труда при выполнении работ в электроустановках.

Проведена техническая учеба всему электротехническому персоналу АО «ЮТЭК — ХМР» по соблюдению мер безопасности при выполнении работ в электроустановках.

Проведена техническая учеба административно-техническому персоналу АО «ЮТЭК — ХМР» по заполнению наряда-допуска для работы в электроустановках согласно Приложению 7 ПОТЭЭ.

Обеспечено выполнение работ по обслуживанию трансформаторных подстанций по технологическим картам или программам производства работ.

Техническое состояние 2КТПН 10/0,4 кВ № 18-5006 приведено в соответствии требованиями правил эксплуатации, устройства, правил безопасности и других нормативно-технических документов.

Исключено совмещение дополнительных обязанностей, не предусмотренных требованиями ПОТЭЭ при выполнении работ в электроустановках работникам, ответственным за безопасное ведение работ.

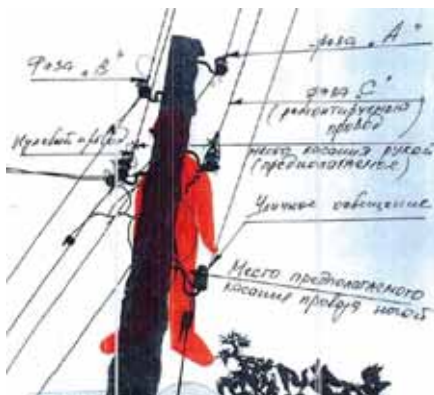
Рис. 5. Место происшествия

Приблизительно в 21 ч 10 мин электромонтер оперативно-выездной бригады 5 разряда без уведомления руководства, самовольно принял решение о проведении аварийно-восстановительных работ на ВЛ-0,4 кВ от ТП-34. Поднялся на опору № 2 ВЛ-0,4 кВ от ТП-34 для восстановления оборванного фазного провода без выполнения организационных и технических мероприятий обеспечивающих безопасность работ в электроустановках (рис. 5).

Нарушение работником трудового распорядка и дисциплины труда, выразившиеся в самостоятельном принятии решения об устранении аварийной ситуации на ВЛ-0,4 кВ от ТП-34.

Выполнение работ без организационных и технических мероприятий, обеспечивающих безопасность работ в электроустановках, неприменение работником средств индивидуальной защиты, несоблюдение инструкций по охране труда.

Неудовлетворительная организация производства работ, выразившаяся в отсутствии должного контроля со стороны должностных лиц организации за соблюдением работниками требований охраны труда, оперативной и производственной дисциплиной в оперативно-диспетчерской группе.

Результаты расследования данного несчастного случая на производстве рассмотрены на совещании с участием должностных лиц АО «Рязанская областная электросетевая компания» (АО «РОЭК»), осуществляющих организацию, руководство и проведение работ на рабочих местах, а также контроль и технический надзор за проведением работ, с целью разработки мероприятий, направленных на предупреждение подобных несчастных случаев, включая мероприятия направленные на обеспечение выполнения работ в действующих электроустановках, в соответствии с требованиями ПОТЭЭ, утвержденных приказом Минтруда России от 24 июля 2013 г. № 328н, зарегистрированным Минюстом России 12 декабря 2013 г. рег. № 30593.

Проведен внеплановый инструктаж по охране труда со всеми работниками организации, осуществляющими производственную деятельность при работе в электроустановках, при этом особое внимание уделено неукоснительному соблюдению требований безопасности и выполнения организационных и технических мероприятий. Также организовано изучение работниками, допущенными к организации и проведению работ в электроустановках, требований ПОТЭЭ.

Проведено внеплановое обучение и проверка знаний требований охраны труда руководителям и специалистам филиала (АО «РОЭК») в соответствии с требованиями п. 2.3 и раздела III Порядка обучения по охране труда и проверке знаний требований охраны труда работников организации, утвержденного постановлением Минтруда России и Минобрнауки России от 13 января 2003 г. № 1/29, зарегистрированным Минюстом России 12 февраля 2003 г., рег. № 4209.

До сведения работников филиала АО «РОЭК» доведены обстоятельства и причины, в результате которых произошел несчастный случай.
