ОТДЕЛ ПО НАДЗОРУ В МЕТАЛЛУРГИЧЕСКОЙ ПРОМЫШЛЕННОСТИ

**АНАЛИЗ АВАРИЙНОСТИ И ТРАВМАТИЗМА
НА МЕТАЛЛУРГИЧЕСКИХ И
КОКСОХИМИЧЕСКИХ ПРОИЗВОДСТВАХ
И ОБЪЕКТАХ за 2008 г.**

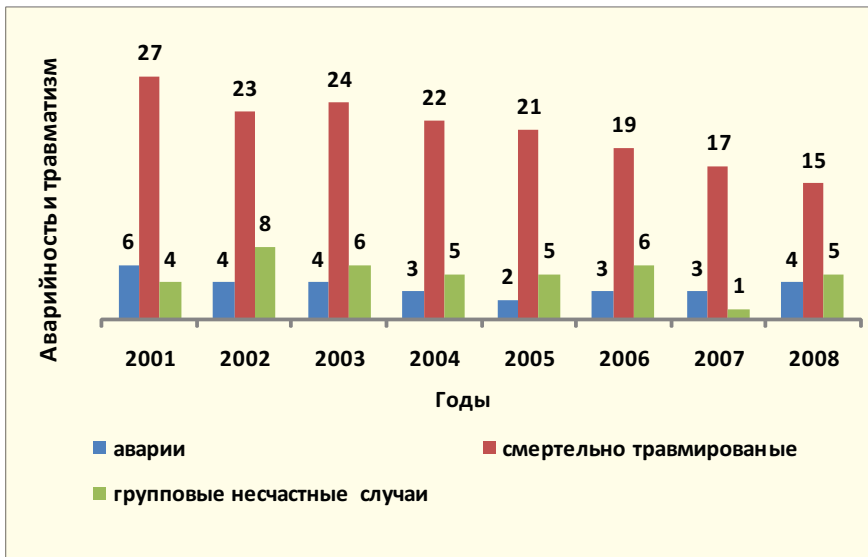
Динамика аварийности и травматизма на металлургических и коксохимических предприятиях и производствах за 2001- 2008гг.
