ОБЪЕКТЫ НЕФТЕГАЗОДОБЫВАЮЩЕЙ ПРОМЫШЛЕННОСТИ

Аварийность и травматизм в 2009 г.

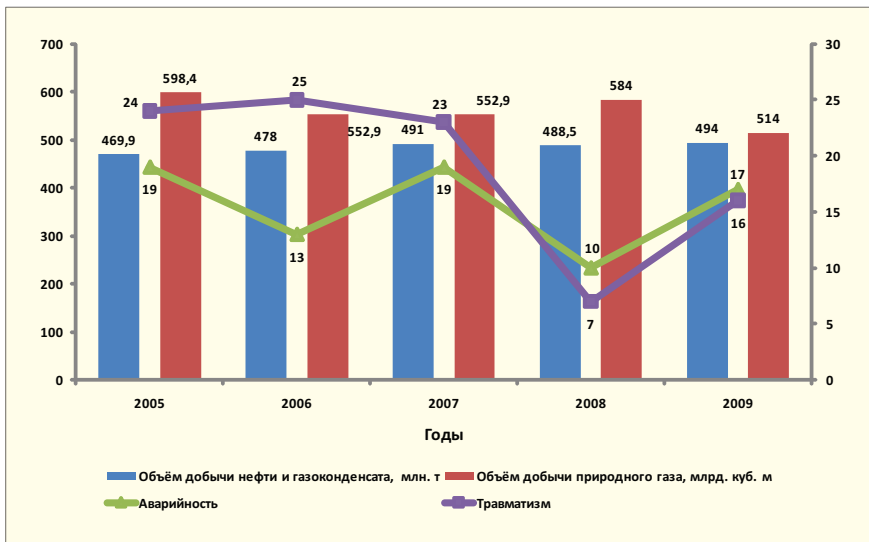
Динамика объёмов добычи нефти и газа, аварийности и производственного травматизма с 2005 по 2009 г.
