АВАРИЙНОСТЬ И ТРАВМАТИЗМ НА МЕТАЛЛУРГИЧЕСКИХ И КОКСОХИМИЧЕСКИХ ПРОИЗВОДСТВАХ И ОБЪЕКТАХ В 2010 г.

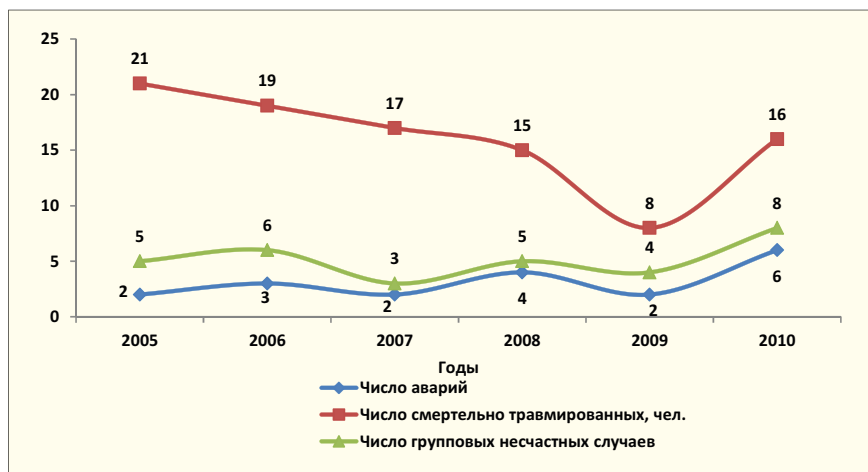
Рис.1. Динамика аварийности и травматизма на металлургических и коксохимических предприятиях за 2005–2010 гг.

Как показано на рис. 1, несмотря на принимаемые Ростехнадзором профилактические меры, аварийность и производственный травматизм

на поднадзорных предприятиях остаются высокими и имеют тенденцию роста.
