## Открытые фонтаны в нефтяной и газовой промышленности

**17.02.04** Открытый газоконденсатный фонтан на скважине № 5 (Восточно-Прибрежное месторождение) филиала «Кубаньбурггаз» ДОО «Бургаз» ОАО «Газпром».

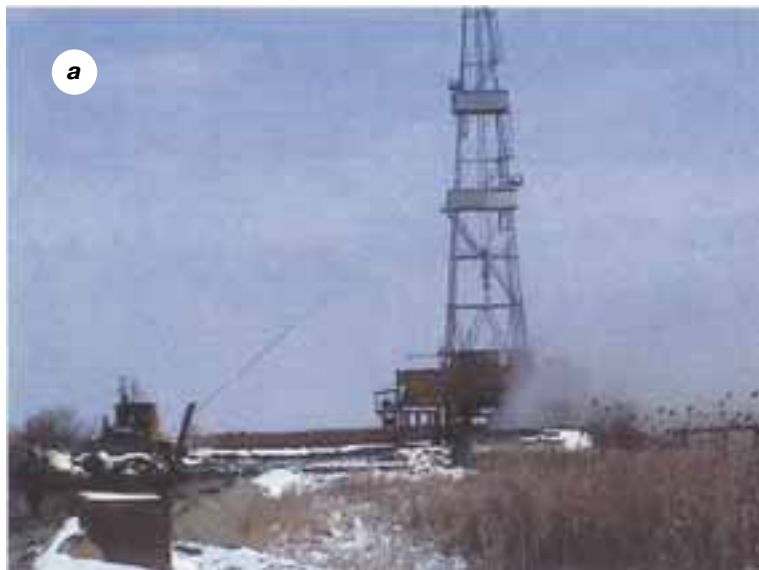
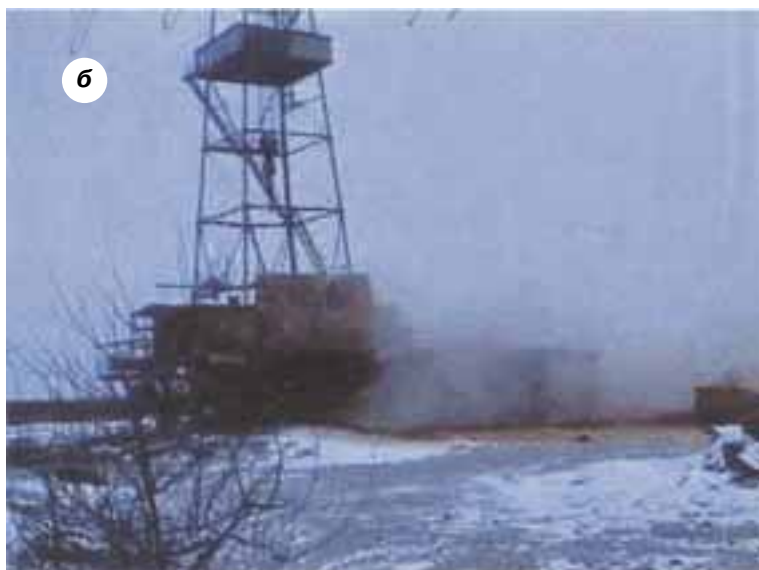
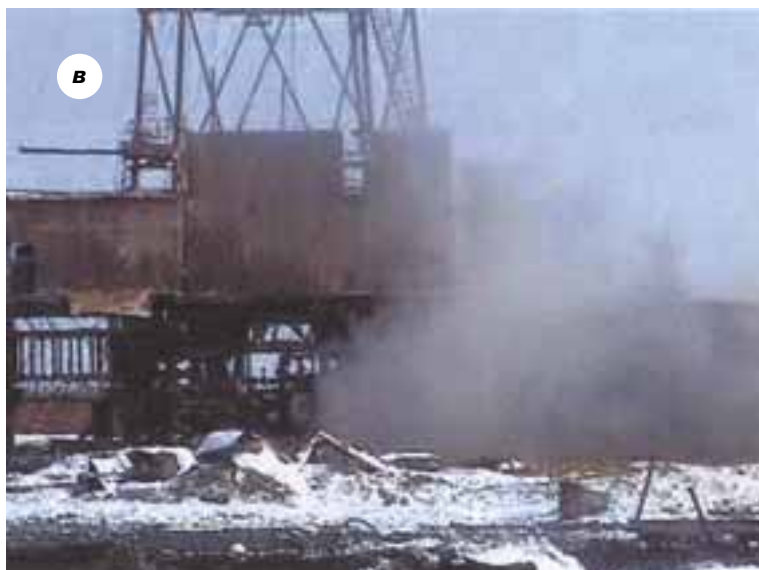
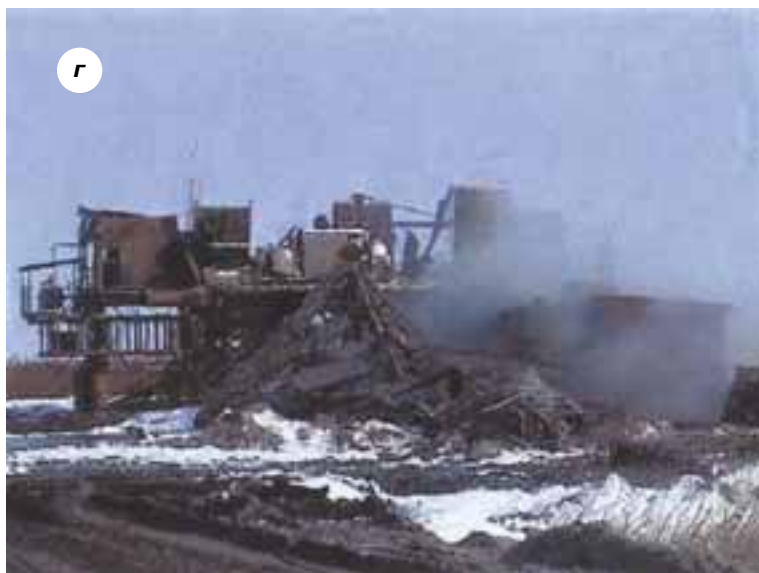
Во время замены штуцера раздался хлопок, и начался выброс газоконденсатной смеси через фланцевое соединение колонной головки с задвижкой на линии разрядки затрубного пространства (рис. 5, а–г). Попытки герметизировать место пропуски тампонами из алюминиевых шариков, обрезков ремней и пеньковой веревки оказались неудачными. Не удалось и заполнить скважину утяжеленным раствором через трубы.

**Рис. 5. Открытый газоконденсатный фонтан на скважине № 5 (Восточно-Прибрежное месторождение) филиала «Кубаньбургаз» ДОО «Бургаз»: а, б – начальная стадия аварии; в – вид буровой установки до снятия вышки; г – буровая установка после снятия вышки**

Штаб принял решение очистить устье скважины от бурового оборудования, сформировать таким образом компактную струю выходящего газа и поджечь ее. После того, как вышку стащили с основания, и она упала, произвели поджог выходящего газа.

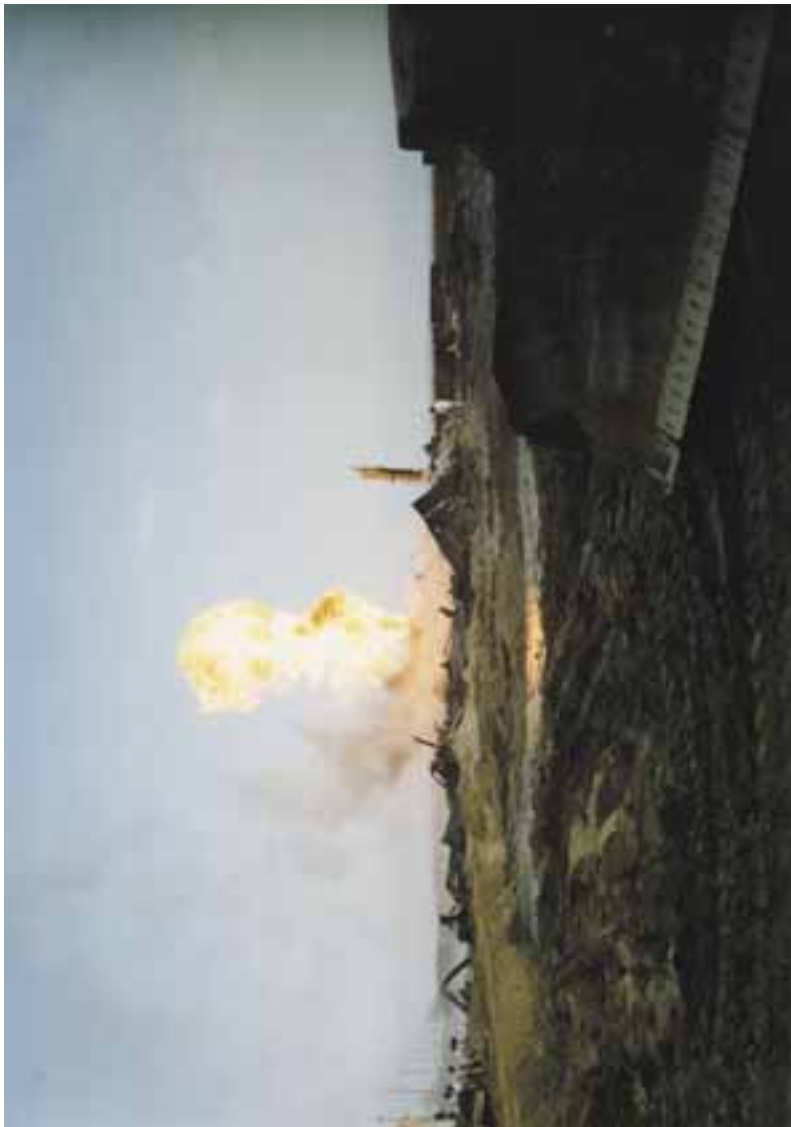
**Рис. 6. Горение скважины; очистка территории от оборудования и металлолома**

Демонтаж и оттаскивание бурового оборудования от устья скважины были закончены 22.02.04.

**25.02.04** Произвели отстрел трубной головки фонтанной арматуры при помощи самоходной артиллерийской установки калибром 150 мм. Одновременно вели работы по подготовке конструкции сборки для навешивания на устье скважины и глушения фонтана.

С 26.02.04 наблюдалось неустойчивое горение газового фонтана. Скважина фонтанировала газом и водой в пульсирующем режиме, пламя периодически гасло.
