УПРАВЛЕНИЕ ГОСУДАРСТВЕННОГО  
ЭНЕРГЕТИЧЕСКОГО НАДЗОРАЭНЕРГЕТИЧЕСКАЯ  
ПРОМЫШЛЕННОСТЬ

## Уроки, извлеченные из аварий и несчастных случаев

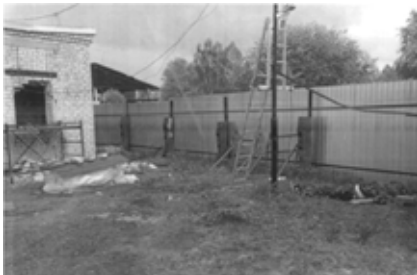
**Рис. 3.** Место происшествия

18.05.2018 электрик-слесарь КИПиА в 13:00 получил задание от главного механика — съездить на товарно-сырьевой участок для того, чтобы подключить камеру видеонаблюдения. По прибытии на место электрик-слесарь КИПиА взял из охранного помещения алюминиевую лестницу, приставил её к металлическому столбу и поднялся для подключения видеокамеры.

При съёме крышки наружной защиты видеокамеры, электрик-слесарь КИПиА почувствовал пощипывание пальцев рук, о чём сообщил каменщику, передавая ему защитный чехол. При дальнейшем выполнении работ по подключению видеокамеры, находящейся под напряжением, электрик-слесарь КИПиА получил удар электрическим током вследствие соприкосновения пальцами одной руки с токоведущими частями электрокабеля видеокамеры, находящимися под напряжением 220 В, а пальцами другой руки — металлического предмета, и упал на землю. Каменщик подбежал к нему и стал оказывать ему реанимационную медицинскую помощь. В это время охранник сообщил о случившемся мастеру товарно-сырьевого участка. Мастер товарно-сырьевого участка поставил в известность главного механика предприятия и вызвал скорую помощь. Прибывший врач скорой помощи после осмотра тела пострадавшего констатировал смерть электрика-слесаря КИПиА. В соответствии с актом судебно-медицинского исследования тела погибшего причиной смерти электрика-слесаря КИПиА явилось поражение электрическим током («электрометки» на пальцах правой и левой кистей; сплошные, интенсивные синюшно-фиолетовые трупные пятна, кровоизлияние под легочной плеврой, полнокровие внутренних органов, жидкое состояние крови; гистологически: электрометки на коже 1-го пальца правой кисти, 2-го пальца правой кисти).

При производстве работ по подключению камеры видеонаблюдения напряжением 220 В, пострадавший прикоснулся к токоведущим частям, находящимся под напряжением, чем нарушен п. 3.3 ПОТЭЭ.

Работы в действующей электроустановке проводились без оформления наряда-допуска или распоряжения (в Перечне работ выполняемых по распоряжению и в порядке текущей эксплуатации в электроустановках до 1000 В в АО «ЯЗ ПВП», утверждённым 01.03.2017 г. главным инженером АО «ЯЗ ПВП», данные виды работ не указаны), чем нарушены пп. 4.1, 5.1 ПОТЭЭ;

Работы по подключению камеры видеонаблюдения проводились без снятия напряжения с токоведущих частей находящихся под напряжением, чем нарушен п. 17.5. ПОТЭЭ;

Не выполнены технические мероприятия, обеспечивающие безопасность работ со снятием напряжения; при производстве работ использовалась переносная металлическая лестница, чем нарушен п. 16.1. ПОТЭЭ.

Обстоятельства и причины несчастного случая доведены до сведения всех работников АО «ЯЗ ПВП».

Исключено применение переносных металлических лестниц в зданиях и сооружениях электроустановок, относящихся к помещениям с повышенной опасностью и особо опасным.

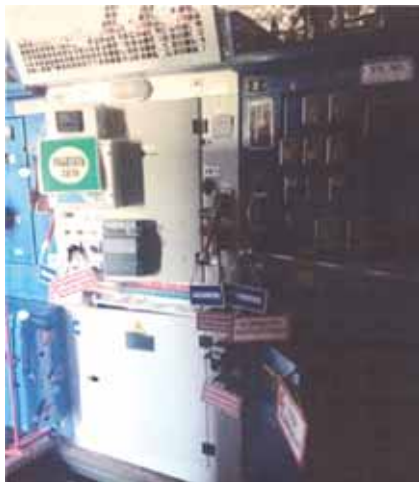
**Рис. 4.** Место происшествия

02.06.2018 с 9:00 выполнялись работы по замене коммерческого узла учёта электроэнергии. В 11:15 в ЗРУ-10 кВ электромонтажник 5 разряда открыл нижнюю дверь яч. № 9, которая во время производства бригадой работ была закрыта, на штатный болт. Во время работ электромонтажник уронил личные вещи в техподполье (при осмотре места происшествия под ячейкой № 9 ЗРУ-10 кВ обнаружены: сотовый телефон, удостоверение по ТБ и ключи от квартиры пострадавшего). Далее самостоятельно, без предупреждения производителя

работ принял решение отвинтить болт и достать упавшие вещи, но не рассчитал близость токоведущих шин, что привело к возникновению электрической дуги. Электромонтажник был поражен электрическим током, вследствие чего получил электротравму, несовместимую с жизнью.

Нарушение пп. 4.2, 5.7, 5.8 ПОТЭЭ.

Подчинённый персонал ООО «СПЕЦСЕРВИС» ознакомлен с обстоятельствами и причинами данного несчастного случая с оформлением в виде нормативного локального акта под роспись.

Проведены внеплановый инструктаж и внеочередная проверка знаний электромонтажника Участка № 1 ООО «СПЕЦСЕРВИС».

Внесено дополнение в Инструкцию по охране труда для инженера ЭТЛ II категории: пункт «ответственный производитель работ не должен упускать из поля зрения каждого члена бригады, до полного окончания работ в электроустановках и закрытия наряда-допуска».
